SDC/INV	SiPuCol	Fecha	Hoja
	Informe de inspección principal	04/02/13	1
07-6515-042.00 Brazo Banadia			
Regional.....: 7 Casanare			
Ruta.....: Troncal Villa Garzón - Saravena			
Carretera.....: La Cabuya - Saravena			
Lado de la car...: 0			
Abscisa.....: 118+0624			
No del registro..: 1515			
Año de construcción.....:			
Año de la última reconstrucción.....:			
Paso Superior/Inferior.....: S			
Dir. de abs. de la carretera principal.: E			
Requisitos de la inspección.....: 0 Nada			
Recolección de datos : Fecha.....: 2012.12.26			
: Iniciales.....: MERS			
Posición geográfica..:			
Latitud: 6 gra 54.85 min N Longitud: 71 gra 48.67 min O Altitud: 199 m			
Geometría: Número de luces.....: 1			
Longitud de la luz menor (m): 25.40			
Longitud de la luz mayor (m): 25.40			
Longitud total(m): 25.40			
Ancho del tablero.....(m): 8.68			
Ancho del separador.....(m): 0.00			
Ancho del andén izquierdo(m): 0.00			
Ancho del andén derecho..(m): 0.00

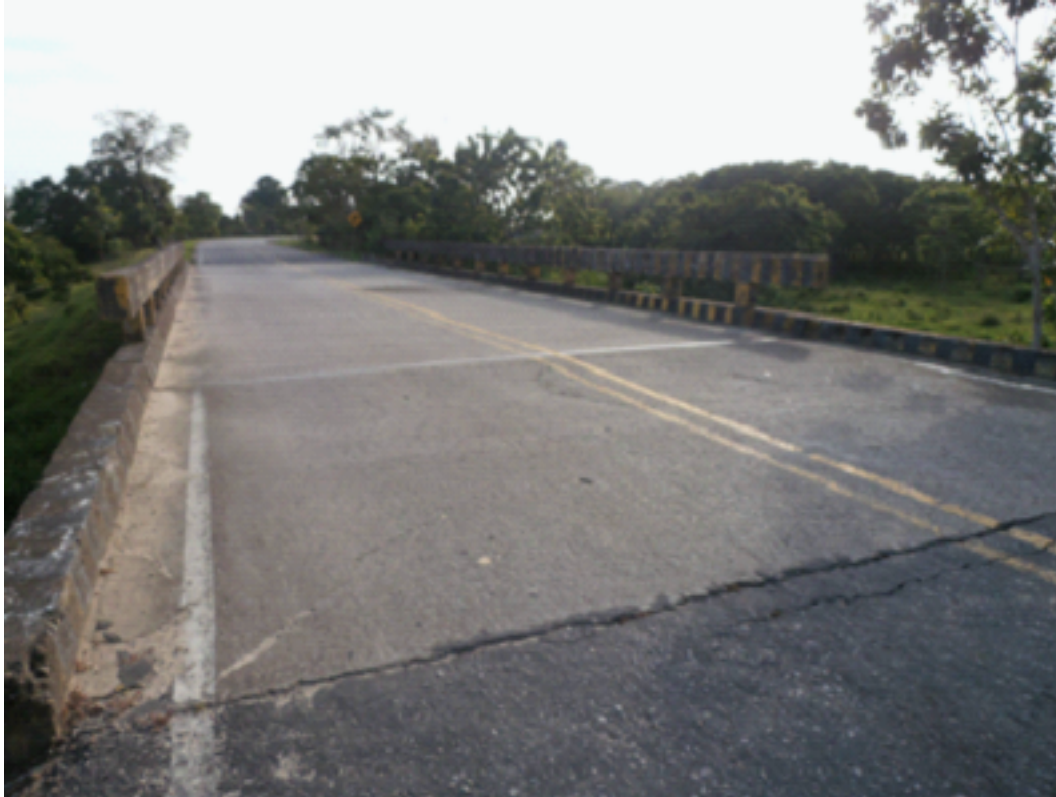
Componente.....: 1 Superficie del puente
Calif./Mantenim....: 1 / -
Daño/Observaciones.: La superficie presenta desprendimiento del agregado expuesto y fisuras con desgaste.
Tipo de daño.....: Descomposición

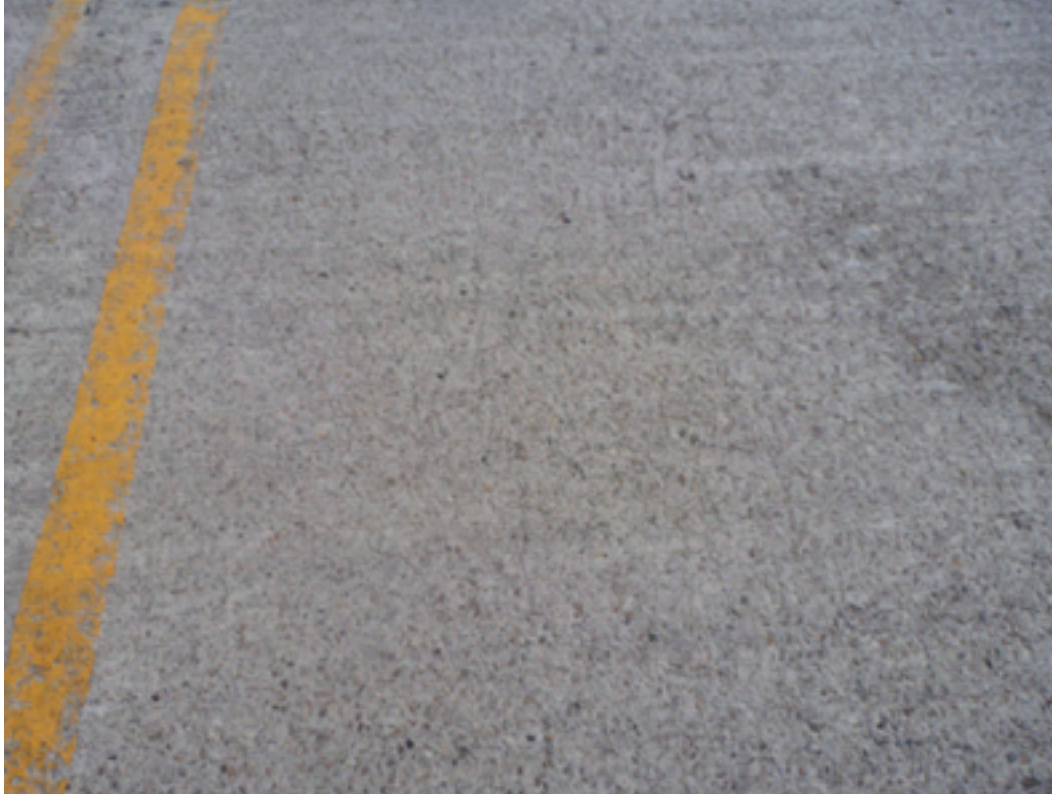
Componente.....: 1 Superficie del puente
Calif./Mantenim....: 1 / -
Daño/Observaciones.: La superficie presenta desprendimiento del agregado expuesto y fisuras con desgaste.
Tipo de daño.....: Descomposición

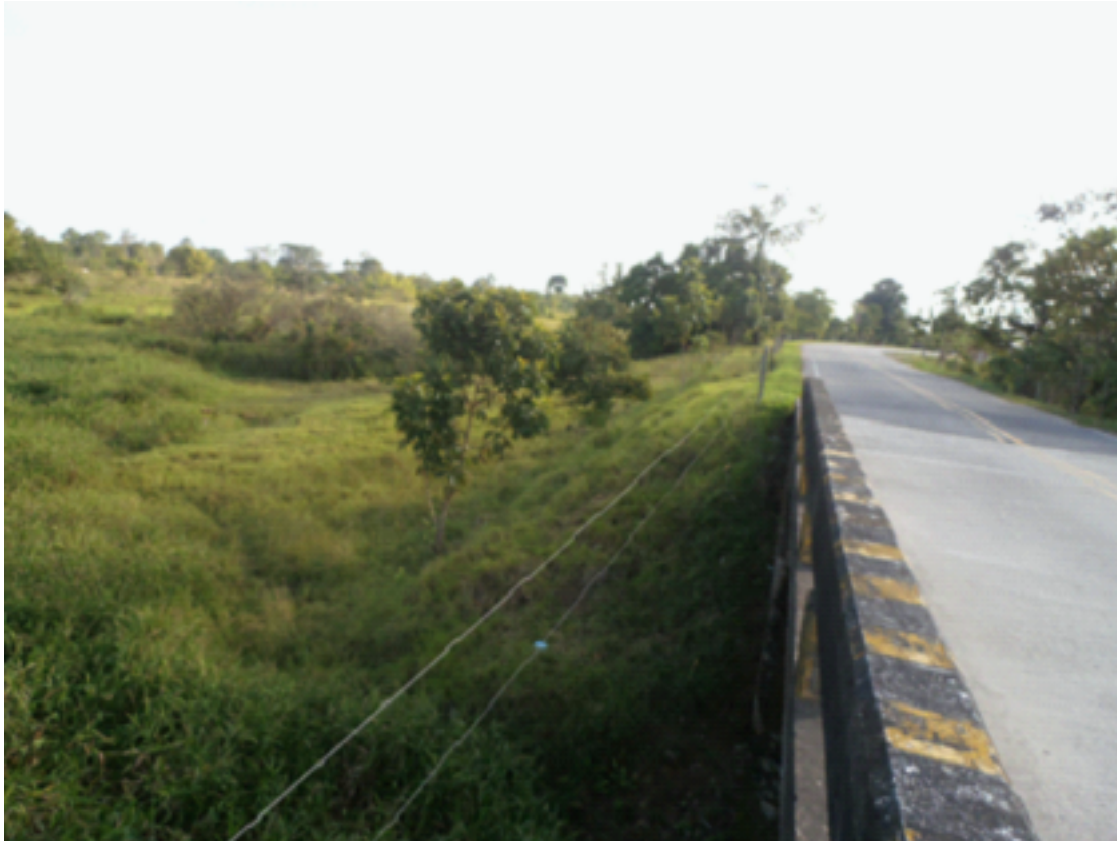
Calif./Mantenim....: 0 / -

Daño/Observaciones.: Se observaron en buen estado. Estables

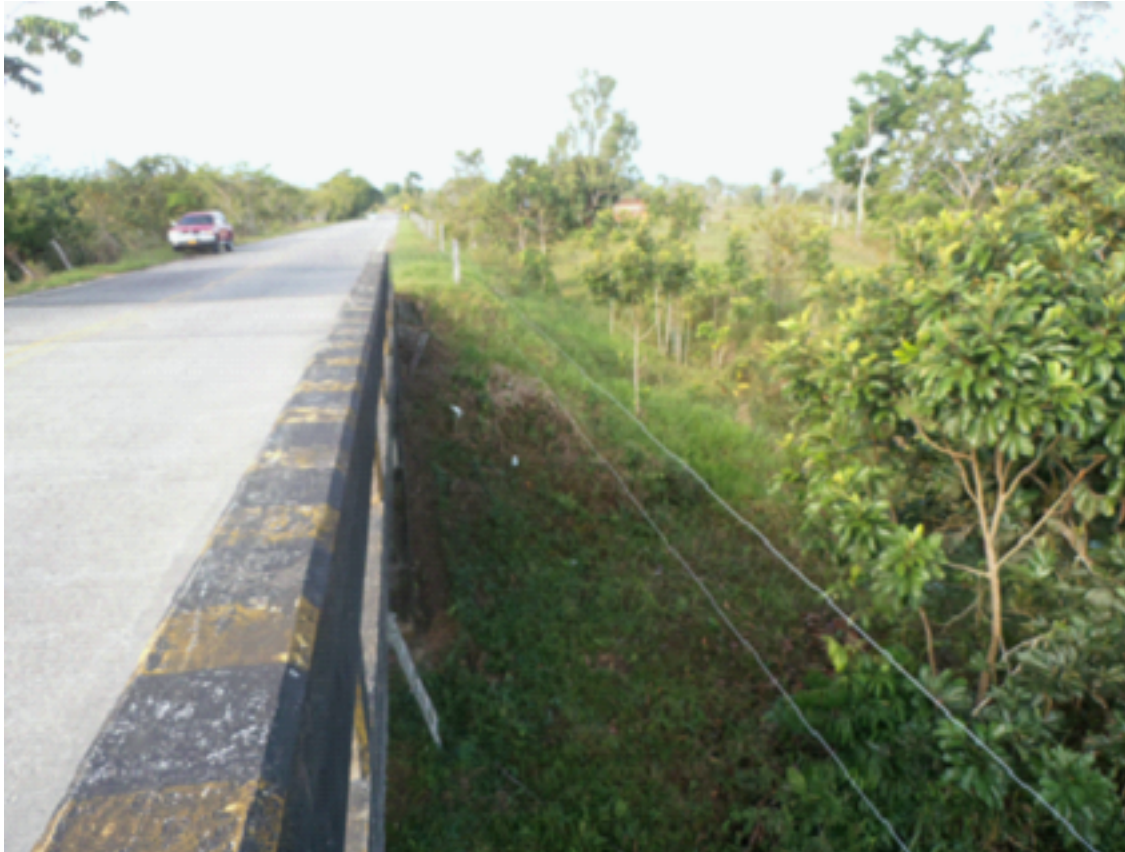
Componente.....: 5 Conos/Taludes

Calif./Mantenim....: 0 / -

Daño/Observaciones.: Se observaron en buen estado. Estables

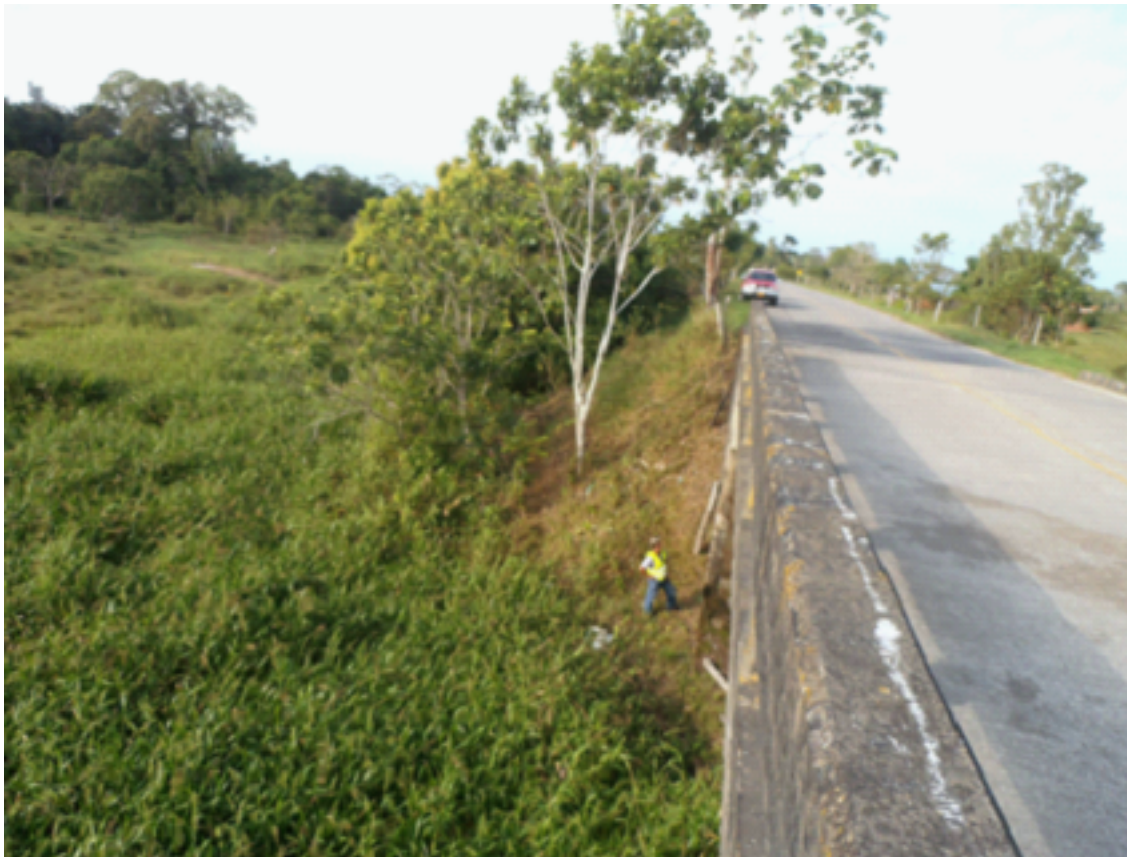
Componente.....: 5 Conos/Taludes

Calif./Mantenim....: 0 / -

Daño/Observaciones.: Se observaron en buen estado. Estables

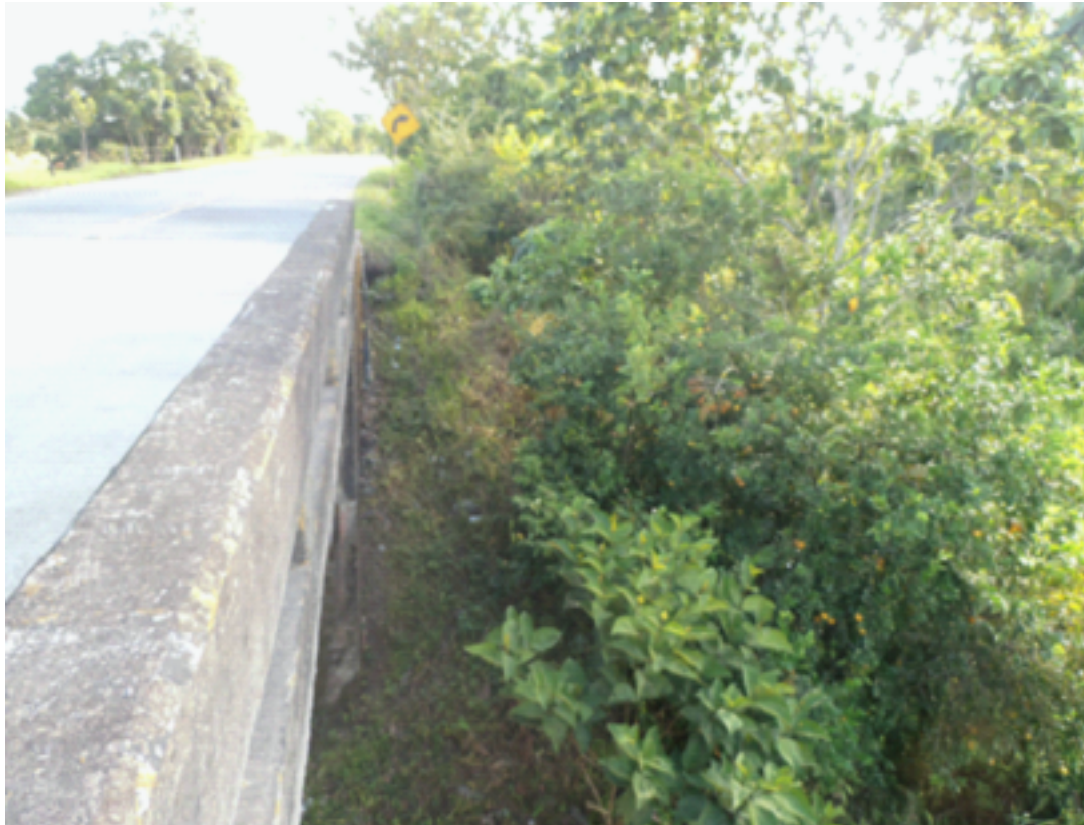
Componente.....: 5 Conos/Taludes

Calif./Mantenim....: 0 / -

Daño/Observaciones.: Se observaron en buen estado. Estables

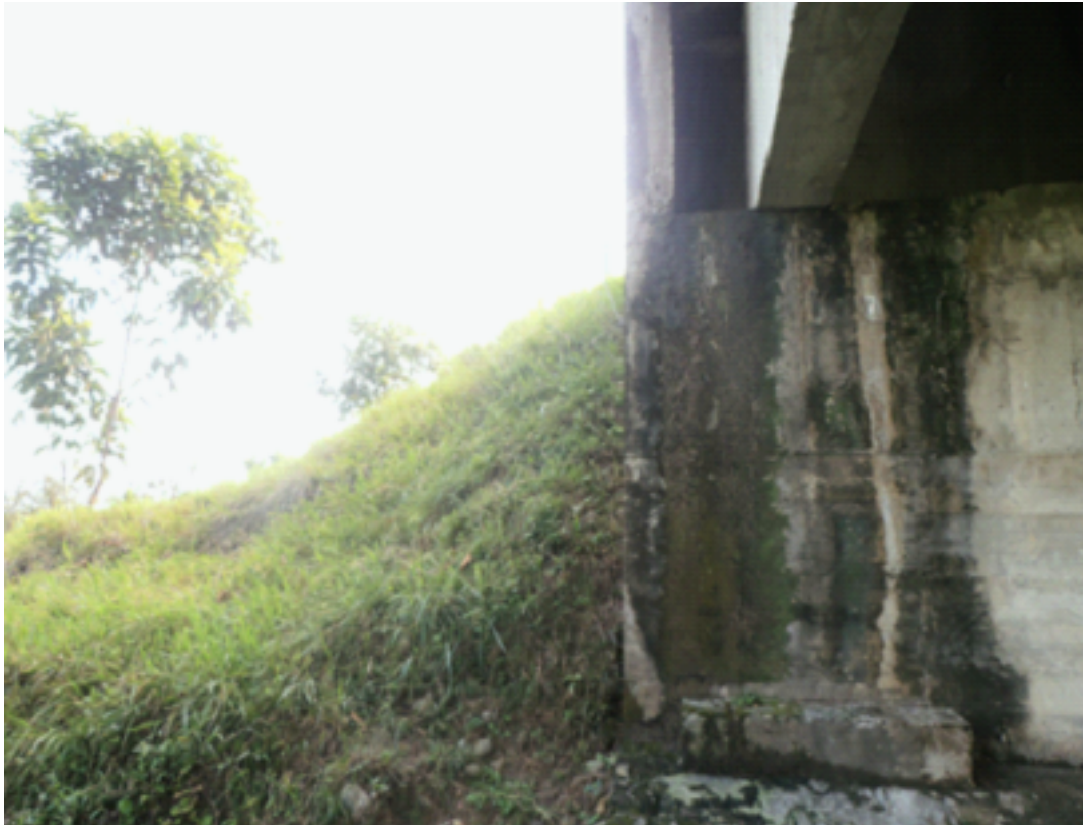
Componente.....: 5 Conos/Taludes

Calif./Mantenim....: 0 / -

Daño/Observaciones.: Se observaron en buen estado. Estables

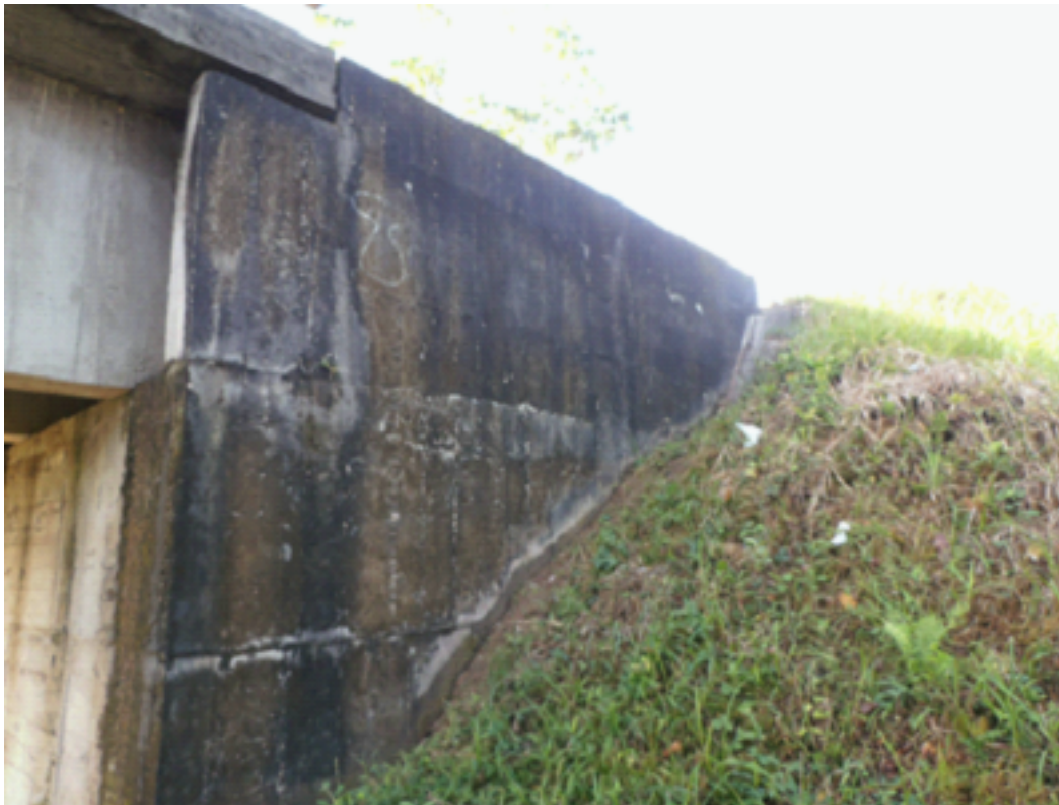
Componente.....: 6 Aletas

Daño/Observaciones.: Muros de acompañamiento con humedad y vegetación
pero en buen estado.

Tipo de daño.....: Otro

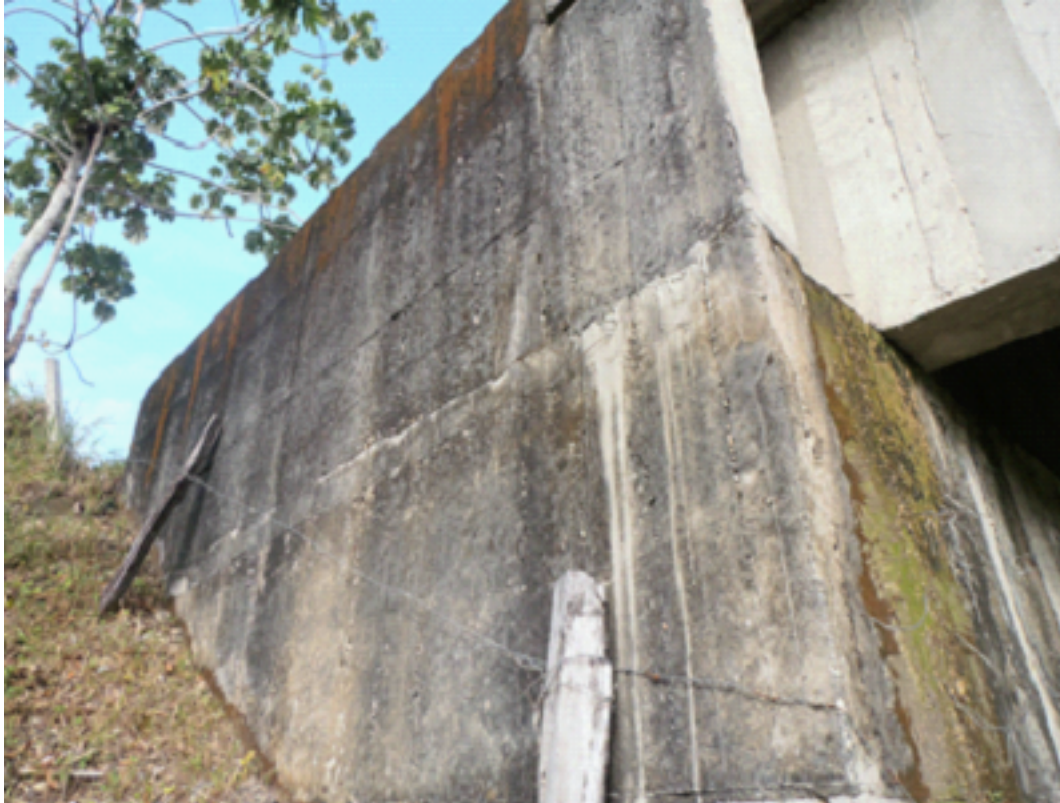
Componente.....: 6 Aletas

Daño/Observaciones.: Muros de acompañamiento con humedad y vegetación
pero en buen estado.

Tipo de daño.....: Otro

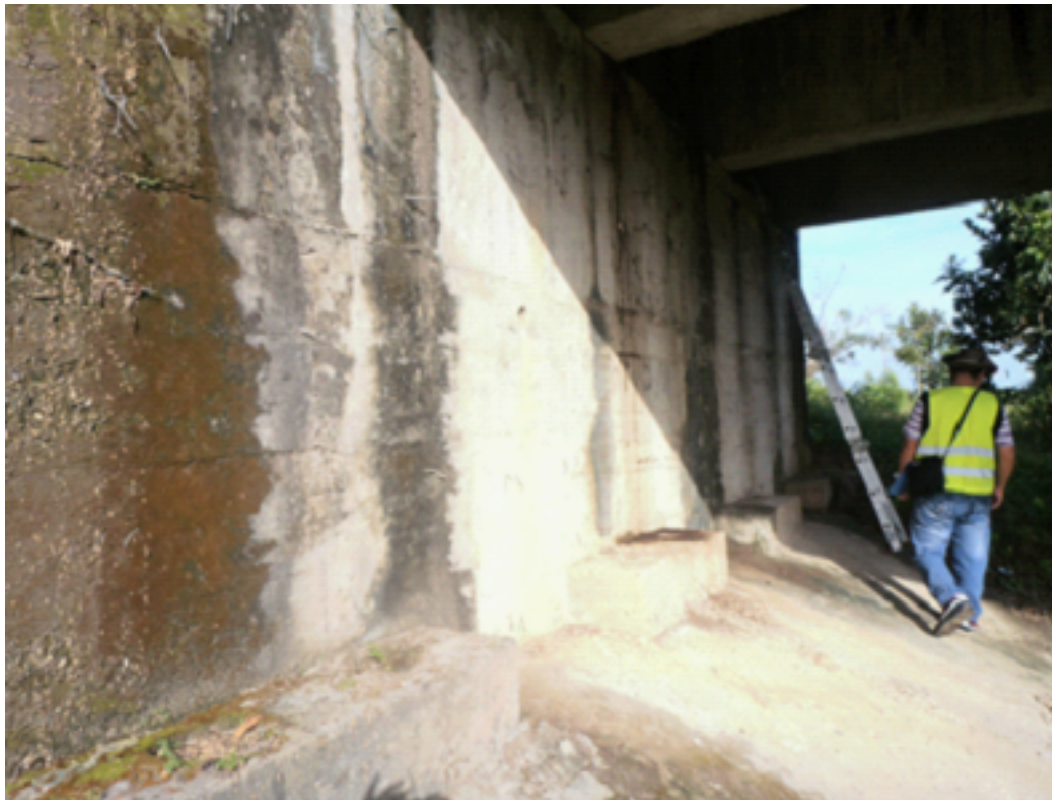
Daño/Observaciones.: Humedad y vegetación. Estribos en buen estado.

Tipo de daño.....: Infiltración

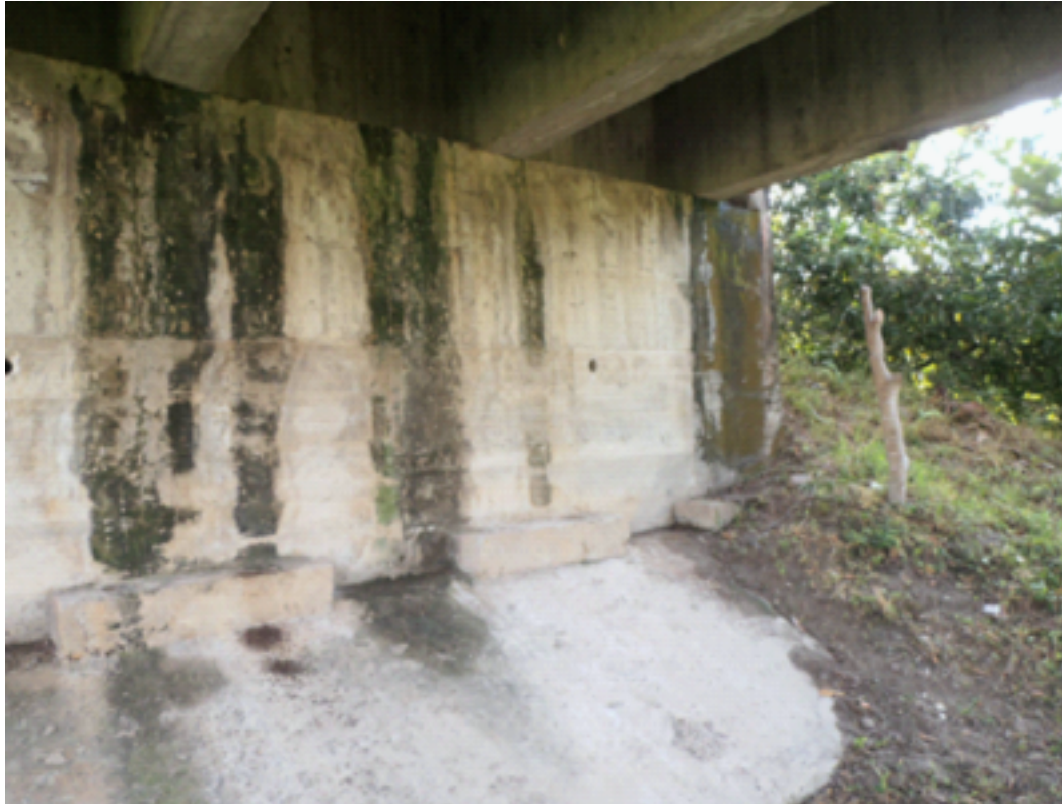
Daño/Observaciones.: Neopreno en buen estado. Humedad. Apoyos en buen estado.

Tipo de daño.....: Infiltración

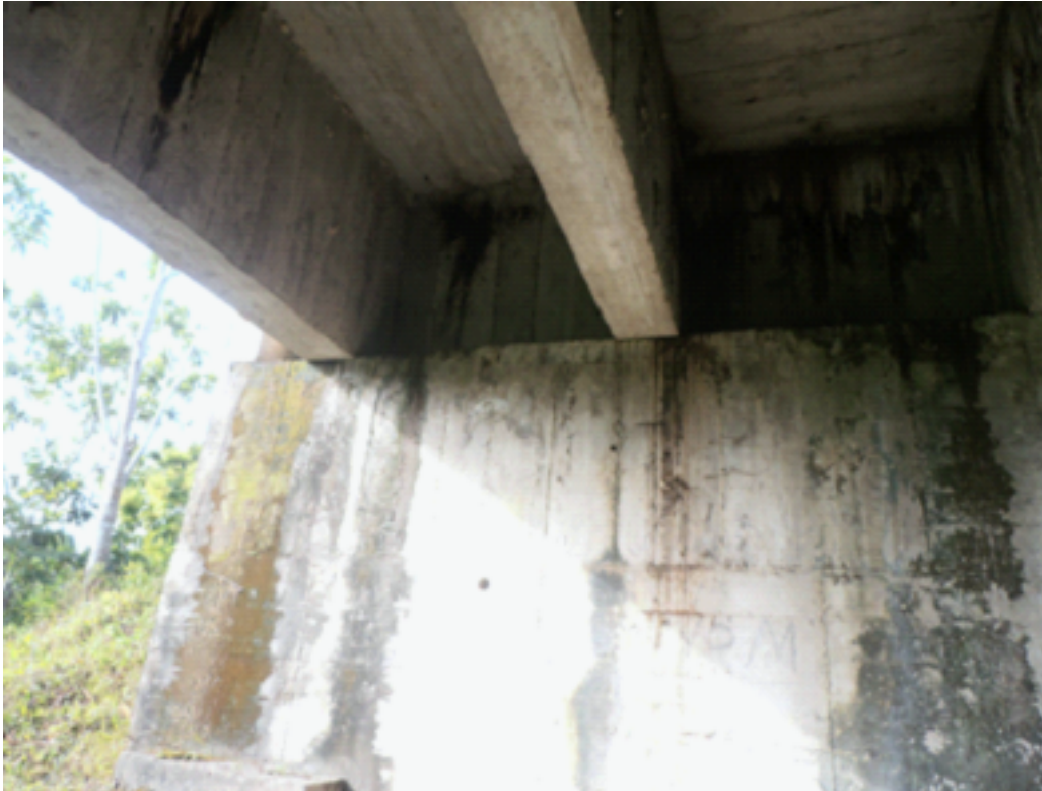
Componente.....: 9 Apoyos

Daño/Observaciones.: Neopreno en buen estado. Humedad. Apoyos en buen estado.

Tipo de daño.....: Infiltración

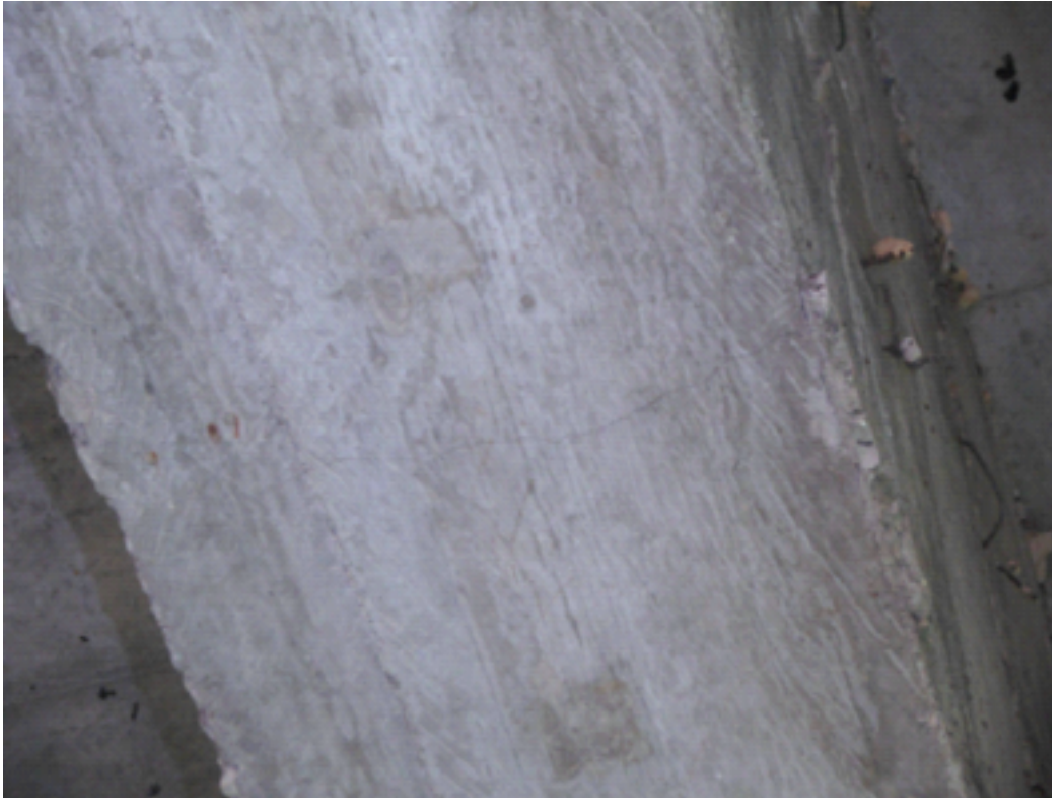
Calif./Mantenim....: 2 / -

Daño/Observaciones.: Fisuras a cortante de $e=0.30\text{mm}$ y $L=1.70\text{m}$ en promedio en V1, V2, V3 y V4.

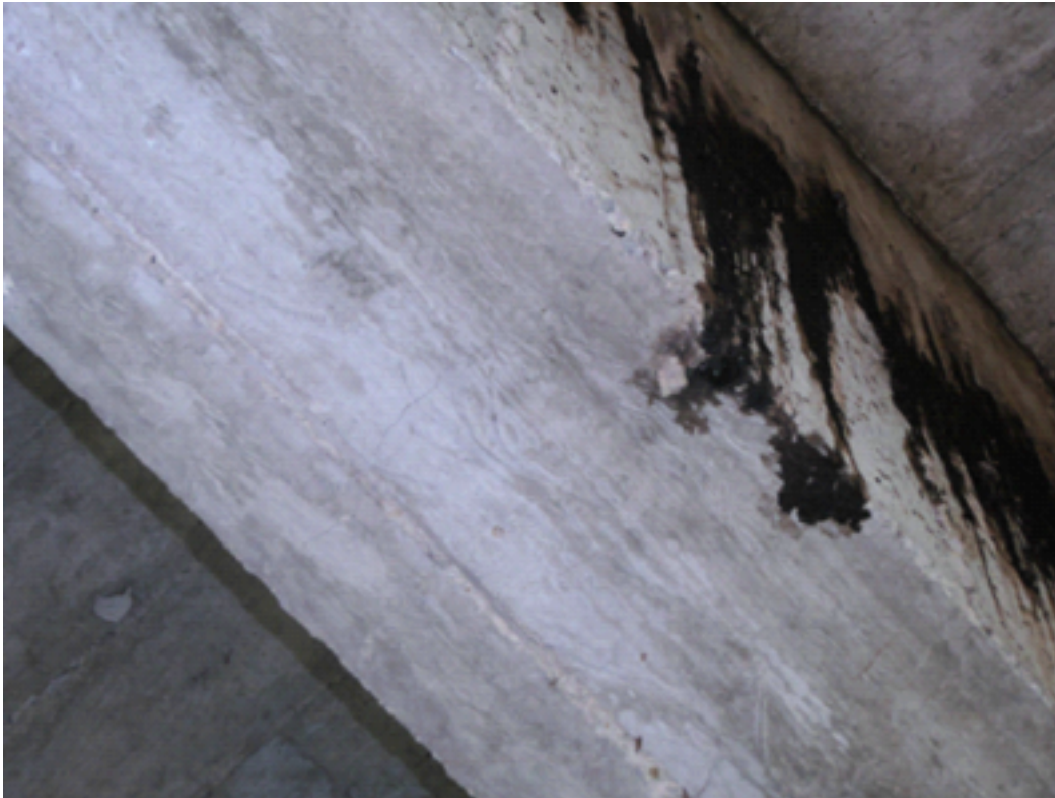
Componente.....: 11 Vigas/Largueros/Diafragmas

Calif./Mantenim....: 2 / -

Daño/Observaciones.: Fisuras a cortante de $e=0.30\text{mm}$ y $L=1.70\text{m}$ en promedio en V1, V2, V3 y V4.
