| SDC/INV | SiPuCol | Fecha | Hoja |
|---|---|---|---|
| Informe de inspección principal | | 07/02/13 | 1 |
| 07-6605-014.00 Panama | | | |
| Regional.....: 7 Casanare<br>Ruta.....: Porcesito (Cruce ruta 25 C) - Puente internal La U<br>Carretera.....: Tame - Corocoro<br>Lado de la car...: 0<br>Abscisa.....: 87+0880<br>No del registro...: 11016<br><br>Año de construcción.....:<br>Año de la última reconstrucción.....: | | | |

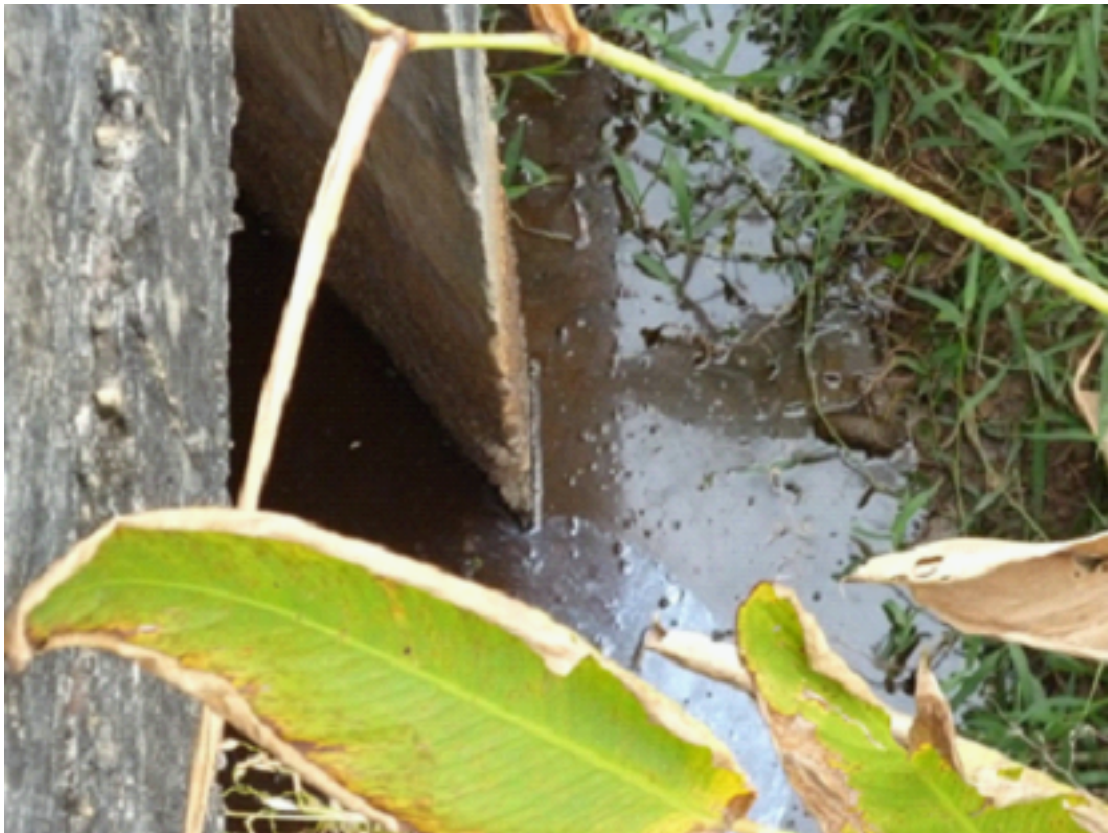
| Daño/Observaciones.: | Limpieza en la entrada y salida necesaria.<br>Z: Limpieza |

Tipo de daño.....: Otro

| Reparaciones.....: | Z 0tra |
