| SDC/INV | SiPuCol | Fecha | Hoja |
|---|---|---|---|
| Informe de inspección principal | | 07/02/13 | 1 |
| 07-6605-017.00 Los Mangos | | | |
| Regional.....: 7 Casanare<br>Ruta.....: Porcesito (Cruce ruta 25 C) - Puente internal La U<br>Carretera.....: Tame - Corocoro<br>Lado de la car...: 1<br>Abscisa.....: 126+0008<br>No del registro...: 7013<br><br>Año de construcción.....:<br>Año de la última reconstrucción.....: | | | |

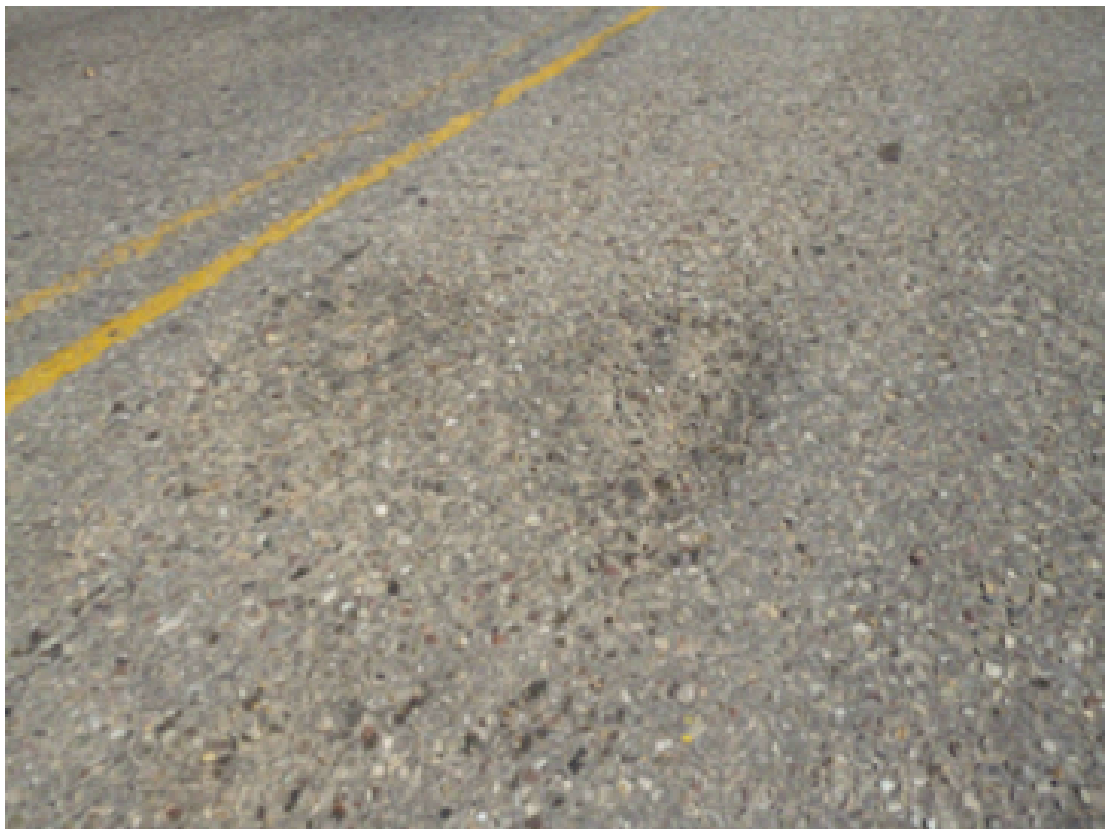
Componente.....: 1 Superficie del puente  
 Calif./Mantenim....: 2 / +  
 Daño/Observaciones.: En buen estado el asfalto. Desgaste de la capa de asfalto se observan los agregados de la capa. Falta demarcación de líneas blancas. Mantenimiento limpieza, cerca a la salida del puente en el sentido de la vía. Se presenta un agujero en el pavimento de 1x1m. en la salida hay mayor desgaste de la capa asfáltica. Tanto en el acceso como en la  
 Tipo de daño.....: Descomposición  
 Reparaciones.....: C Tratamiento superficial (sello)

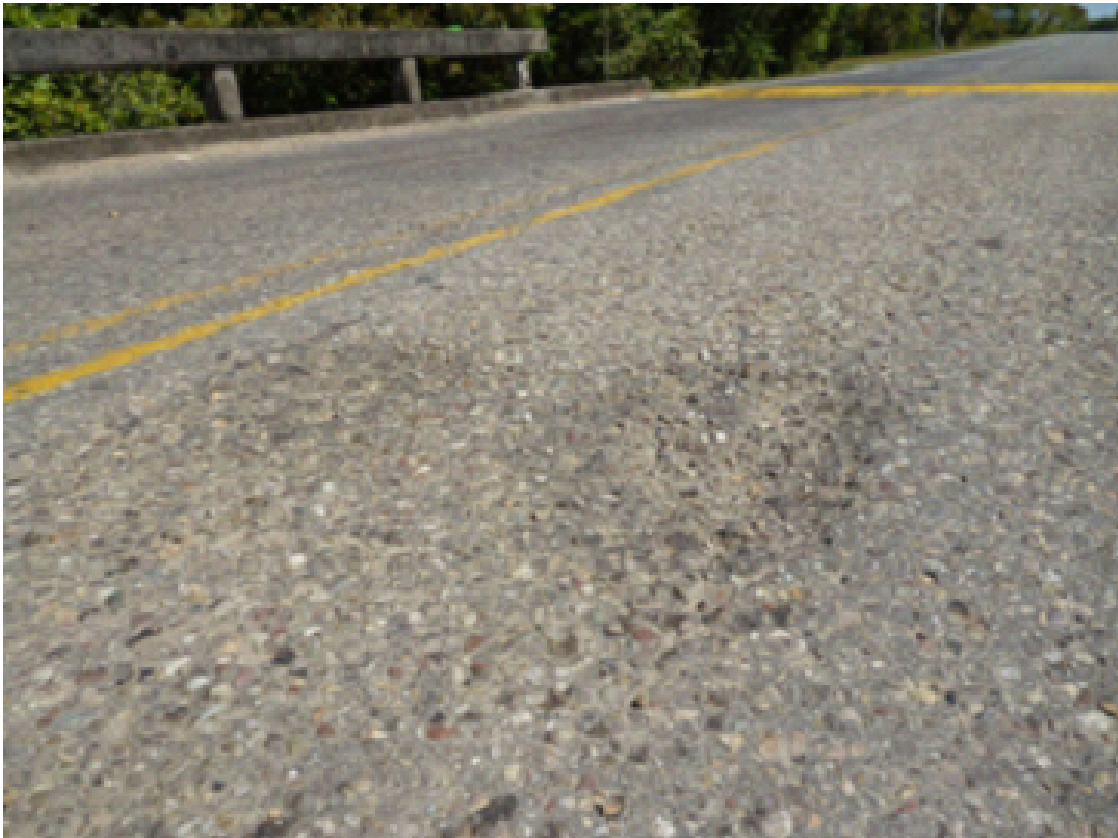
| Daño/Observaciones.: | <p>En buen estado el asfalto. Desgaste de la capa de asfalto se observan los agregados de la capa. Falta demarcación de líneas blancas. Mantenimiento limpieza, cerca a la salida del puente en el sentido de la vía. Se presenta un agujero en el pavimento de 1x1m. en la salida hay mayor desgaste de la capa asfáltica. Tanto en el acceso como en la</p> | | |
| Tipo de daño.....: | Descomposición | | |

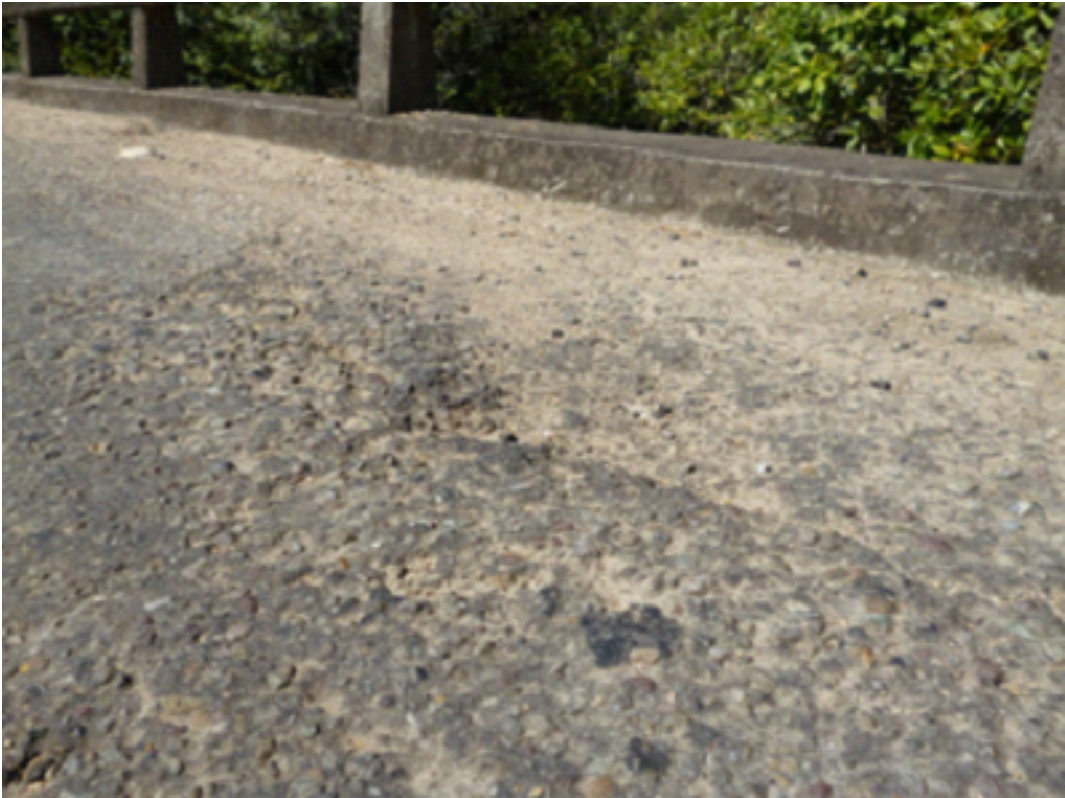
| Daño/Observaciones.: | <p>En buen estado el asfalto. Desgaste de la capa de asfalto se observan los agregados de la capa. Falta demarcación de líneas blancas. Mantenimiento limpieza, cerca a la salida del puente en el sentido de la vía. Se presenta un agujero en el pavimento de 1x1m. en la salida hay mayor desgaste de la capa asfáltica. Tanto en el acceso como en la</p> | | |
| Tipo de daño.....: | Descomposición | | |

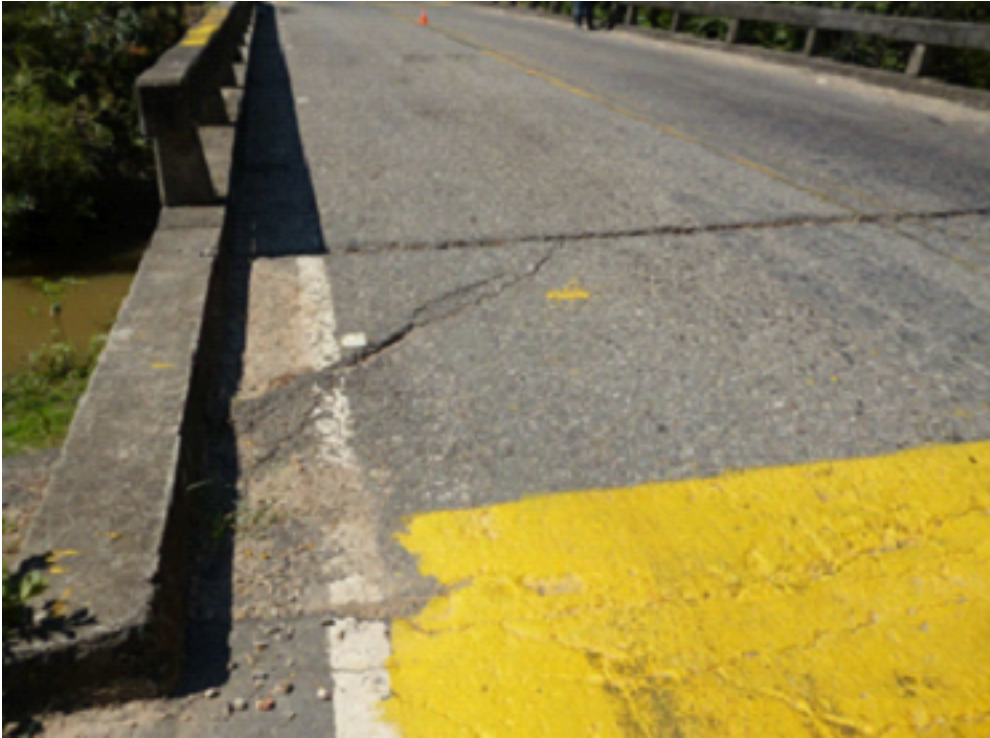
| Componente.....: | 2 | Juntas de expansión | |

| Daño/Observaciones.: | En el acceso la junta alcanza una abertura de 5cm y está vacía. La junta de salida está llena de material fino. | | |
| Tipo de daño.....: | Infiltración | | |

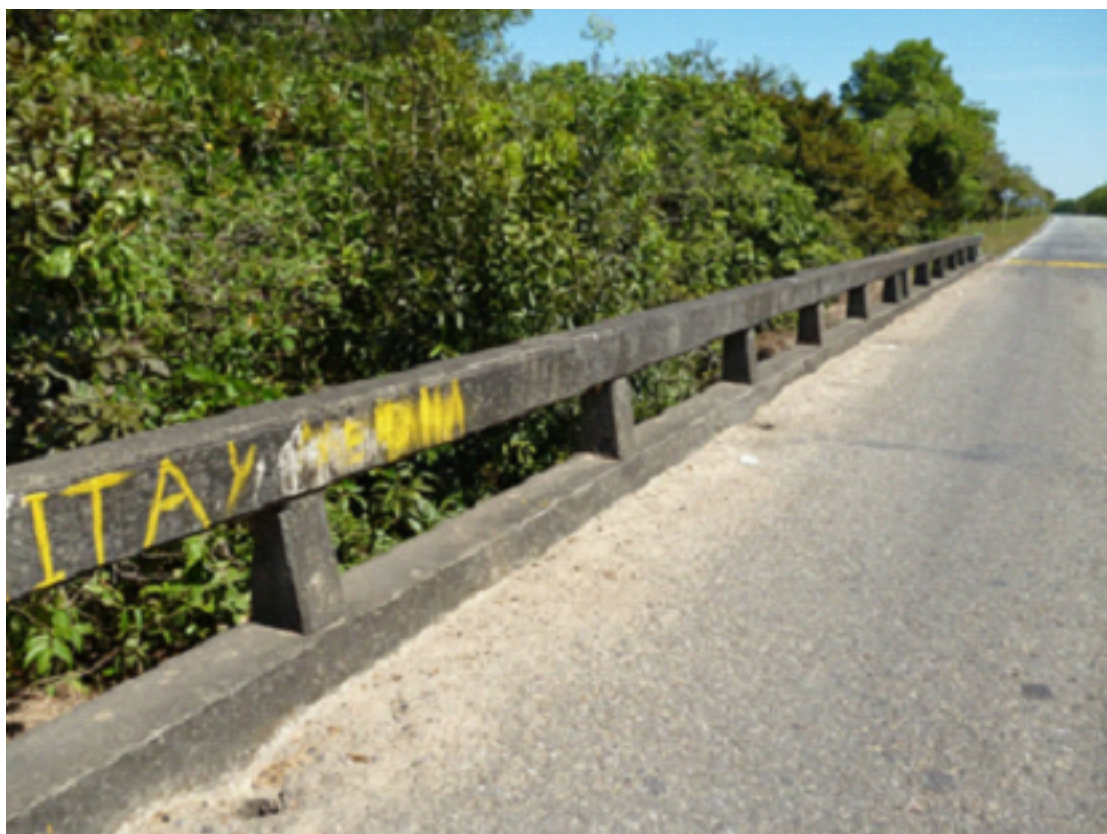
Componente.....:        3        Andenes/Bordillos  
 Calif./Mantenim....:        0     /    +  
 Daño/Observaciones.:        No presenta andenes. Los bordillos están en buen estado, están sin pintura.  
                                       Z: Limpieza y pintura  
 Tipo de daño.....:        Otro  
 Reparaciones.....:        Z Otra

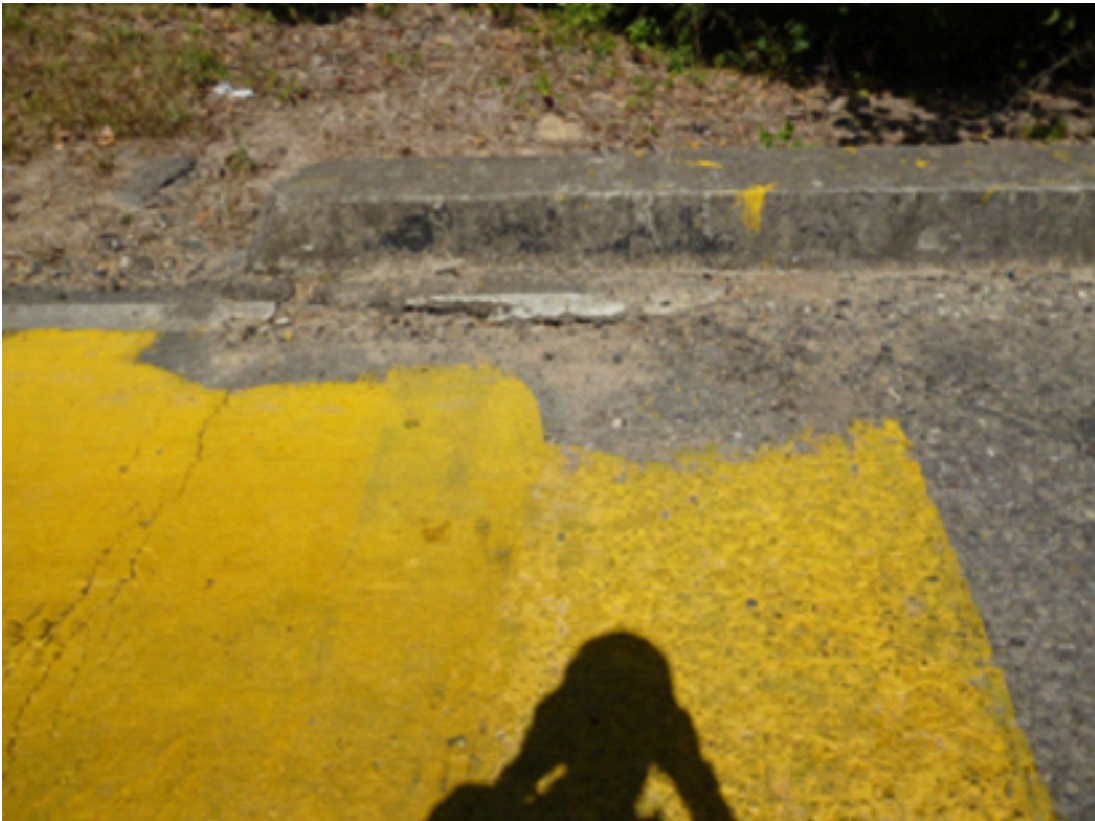
| Componente.....: | 3 | Andenes/Bordillos | |

| Daño/Observaciones.: | No presenta andenes. Los bordillos están en buen estado, están sin pintura.<br>Z: Limpieza y pintura | | |
| Tipo de daño.....: | Otro | | |

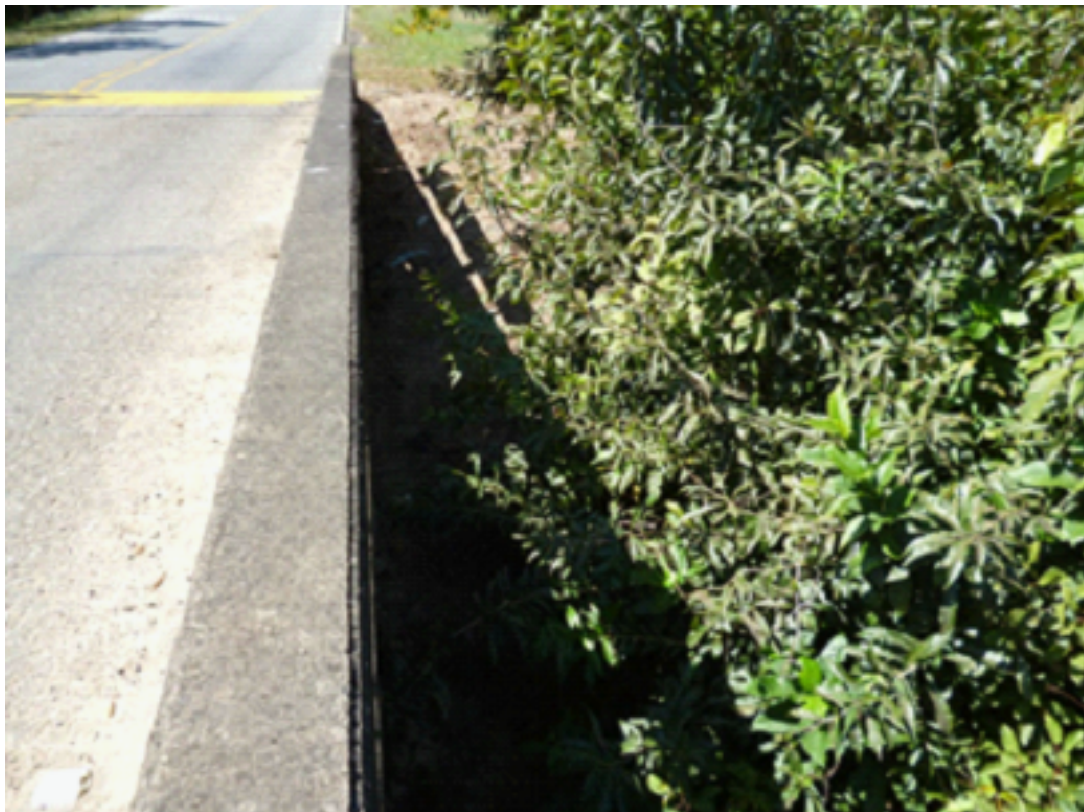
Componente.....:        3        Andenes/Bordillos  
 Calif./Mantenim.....:        0     /    +  
 Daño/Observaciones.:        No presenta andenes. Los bordillos están en buen estado, están sin pintura.  
                                       Z: Limpieza y pintura  
 Tipo de daño.....:        Otro  
 Reparaciones.....:        Z Otra

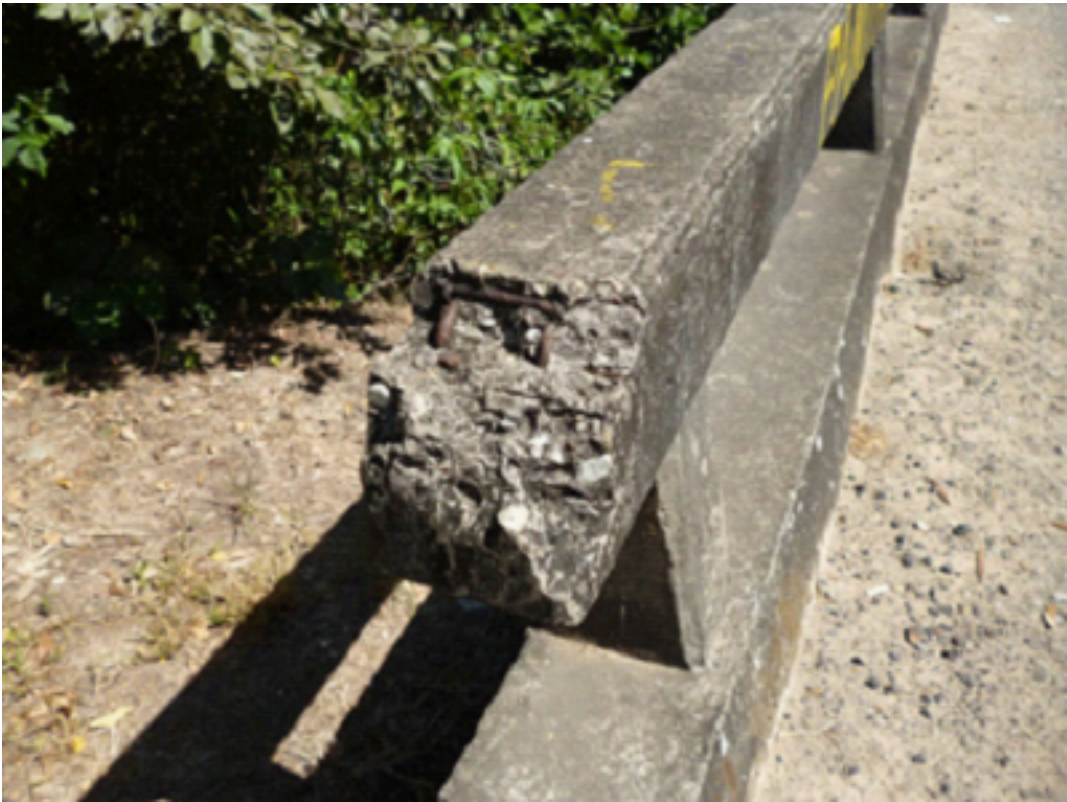
| Componente.....: | 4 | Barandas | |

| Daño/Observaciones.: | La baranda en concreto derecha en el sentido de la vía está en buen estado. La baranda izquierda en la entrada y salida presenta impactos y el refuerzo se observa. | | |
| Tipo de daño.....: | Daño en conc. / acero expuesto | | |

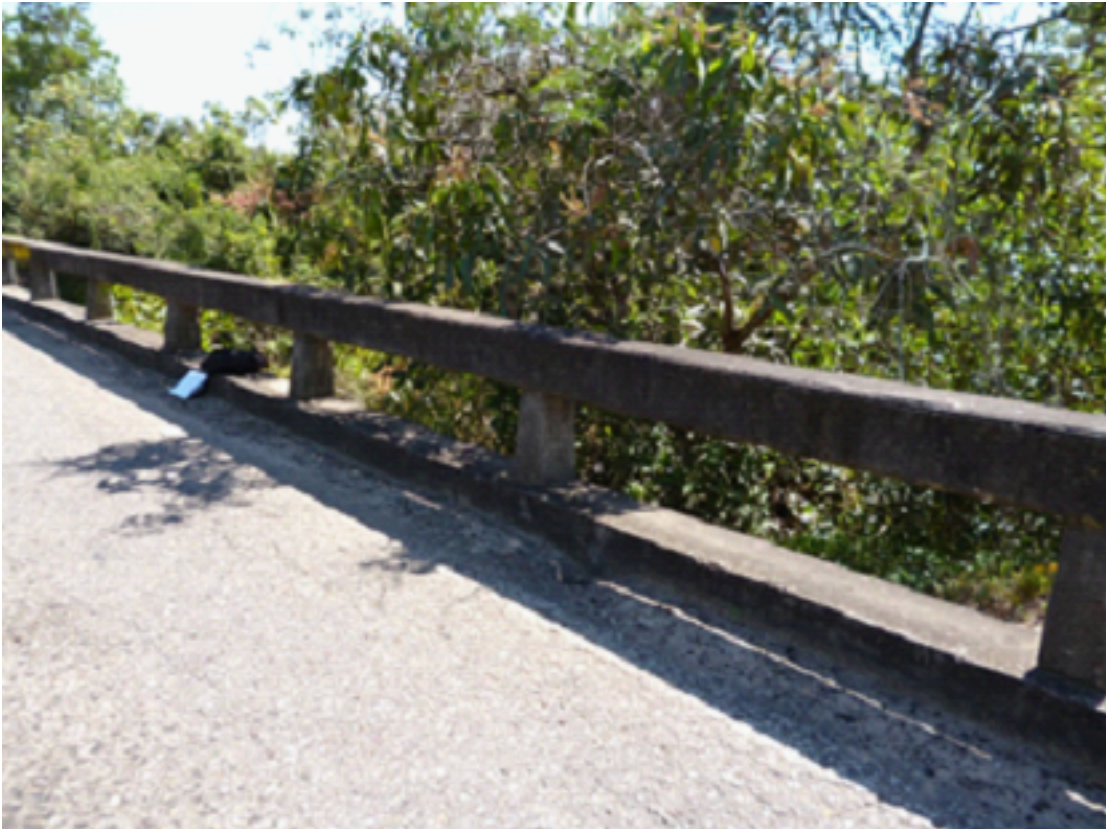
| Componente.....: | 4 | Barandas | |

| Daño/Observaciones.: | La baranda en concreto derecha en el sentido de la vía está en buen estado. La baranda izquierda en la entrada y salida presenta impactos y el refuerzo se observa. | | |
| Tipo de daño.....: | Daño en conc. / acero expuesto | | |

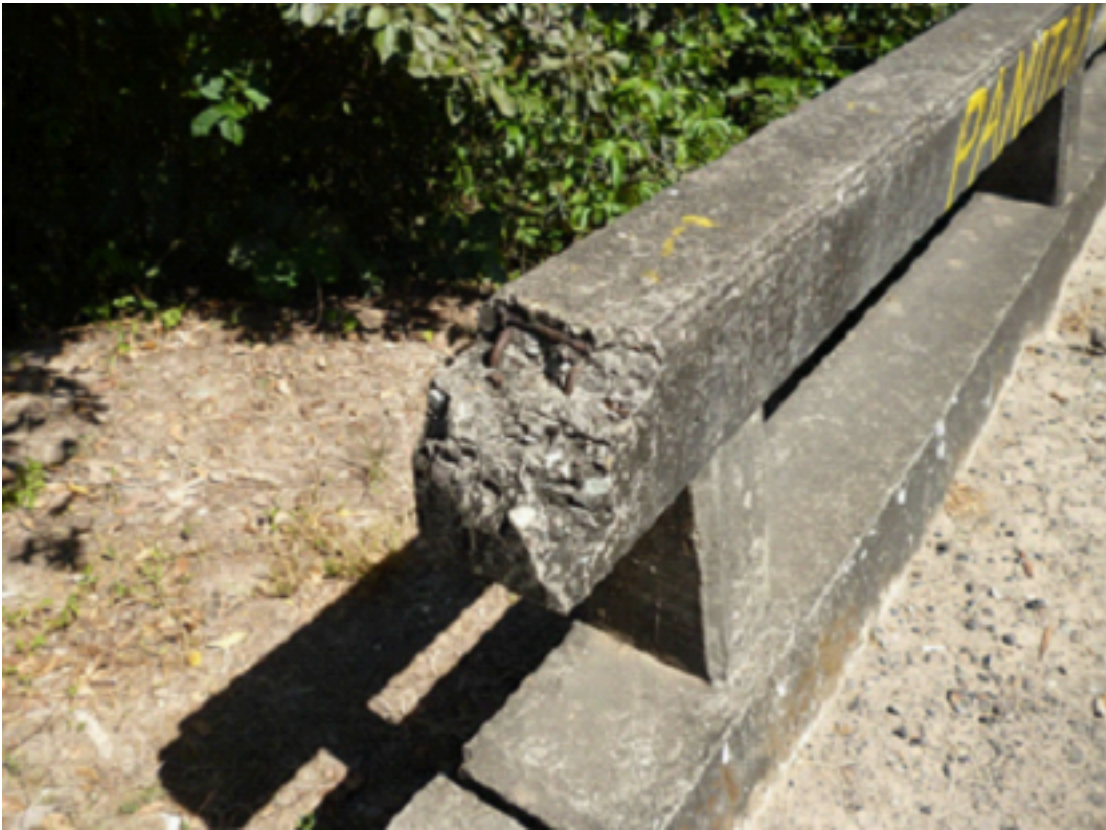
| Componente.....: | 4 | Barandas | |

| Daño/Observaciones.: | La baranda en concreto derecha en el sentido de la vía está en buen estado. La baranda izquierda en la entrada y salida presenta impactos y el refuerzo se observa. | | |
| Tipo de daño.....: | Daño en conc. / acero expuesto | | |

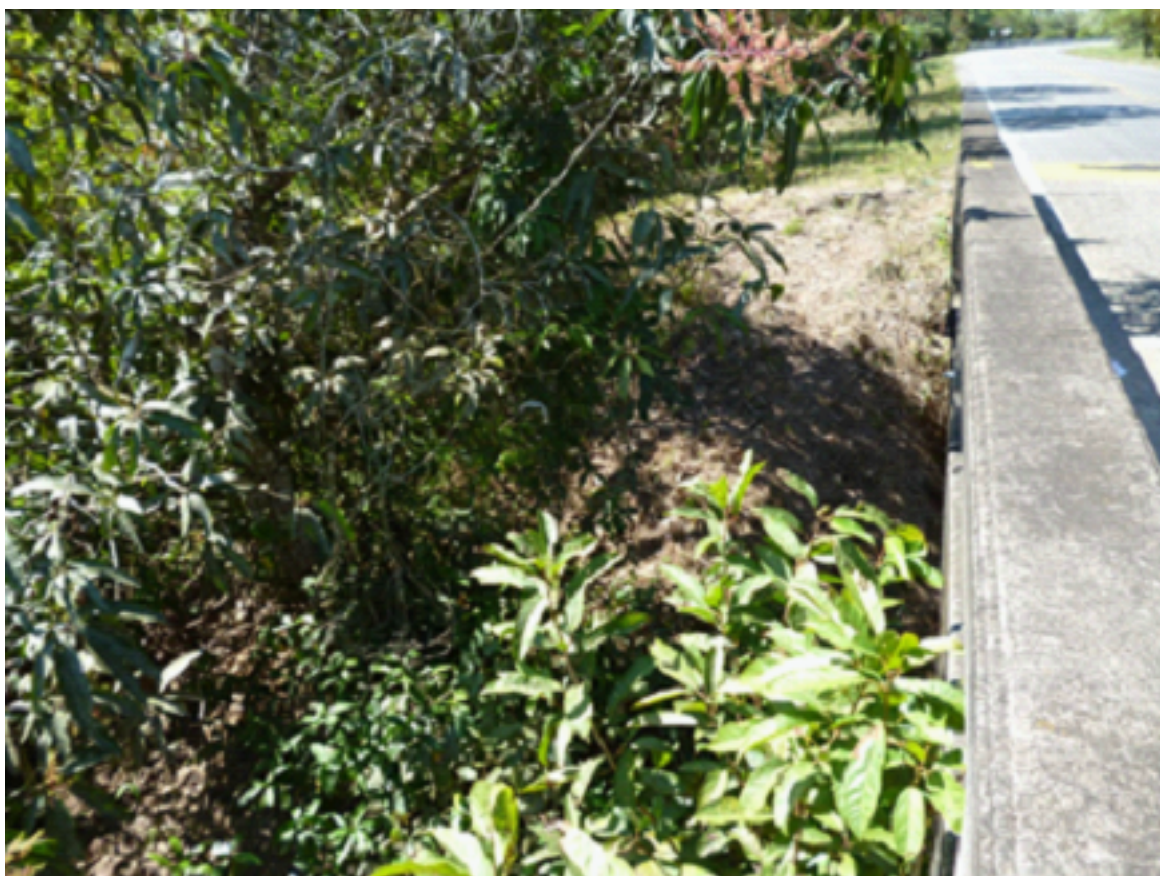
Componente.....: 5 Conos/Taludes

Daño/Observaciones.: En buen estado.

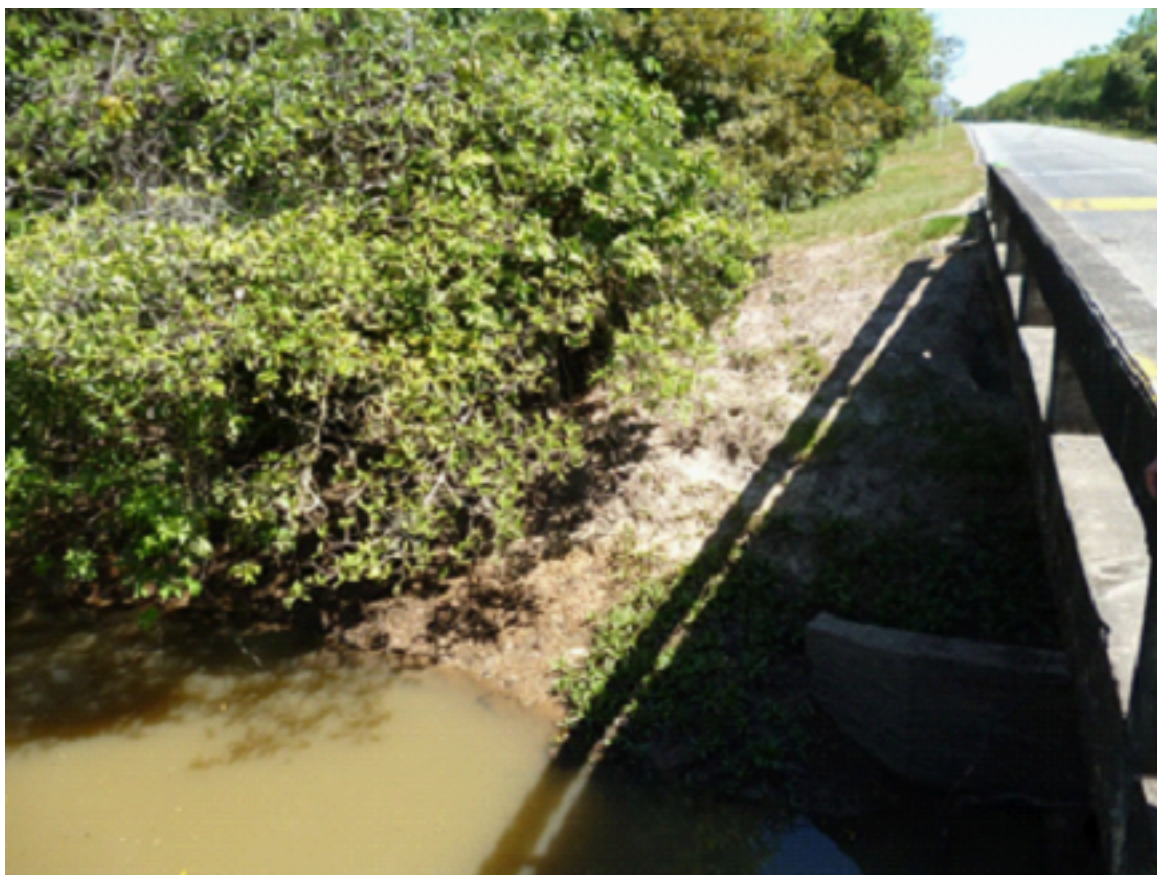
Componente.....: 5 Conos/Taludes

Daño/Observaciones.: En buen estado.

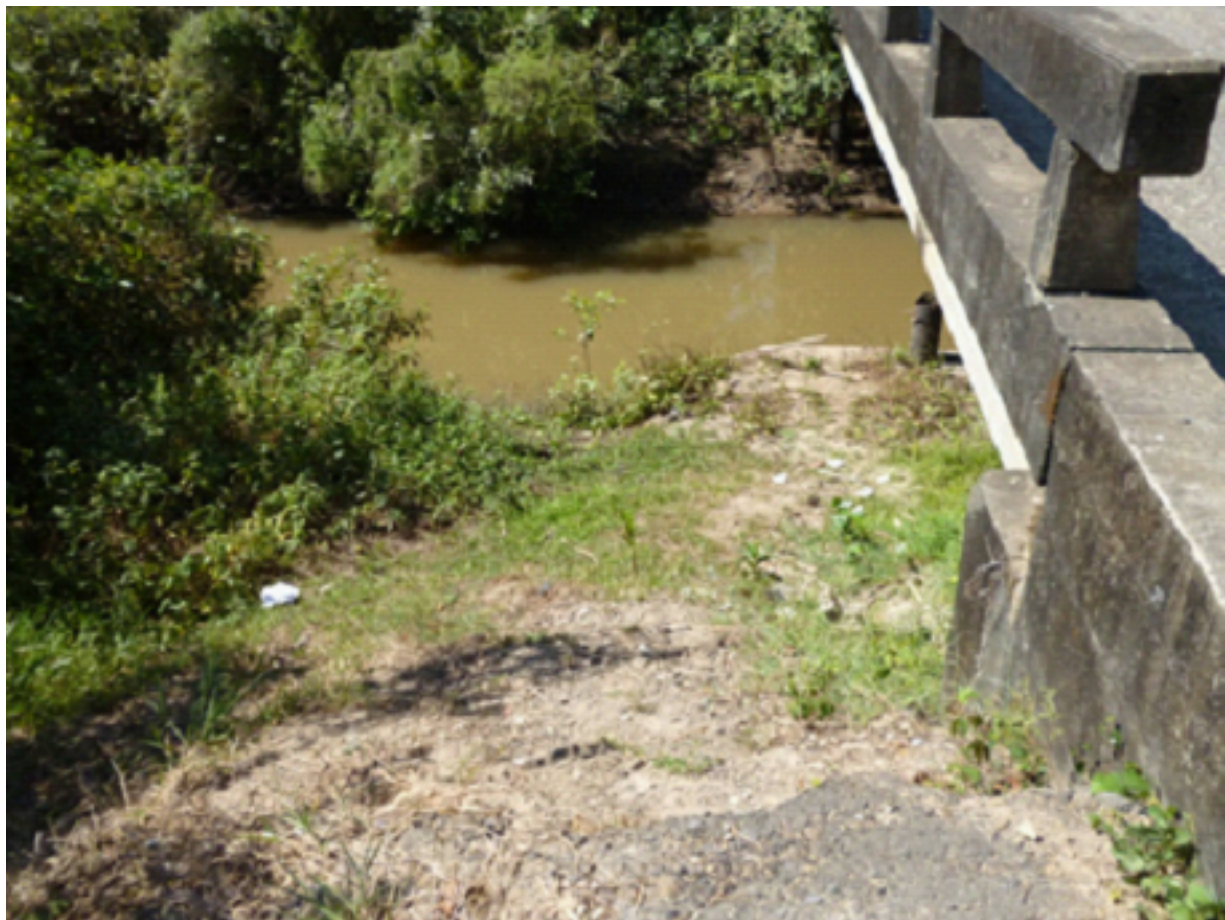
Componente.....: 5 Conos/Taludes

Daño/Observaciones.: En buen estado.

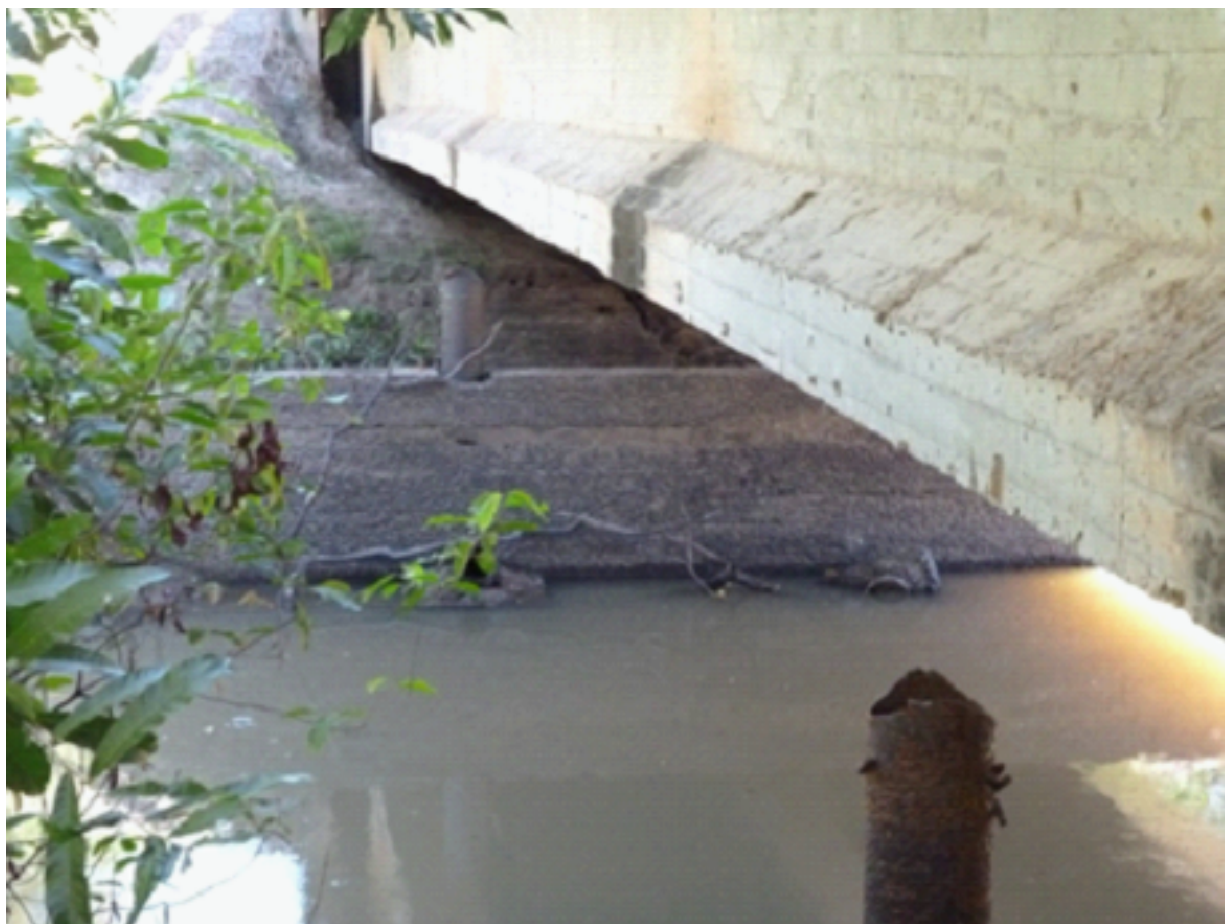
Componente.....: 7 Estribos  
Calif./Mantenim....: 0 / +  
Daño/Observaciones.: En buen estado (presencia de vegetación).  
Z: Limpieza  
Tipo de daño.....: Otro  
Reparaciones.....: Z Otra

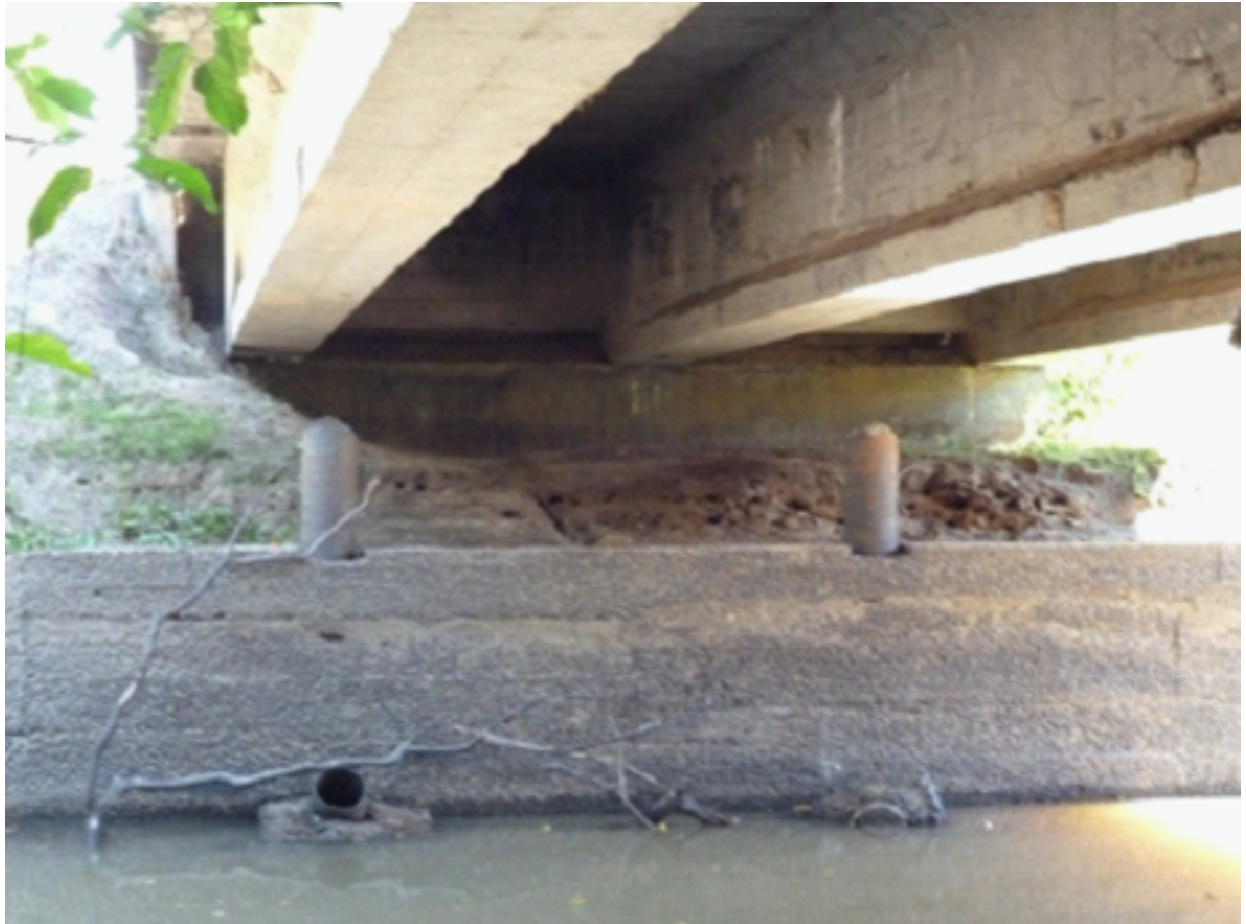
Componente.....:        7        Estribos  
 Calif./Mantenim....:        0     /    +  
 Daño/Observaciones.:        En buen estado (presencia de vegetación).  
                                       Z: Limpieza  
 Tipo de daño.....:        Otro  
 Reparaciones.....:        Z Otra

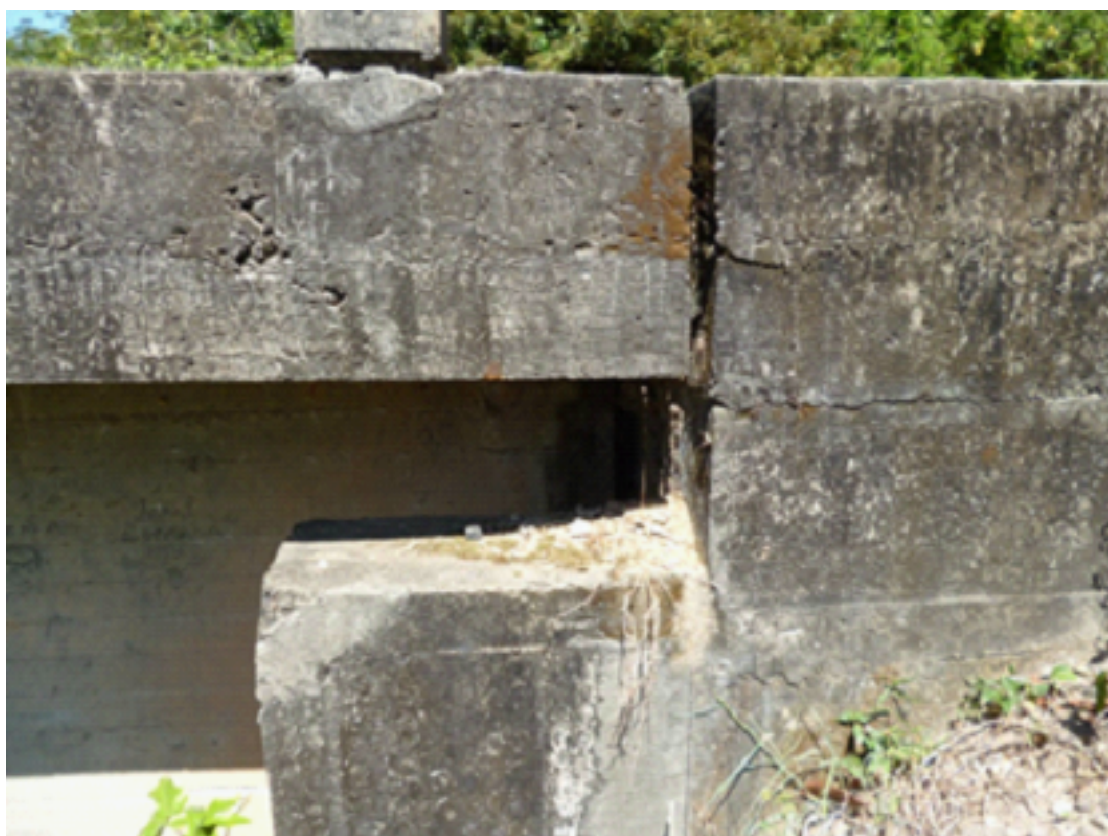
Componente.....: 7 Estribos  
Calif./Mantenim....: 0 / +  
Daño/Observaciones.: En buen estado (presencia de vegetación).  
Z: Limpieza  
Tipo de daño.....: Otro  
Reparaciones.....: Z Otra

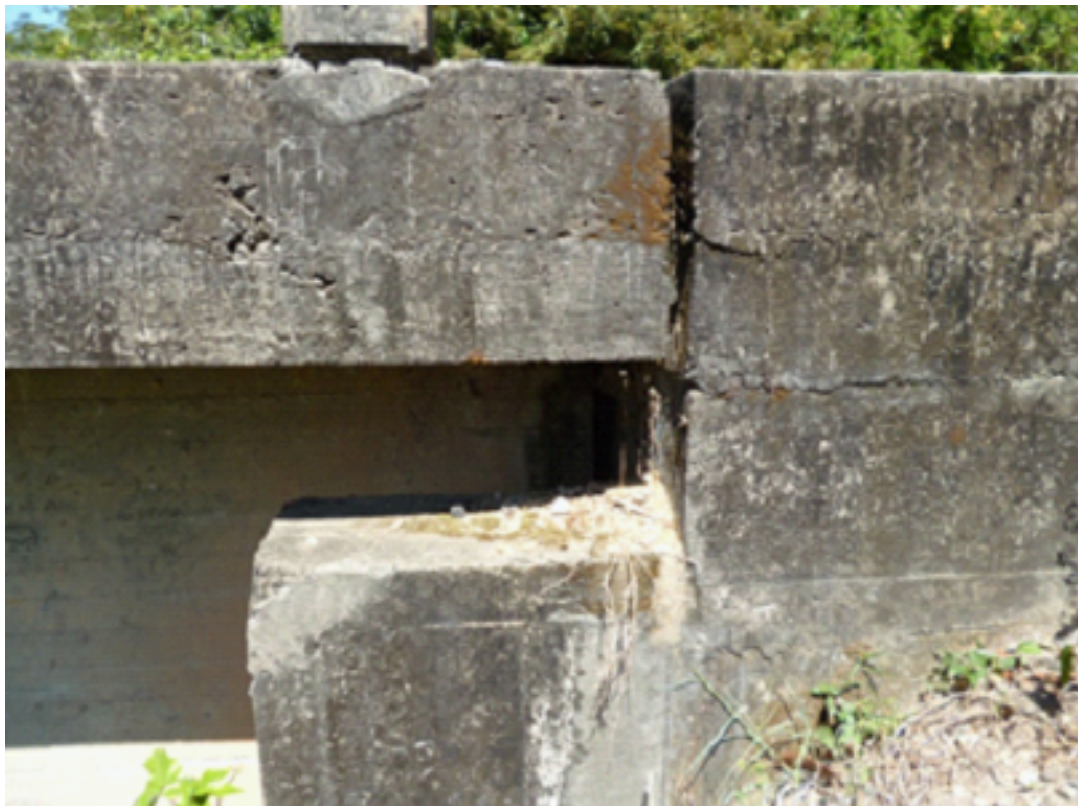
Componente.....: 9 Apoyos  
Calif./Mantenim....: 1 / +  
Daño/Observaciones.: En buen estado.  
Z: Limpieza  
Tipo de daño.....: Otro  
Reparaciones.....: Z Otra

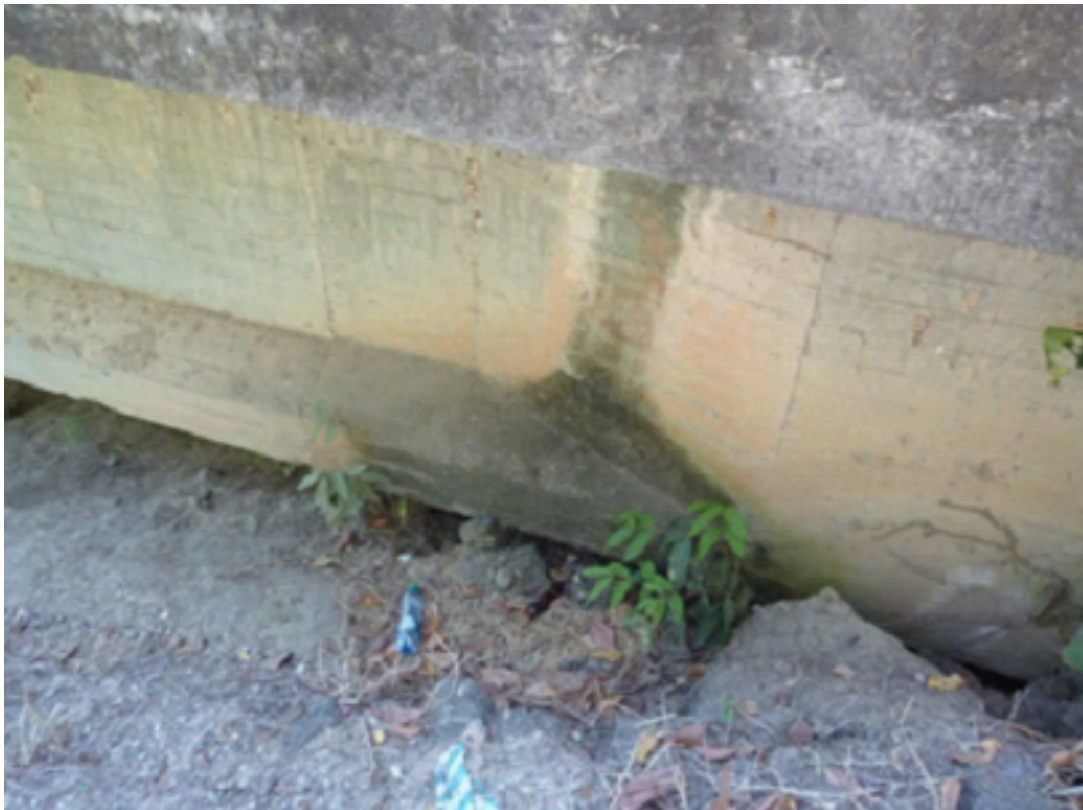
Componente.....: 9 Apoyos  
Calif./Mantenim....: 1 / +  
Daño/Observaciones.: En buen estado.  
Z: Limpieza  
Tipo de daño.....: Otro  
Reparaciones.....: Z Otra

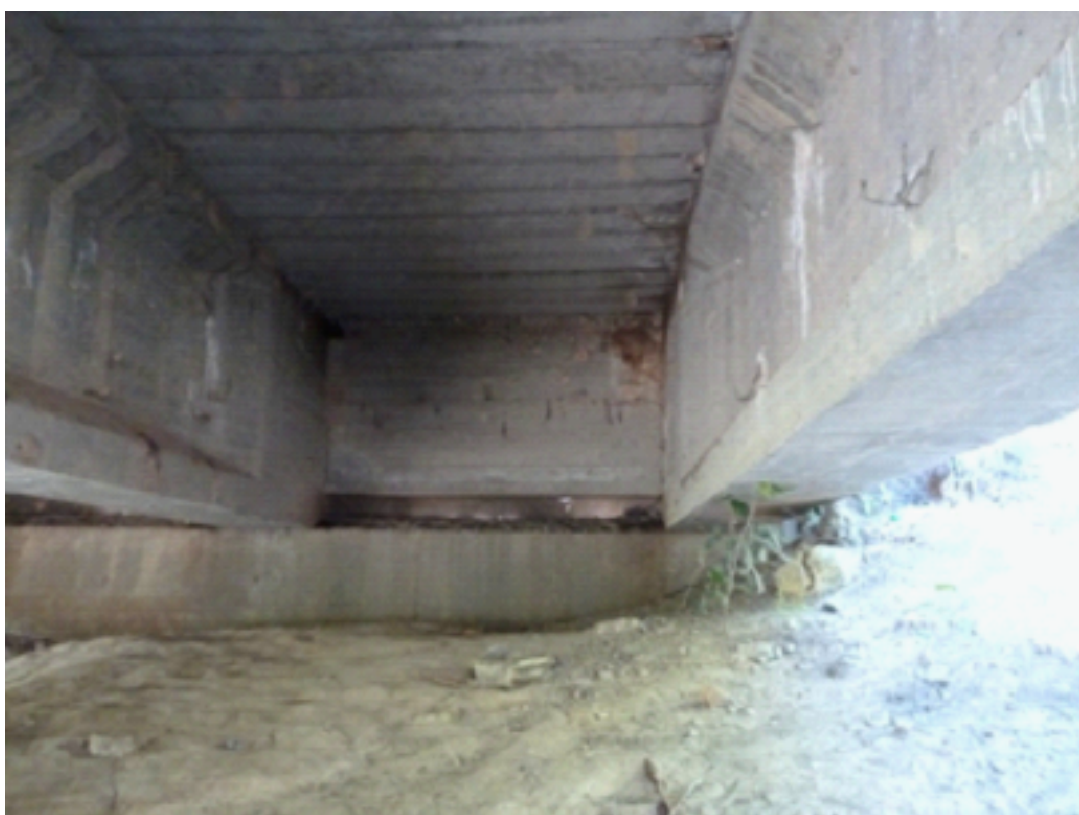
Componente.....: 9 Apoyos  
Calif./Mantenim....: 1 / +  
Daño/Observaciones.: En buen estado.  
Z: Limpieza  
Tipo de daño.....: Otro  
Reparaciones.....: Z Otra

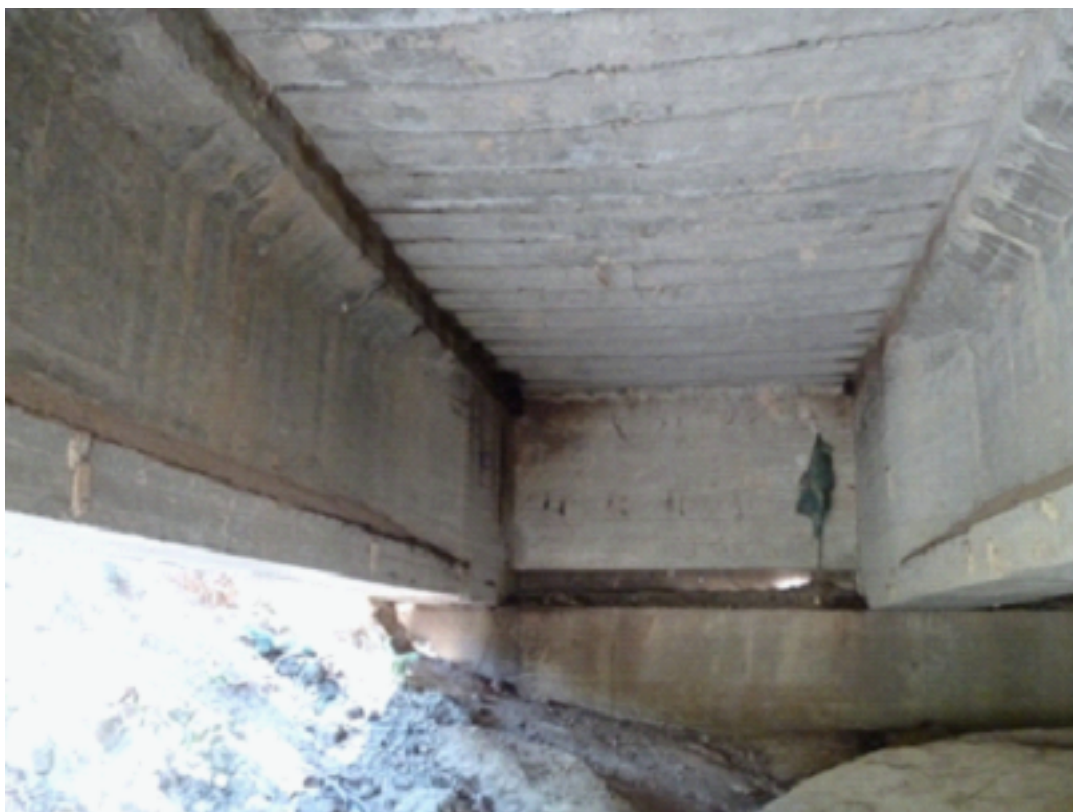
Componente.....: 9 Apoyos  
Calif./Mantenim....: 1 / +  
Daño/Observaciones.: En buen estado.  
Z: Limpieza  
Tipo de daño.....: Otro  
Reparaciones.....: Z Otra

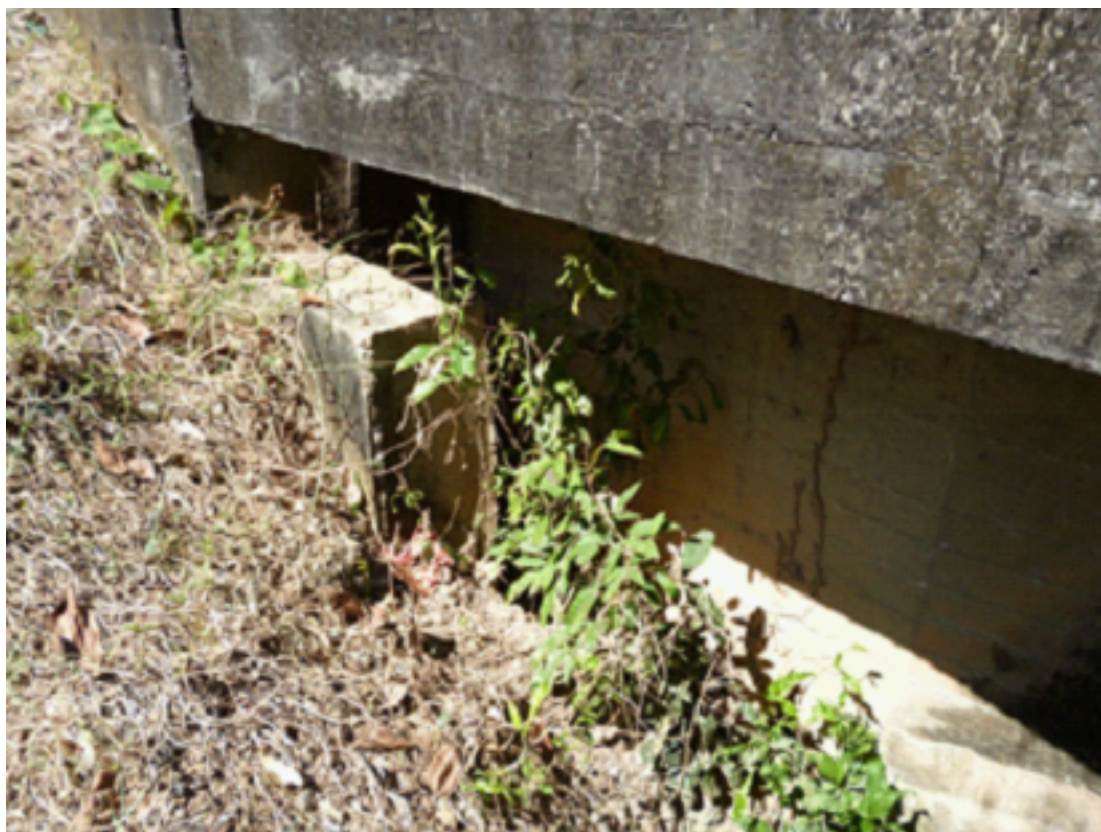
Componente.....: 9 Apoyos  
Calif./Mantenim....: 1 / +  
Daño/Observaciones.: En buen estado.  
Z: Limpieza  
Tipo de daño.....: Otro  
Reparaciones.....: Z Otra

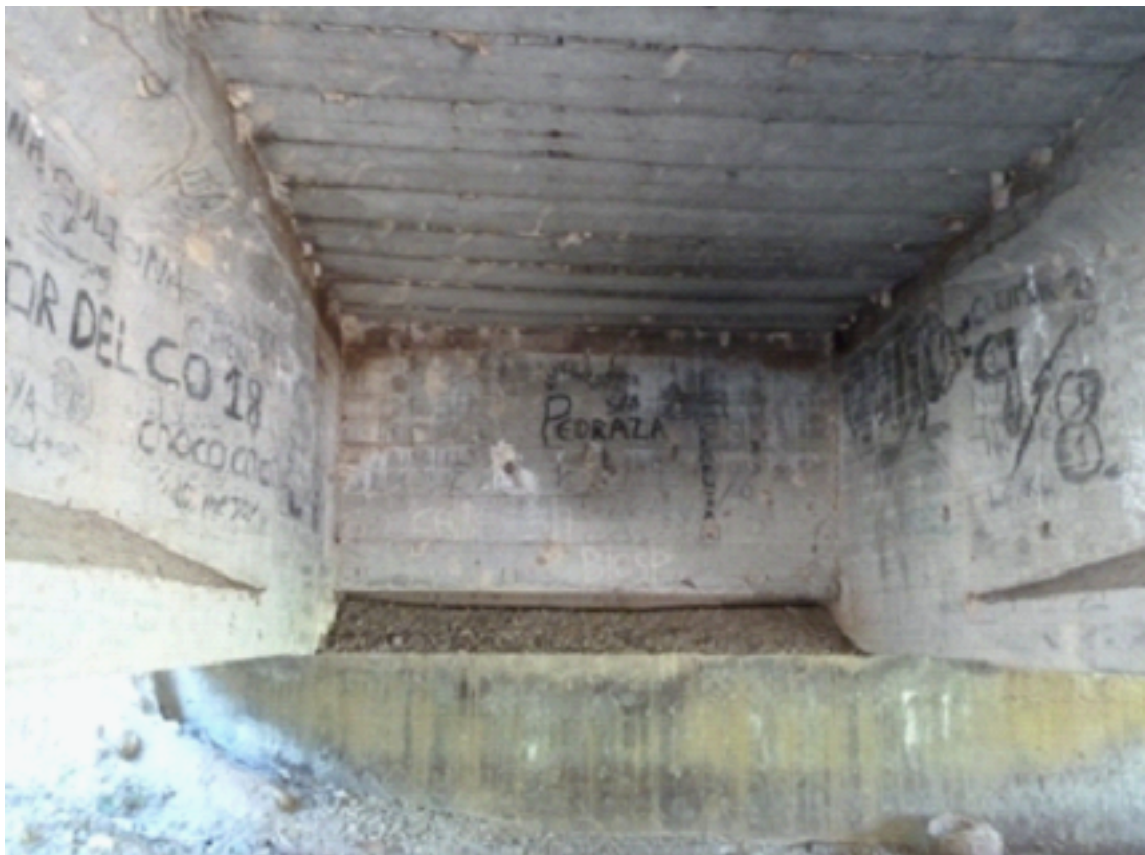
| Componente.....: | 9 | Apoyos |

| Daño/Observaciones.: | En buen estado. | |

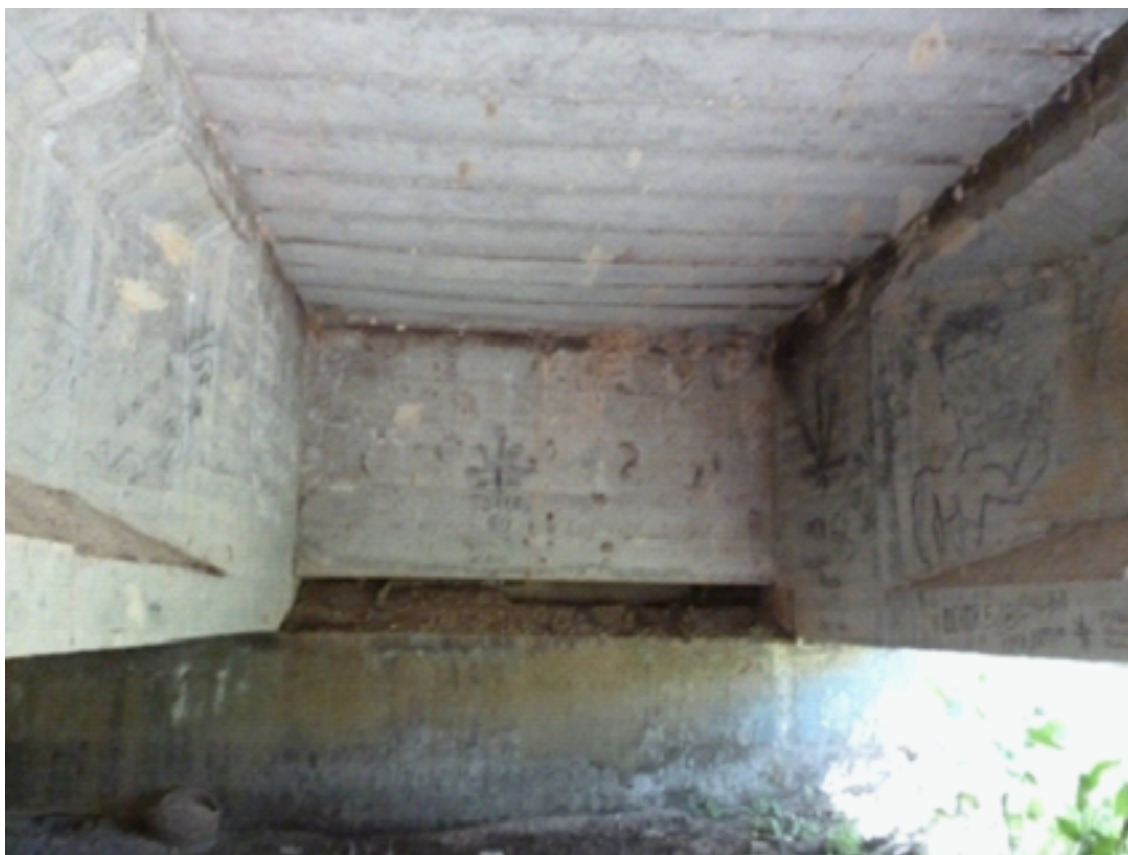
Componente.....: 9 Apoyos  
Calif./Mantenim....: 1 / +  
Daño/Observaciones.: En buen estado.  
Z: Limpieza  
Tipo de daño.....: Otro  
Reparaciones.....: Z Otra
