| SDC/INV | SiPuCol | Fecha | Hoja |
|---|---|---|---|
| Informe de inspección principal | | 07/02/13 | 1 |
| 07-6605-017.00 Los Mangos | | | |
| Regional.....: 7 Casanare<br>Ruta.....: Porcesito (Cruce ruta 25 C) - Puente internal La U<br>Carretera.....: Tame - Corocoro<br>Lado de la car...: 1<br>Abscisa.....: 126+0008<br>No del registro...: 7013<br><br>Año de construcción.....:<br>Año de la última reconstrucción.....: | | | |

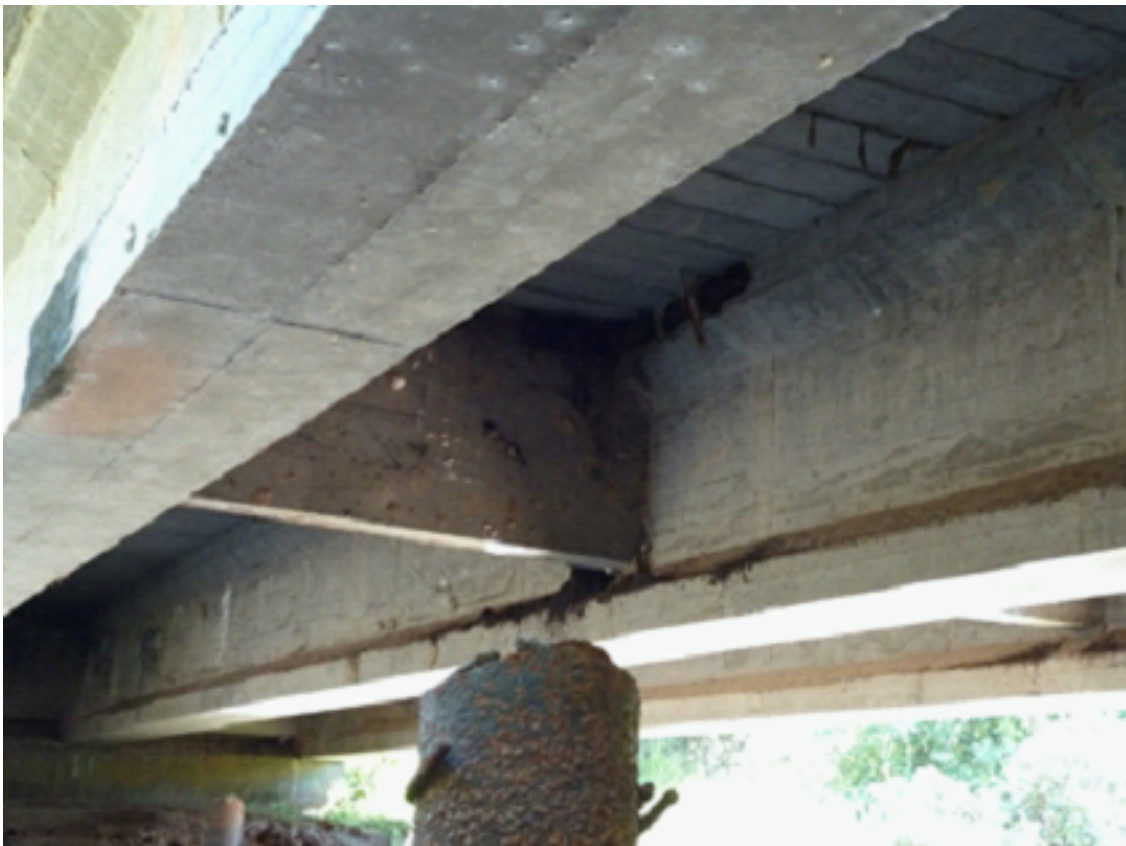
Componente.....: 11 Vigas/Largueros/Diafragmas  
 Calif./Mantenim....: 1 / +  
 Daño/Observaciones.: 3 en buen estado, las exteriores presentan humedad  
 proveniente de los drenajes de la losa.  
 Z: Limpieza  
 Reparaciones.....: Z Otra

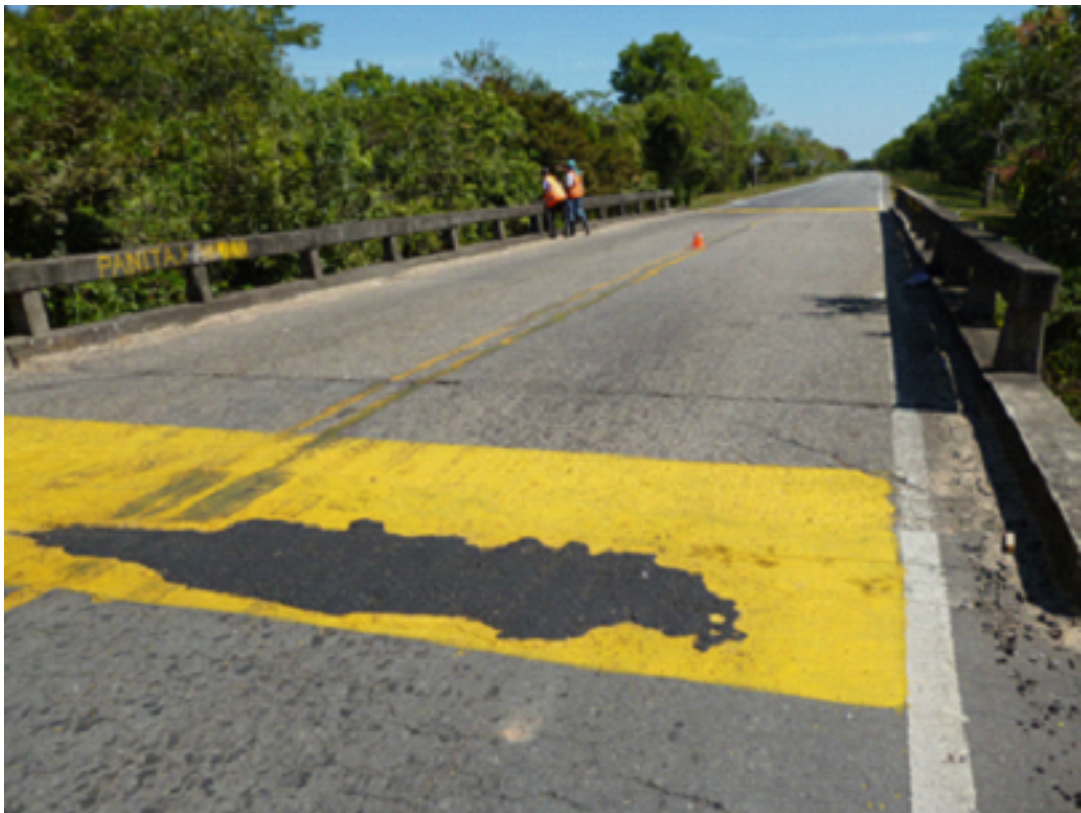
Calif./Mantenim....: 1 / +

Daño/Observaciones.: En buen estado.

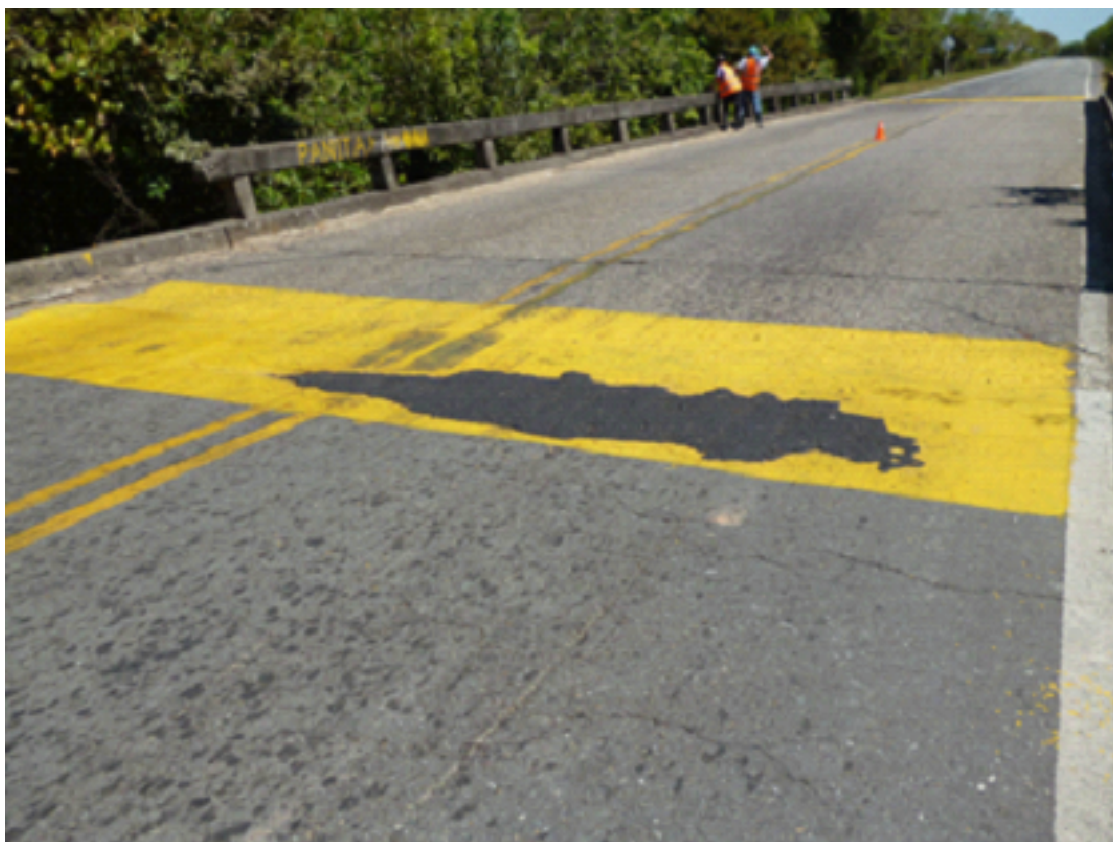
Componente.....:     17     Puente en general  
 Calif./Mantenim....:     1   /   +  
 Daño/Observaciones.:     En buen estado.

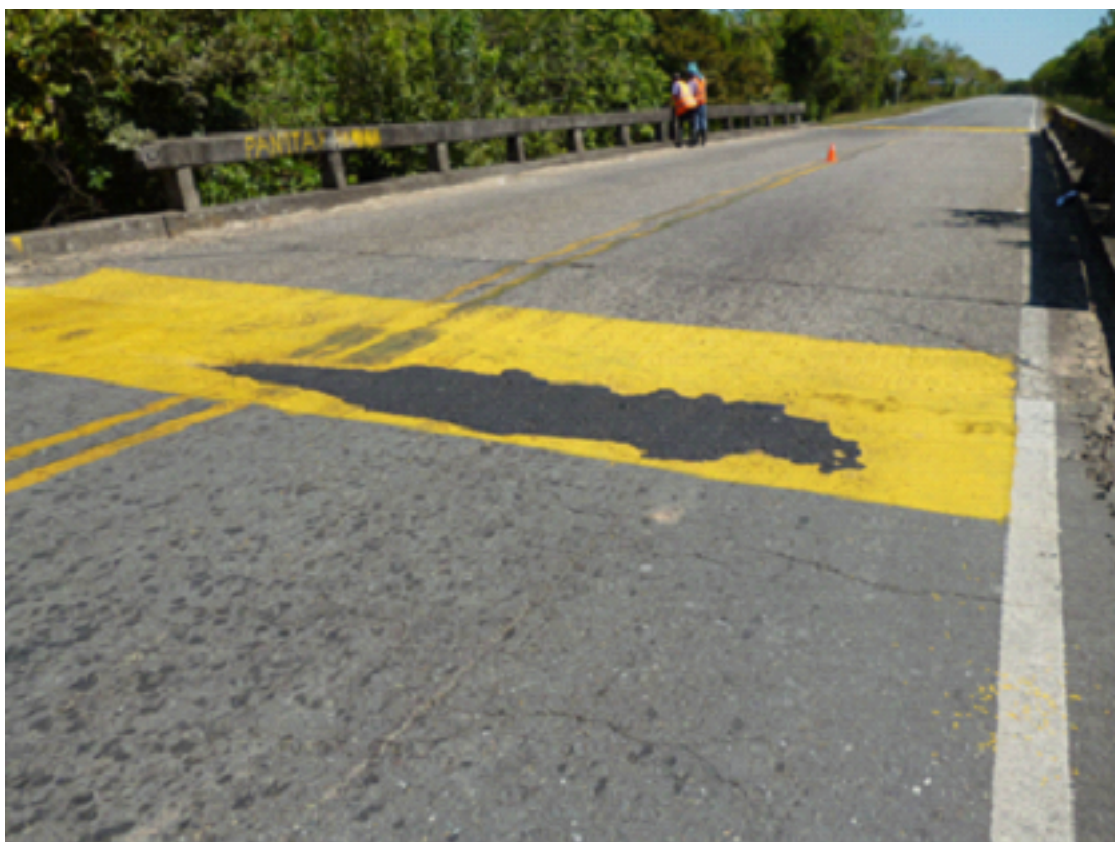
Componente.....: 17 Puente en general

Calif./Mantenim....: 1 / +

Daño/Observaciones.: En buen estado.

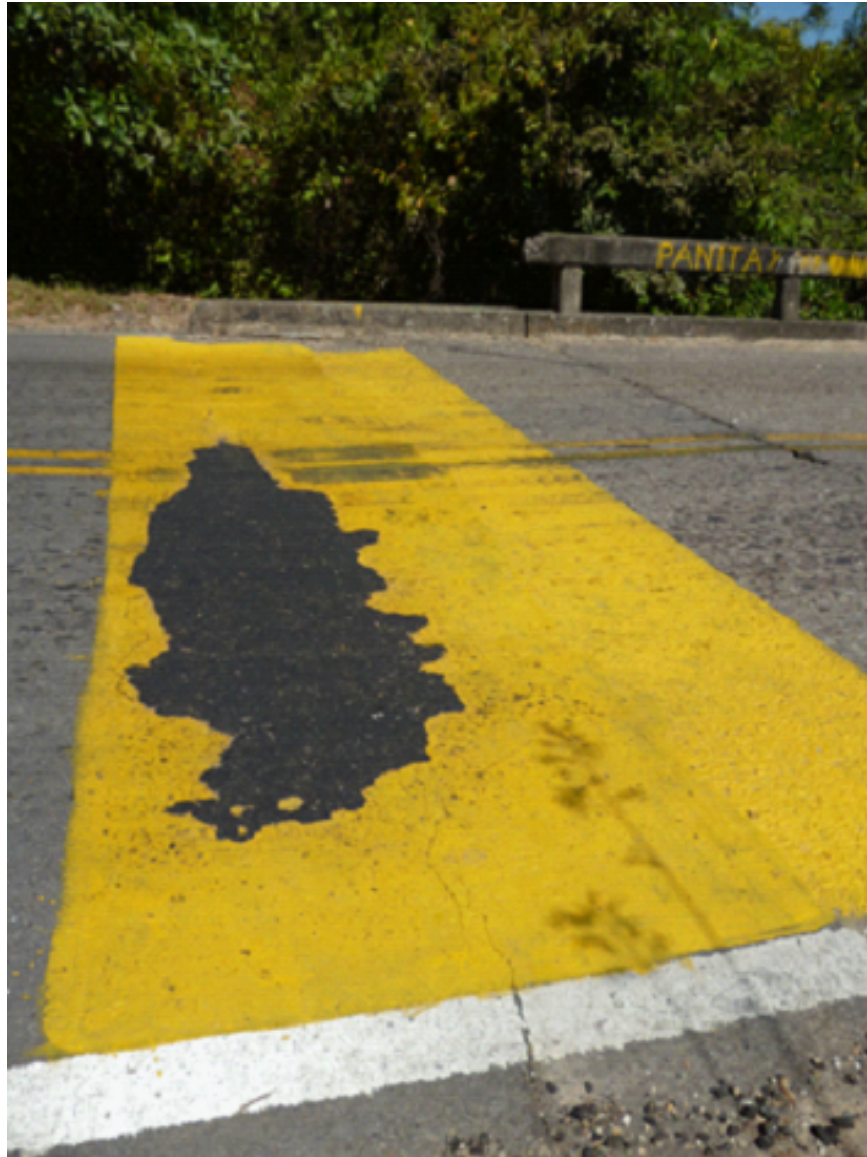
Componente.....: 17 Puente en general

Calif./Mantenim....: 1 / +

Daño/Observaciones.: En buen estado.
