**ESTUDIOS DE INSPECCION E INVENTARIO DE PUENTES  
DE LA RED NACIONAL DE CARRETERAS  
ZONA SUR**

**INFORME PUENTE LOS RASTROJOS 08-1203-002.00  
PR 17+0600  
RUTA 1203 LA LUPA-BOLIVAR-SANTIAGO  
DEPARTAMENTO CAUCA**

**CONSORCIO INGENIERIA VIAL 2011**

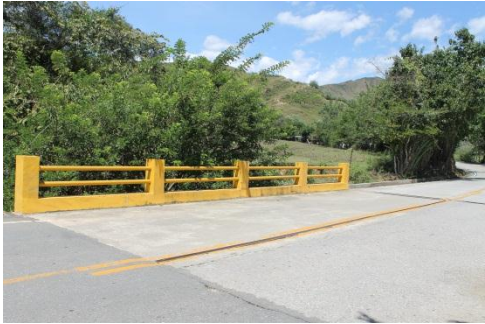
<b>Figura 3: VISTA PANORAMICA LONGITUDINAL</b>	<b>Figura 4: VISTA PANORAMICA TRANSVERSAL</b>

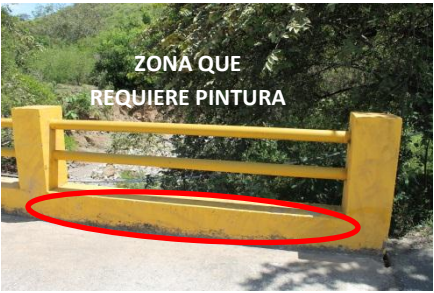
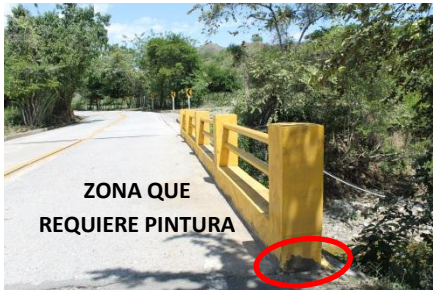
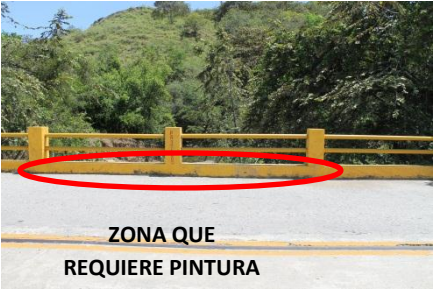
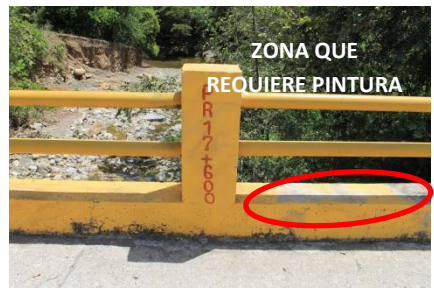
<b>COMPONENTE: <u>Andenes y bordillos</u></b>

<b>CALIFICACIÓN OBTENIDA EN LA INSPECCIÓN:</b>		1. Daño pequeño pero reparación no es necesaria (excepto mantenimiento menor).			
<b>ACTIVIDADES DE REPARACIÓN Y MANTENIMIENTO</b>					
ID	ACTIVIDAD	UND	CANTIDAD	VAL UNIT	VAL TOTAL
10	Limpieza	ML	60	2,294	137,640
34	Pintura de concreto	ML	60	237,688	14,261,280

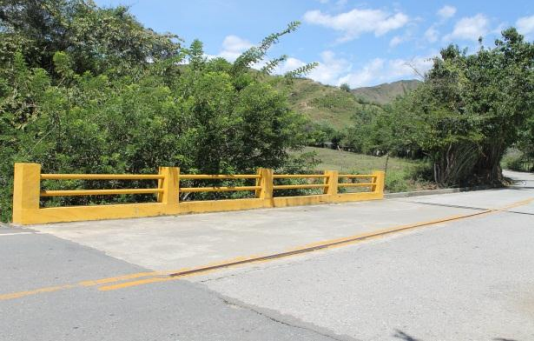
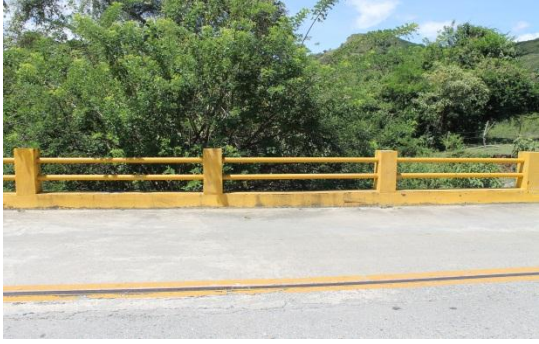
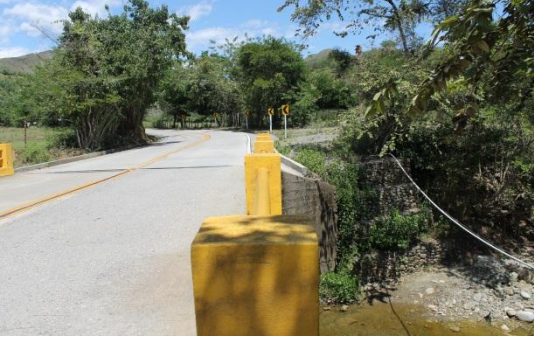
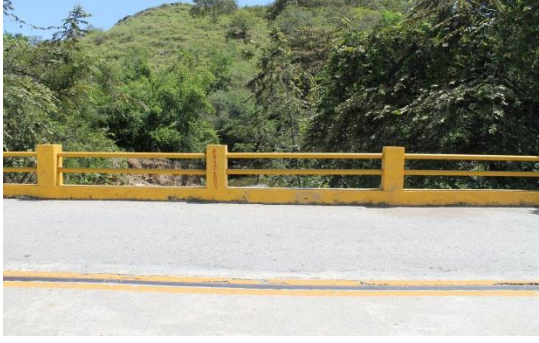
<b>COMPONENTE:</b> <u>Barandas tipo 40</u>

<b>CALIFICACIÓN OBTENIDA EN LA INSPECCIÓN:</b>			0. Sin daño insignificante		
<b>ACTIVIDADES DE REPARACIÓN Y MANTENIMIENTO</b>					
<b>ID</b>	<b>ACTIVIDAD</b>	<b>UND</b>	<b>CANTIDAD</b>	<b>VAL UNIT</b>	<b>VAL TOTAL</b>

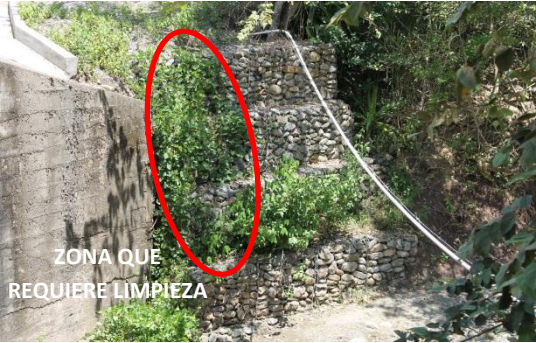
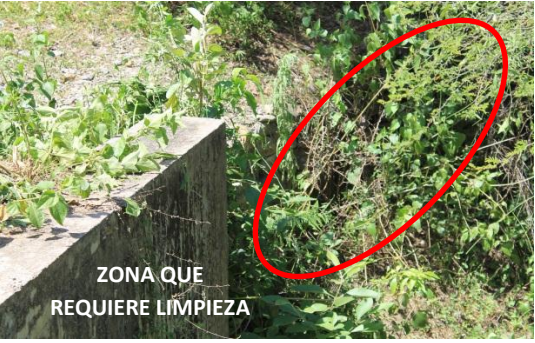
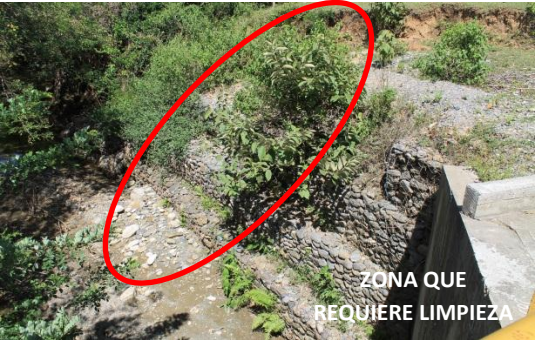
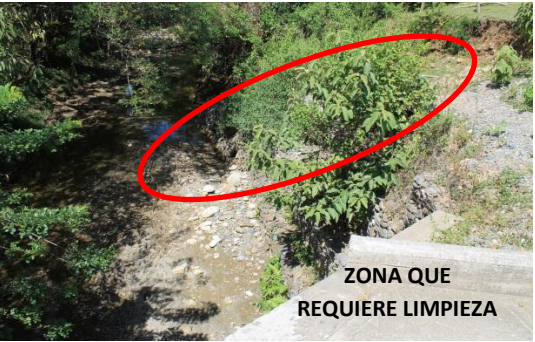
<b>COMPONENTE:</b> <u>Conos/taludes</u>

La pendiente de los taludes no se encuentra bien definida, sin embargo, durante la inspección principal no se observaron daños significativos en este componente que puedan llegar a afectar la estabilidad de la estructura del puente, ya que existen muros en gavión que sirven como protección a los conos de derrame del puente en los dos estribos del puente. Se requiere de limpieza como parte del mantenimiento rutinario del puente.

<b>CALIFICACIÓN OBTENIDA EN LA INSPECCIÓN:</b>		0. Sin daño o daño insignificante			
<b>ACTIVIDADES DE REPARACIÓN Y MANTENIMIENTO</b>					
<b>ID</b>	<b>ACTIVIDAD</b>	<b>UND</b>	<b>CANTIDAD</b>	<b>VAL UNIT</b>	<b>VAL TOTAL</b>
10	Limpieza	M2	60	2,686	161,160

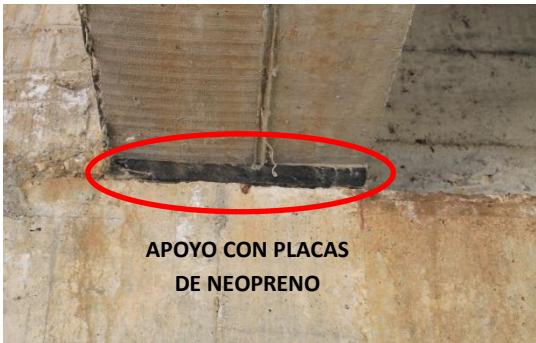
<p style="text-align: center;"><b>APOYO CON PLACAS DE NEOPRENO</b></p>

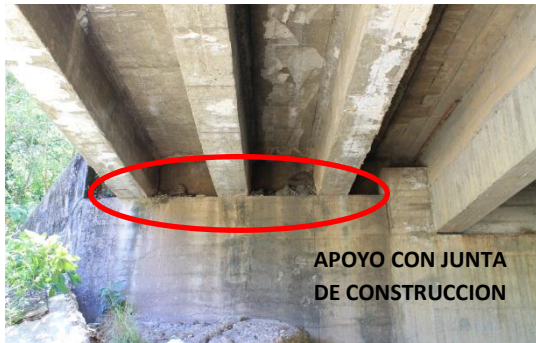
<p style="text-align: center;"><b>APOYO CON JUNTA DE CONSTRUCCION</b></p>

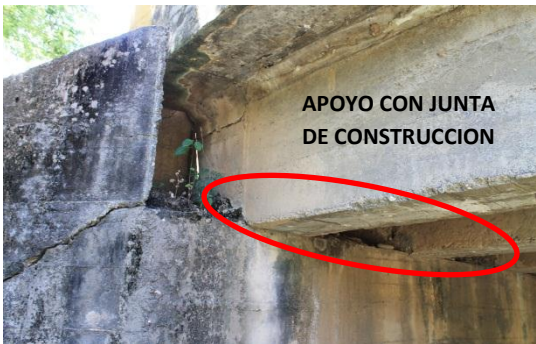
<p style="text-align: center;"><b>APOYO CON JUNTA DE CONSTRUCCION</b></p>

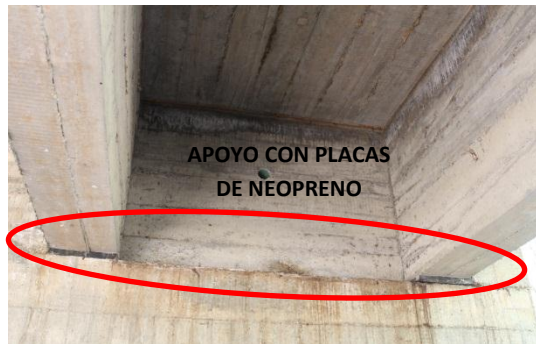
<p style="text-align: center;"><b>APOYO CON PLACAS DE NEOPRENO</b></p>		
<b>CALIFICACIÓN OBTENIDA EN LA INSPECCIÓN:</b>			0. Sin daño o daño insignificante		
<b>ACTIVIDADES DE REPARACIÓN Y MANTENIMIENTO</b>					
<b>ID</b>	<b>ACTIVIDAD</b>	<b>UND</b>	<b>CANTIDAD</b>	<b>VAL UNIT</b>	<b>VAL TOTAL</b>

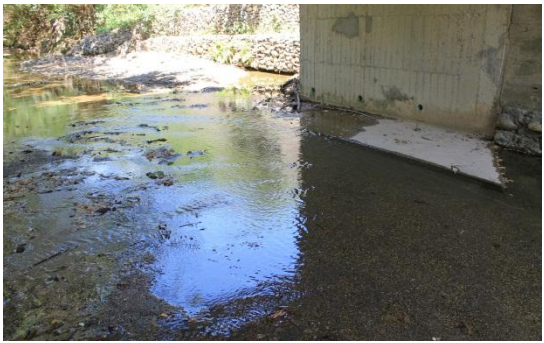
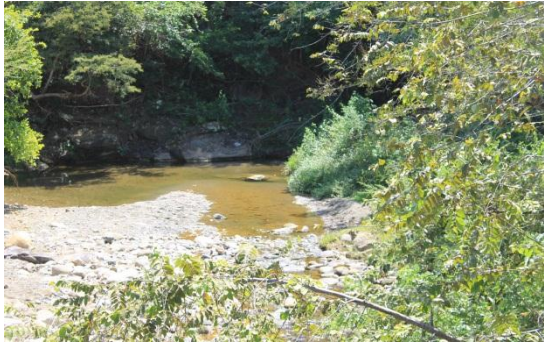
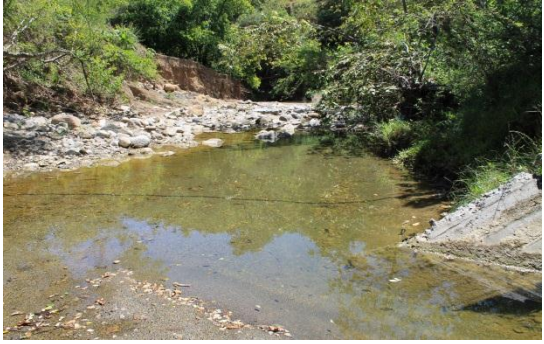
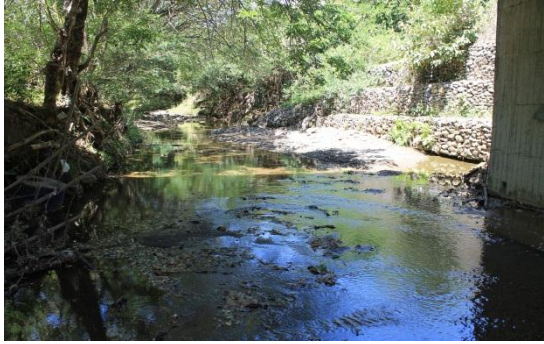
<b>COMPONENTE:</b> <u>Cauce</u>

<b>CALIFICACIÓN OBTENIDA EN LA INSPECCIÓN:</b>			0. Sin daño o daño insignificante		
<b>ACTIVIDADES DE REPARACIÓN Y MANTENIMIENTO</b>					
<b>ID</b>	<b>ACTIVIDAD</b>	<b>UND</b>	<b>CANTIDAD</b>	<b>VAL UNIT</b>	<b>VAL TOTAL</b>

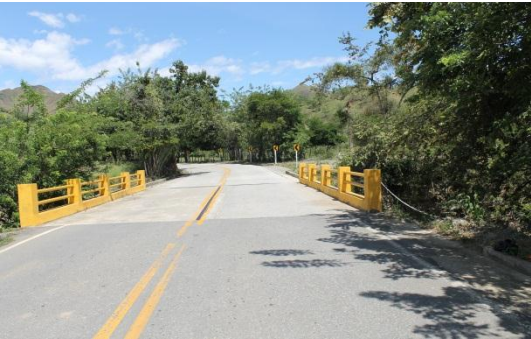
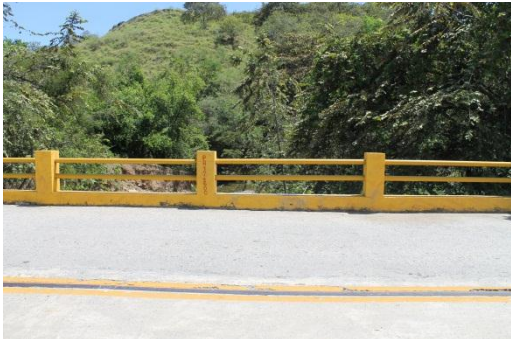
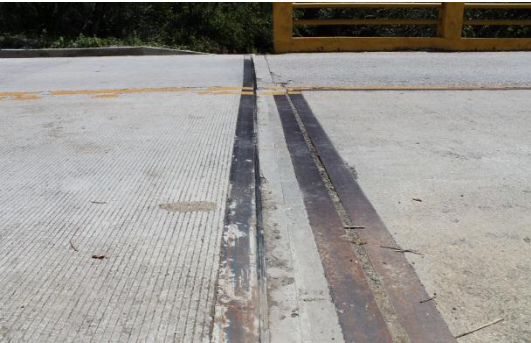
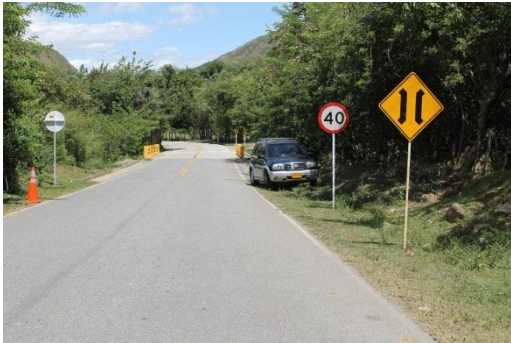
<b>COMPONENTE:</b> <u>Puente en general</u>

<b>CALIFICACIÓN OBTENIDA EN LA INSPECCIÓN:</b>			3. Daño significativo, reparación necesaria muy pronto.		
<b>ACTIVIDADES DE REPARACIÓN Y MANTENIMIENTO</b>					
<b>ID</b>	<b>ACTIVIDAD</b>	<b>UND</b>	<b>CANTIDAD</b>	<b>VAL UNIT</b>	<b>VAL TOTAL</b>
