ESTUDIO DE INSPECCIÓN E INVENTARIO DE PUENTES DE LA RED NACIONAL DE CARRETERAS ZONA SUR

INFORME PUENTE RIO TIMBIO

08-2503.007.00

CARRETERA MOJARRAS-POPAYAN

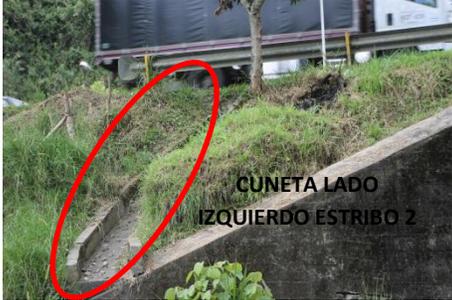
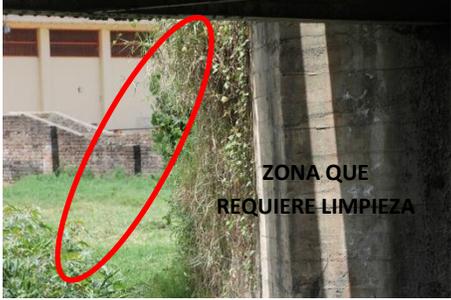
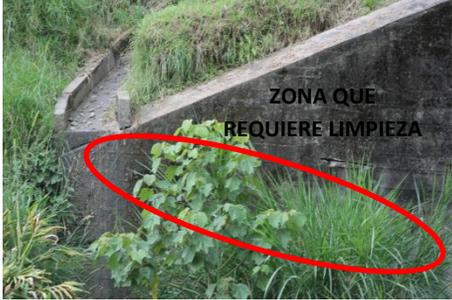
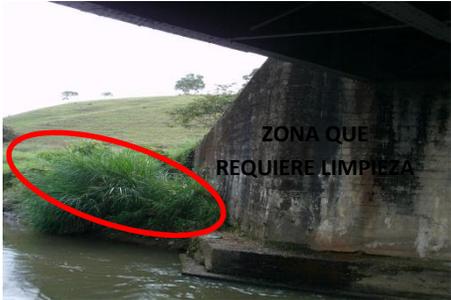
COMPONENTE: <u>Conos/taludes</u>

CALIFICACIÓN OBTENIDA EN LA INSPECCIÓN:			0. Sin daño o daño insignificante		
ACTIVIDADES DE REPARACIÓN Y MANTENIMIENTO					
ID	ACTIVIDAD	UND	CANTIDAD	VAL UNIT	VAL TOTAL
10	Limpieza	M2	80	2,686	214,880

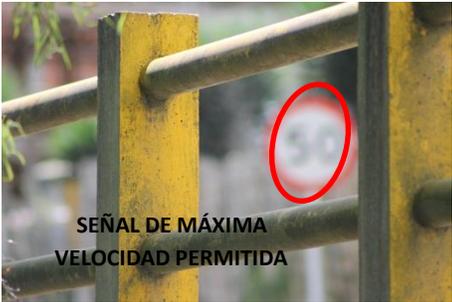
<p style="text-align: center;">SEÑAL DE MÁXIMA VELOCIDAD PERMITIDA</p>

<p style="text-align: center;">TUBERIA DE ACUEDUCTO ADYACENTE</p>			
CALIFICACIÓN OBTENIDA EN LA INSPECCIÓN:		1. Daño pequeño pero no es necesario reparación (excepto mantenimiento menor)			
ACTIVIDADES DE REPARACIÓN Y MANTENIMIENTO					
ID	ACTIVIDAD	UND	CANTIDAD	VAL UNIT	VAL TOTAL
92	Colocación señal	UND	3	158,691	476,073

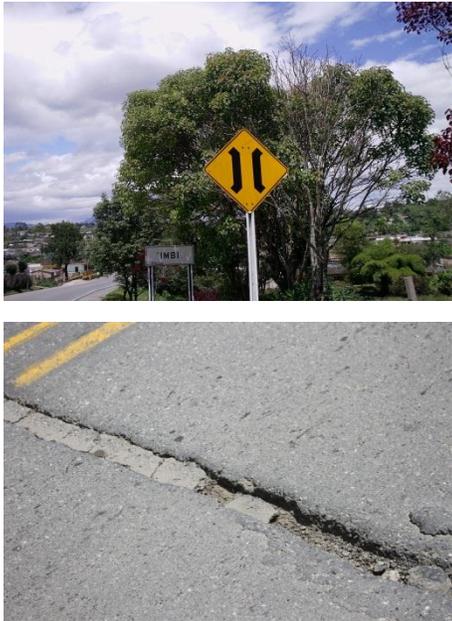
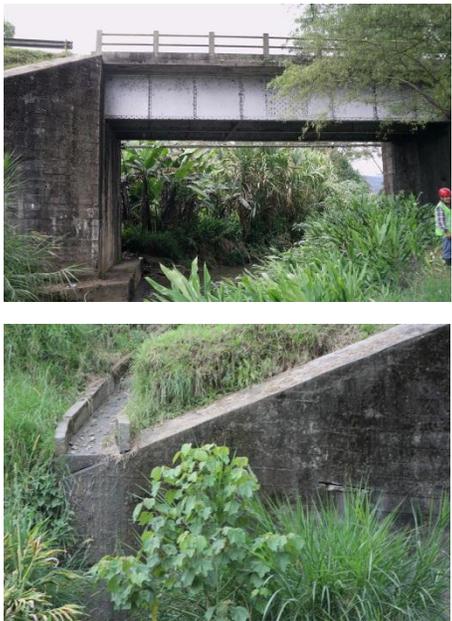
COMPONENTE: <i>Puente en general</i>

CALIFICACIÓN OBTENIDA EN LA INSPECCIÓN:		3. Daño significativo, reparación necesaria muy pronto.			
ACTIVIDADES DE REPARACIÓN Y MANTENIMIENTO					
ID	ACTIVIDAD	UND	CANTIDAD	VAL UNIT	VAL TOTAL
