ESTUDIO DE INSPECCIÓN E INVENTARIO DE PUENTES DE LA RED NACIONAL DE CARRETERAS ZONA SUR

INFORME PUENTE RIO HONDO

08-2503.009.00

CARRETERA MOJARRAS-POPAYAN

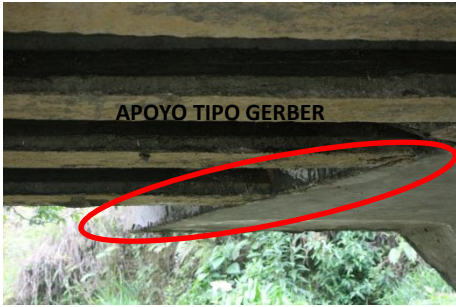
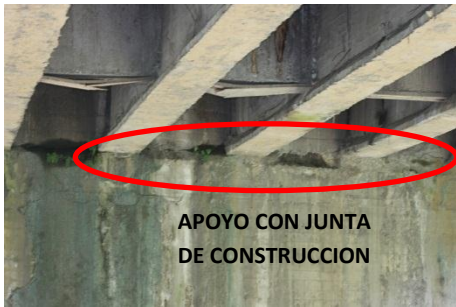
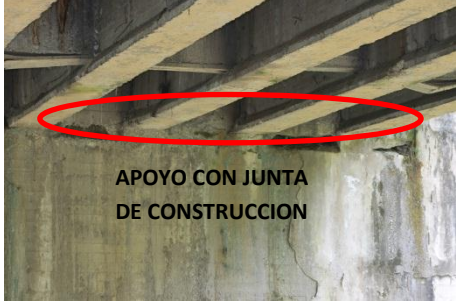
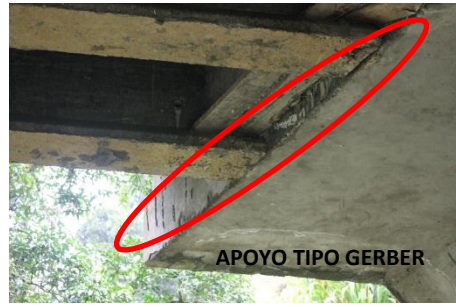
COMPONENTE: <u>Apoyos tipo 10</u>

CALIFICACIÓN OBTENIDA EN LA INSPECCIÓN:		0. sin daño o daño insignificante.			
ACTIVIDADES DE REPARACIÓN Y MANTENIMIENTO					
ID	ACTIVIDAD	UND	CANTIDAD	VAL UNIT	VAL TOTAL

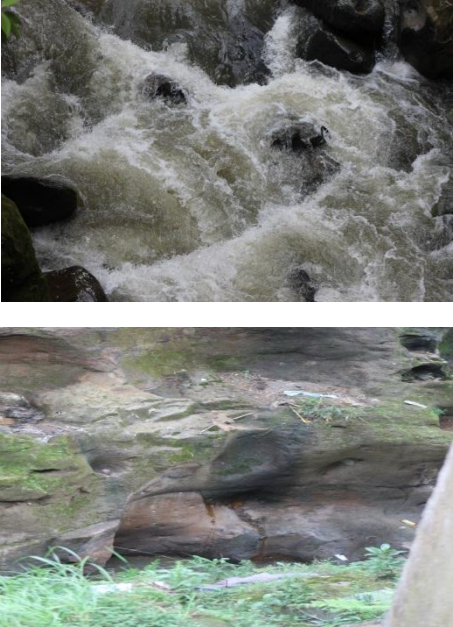
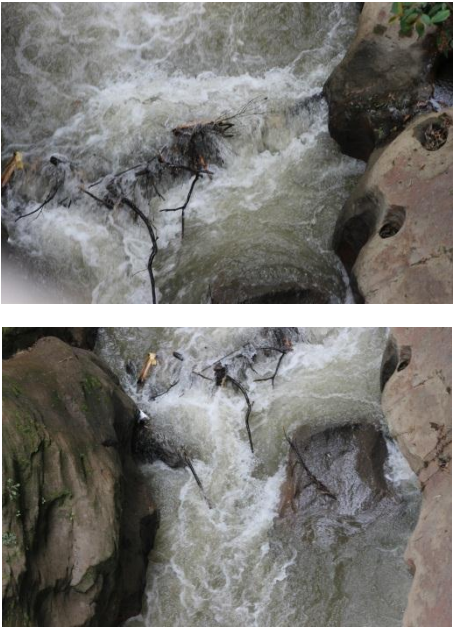
COMPONENTE: <u>Cauce</u>

CALIFICACIÓN OBTENIDA EN LA INSPECCIÓN:			0. Sin daño o daño insignificante.		
ACTIVIDADES DE REPARACIÓN Y MANTENIMIENTO					
ID	ACTIVIDAD	UND	CANTIDAD	VAL UNIT	VAL TOTAL

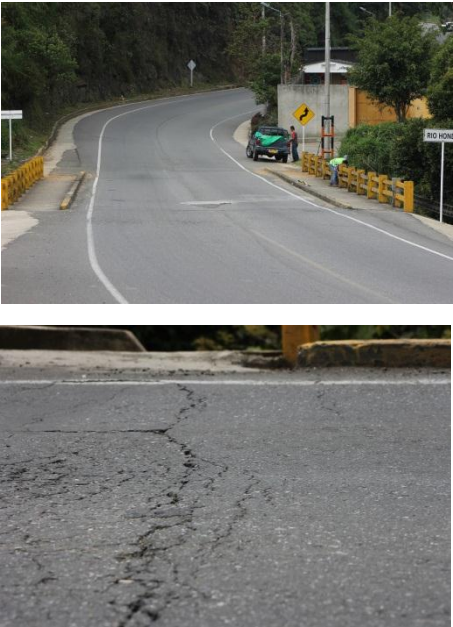
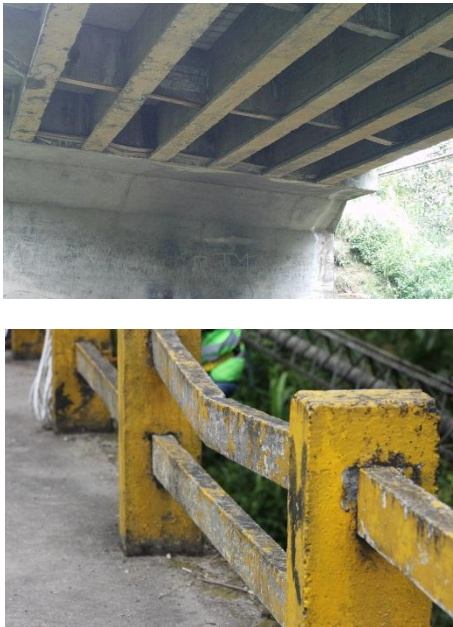
COMPONENTE: <u>Puente en general</u>

CALIFICACIÓN OBTENIDA EN LA INSPECCIÓN:		3. Daño significativo, reparación necesaria muy pronto.			
ACTIVIDADES DE REPARACIÓN Y MANTENIMIENTO					
ID	ACTIVIDAD	UN	CANTI	VAL UNIT	VAL TOTAL
