**ESTUDIOS DE INSPECCION E INVENTARIO DE PUENTES  
DE LA RED NACIONAL DE CARRETERAS  
ZONA SUR**

**INFORME PUENTE RIO PALACE 08-25CC04 -001.00  
PR 11 + 0200  
RUTA 25CC04 POPAYAN - EL ROSARIO  
DEPARTAMENTO DEL CAUCA**

**CONSORCIO INGENIERIA VIAL 2011**

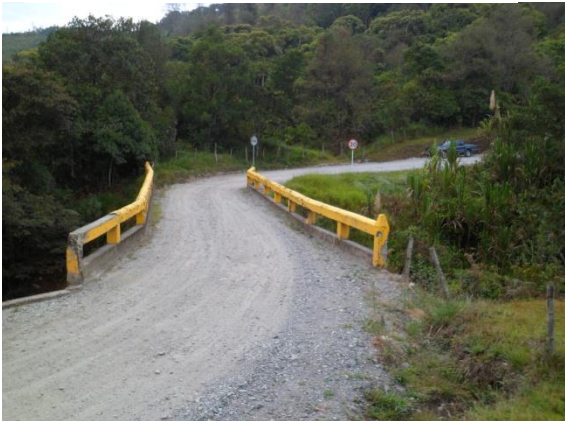
| <p><b>Figura 1: UBICACIÓN PUENTE GOOGLE EARTH</b></p> <p><b>Figura 3: VISTA PANORAMICA LONGITUDINAL</b></p> | <p><b>Figura 2: PLACA IDENTIFICACIÓN PUENTE- NO EXISTE</b></p> <p><b>Figura 4: VISTA PANORAMICA TRANSVERSAL</b></p> |
