**ESTUDIOS DE INSPECCIÓN E INVENTARIO DE PUENTES
DE LA RED NACIONAL DE CARRETERAS
ZONA SUR**

**INFORME PUENTE RÍO ISABELILLA II 08-3702-018.00
PR 123+0880
RUTA 3702 GUADUALEJO - BELALCÁZAR - EL PALO
DEPARTAMENTO CAUCA**

**ESTUDIO DE INSPECCIÓN E INVENTARIO DE PUENTES DE LA RED NACIONAL
DE CARRETERAS ZONA SUR**

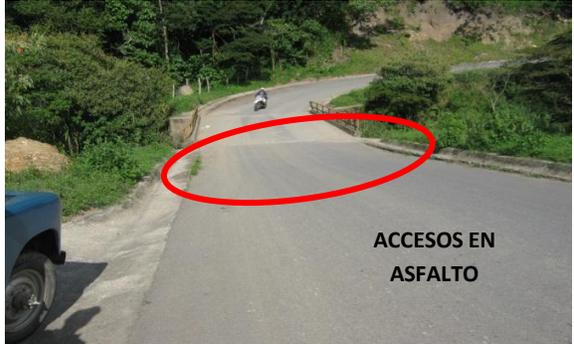
<p>ACCESOS EN ASFALTO</p>

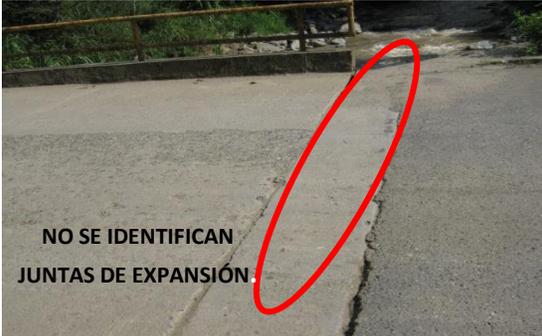
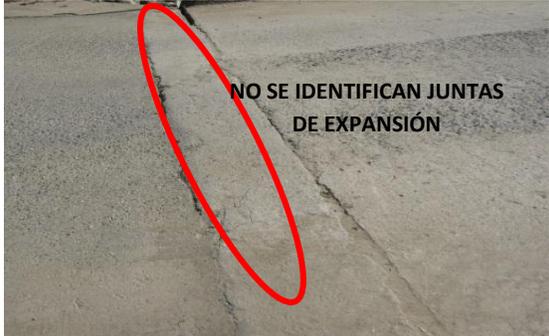
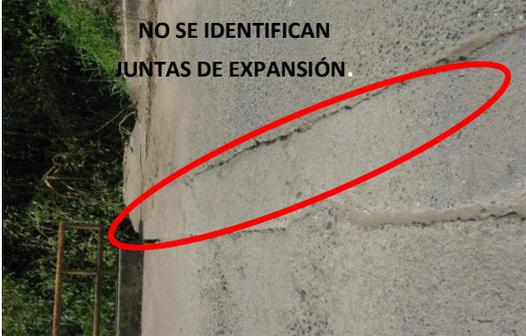
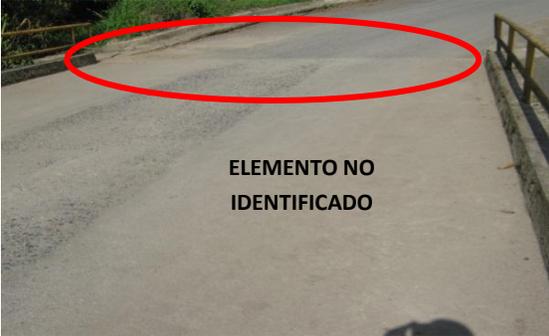
COMPONENTE: <u>Juntas de expansión tipo 92</u>

CALIFICACIÓN OBTENIDA EN LA INSPECCIÓN			0. Sin daño o daño insignificante		
ACTIVIDADES DE REPARACIÓN Y MANTENIMIENTO					
ID	ACTIVIDAD	UND	CANTIDAD	VAL UNIT	VAL TOTAL

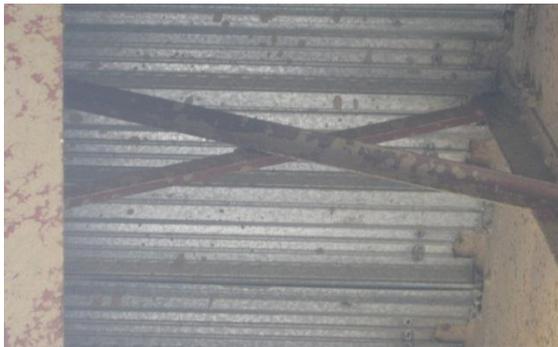
CALIFICACIÓN OBTENIDA EN LA INSPECCIÓN			3. Daño significativo, reparación necesario muy pronto.		
ACTIVIDADES DE REPARACIÓN Y MANTENIMIENTO					
ID	ACTIVIDAD	UND	CANTIDAD	VAL UNIT	VAL TOTAL
B	Reparación de concreto	M2	10	340,997	3,409,970

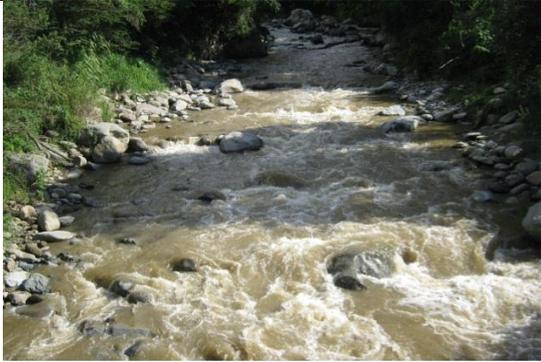
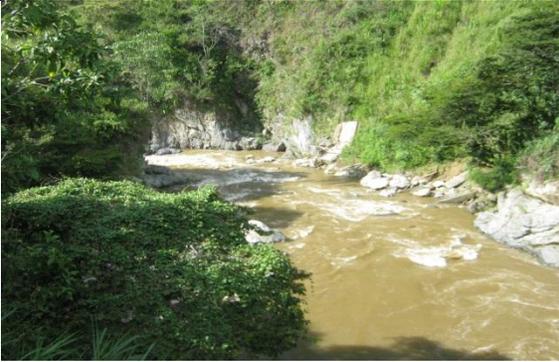
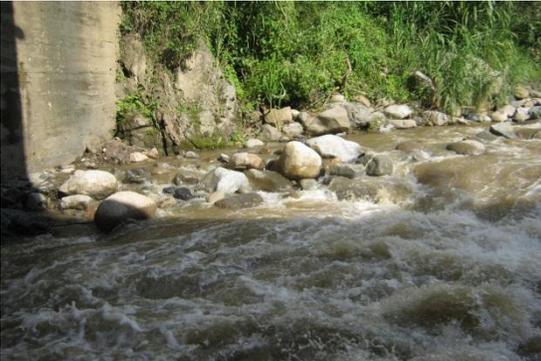
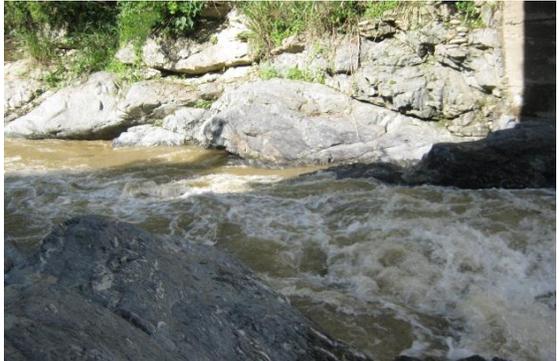
COMPONENTE: <u>Cauce</u>

El puente cruza un río denominado Isabelilla II. Se observa un nivel de cauce medio y velocidad de recorrido rápida. No se presentan problemas de contaminación ni malos olores, y tampoco daños en la subestructura del puente ocasionados por el cauce, a pesar de que se observa material de río de mediano tamaño cerca a los estribos. Por lo evidenciado anteriormente, no se requiere intervención en el componente.

CALIFICACIÓN OBTENIDA EN LA INSPECCIÓN		0. Sin daño o daño insignificante).			
ACTIVIDADES DE REPARACIÓN Y MANTENIMIENTO					
ID	ACTIVIDAD	UND	CANTIDAD	VAL UNIT	VAL UNIT

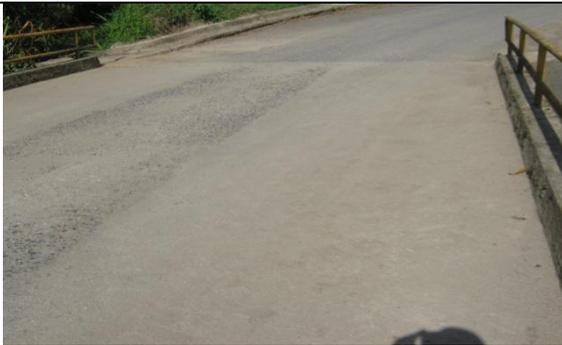
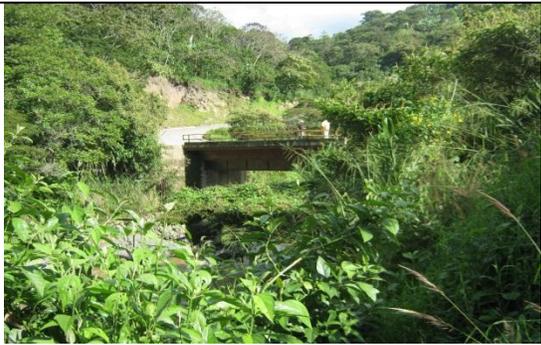
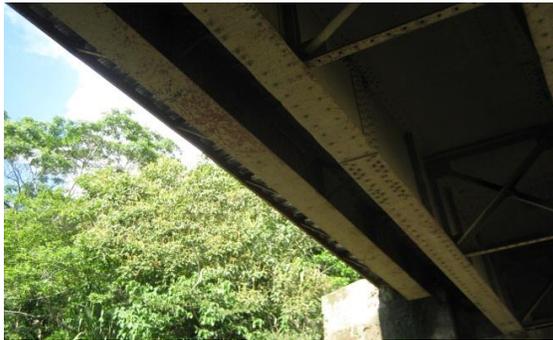
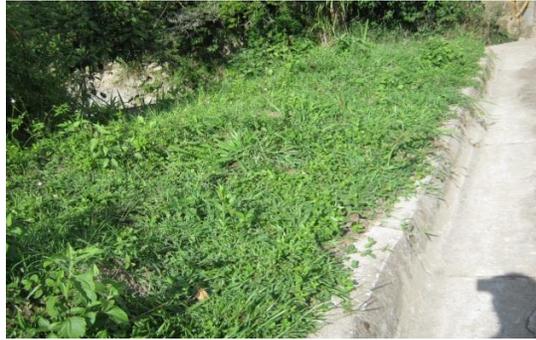
COMPONENTE: <u>Puente en General</u>

CALIFICACIÓN OBTENIDA EN LA INSPECCIÓN		1. Daño pequeño, pero no es necesario reparación (excepto mantenimiento menor).			
ACTIVIDADES DE REPARACIÓN Y MANTENIMIENTO					
ID	ACTIVIDAD	UND	CANTIDAD	VAL UNIT	VAL TOTAL
