# 130-PU-PU21CAUCE-S

## FORMATO PARA INSPECCIÓN VISUAL DE PUENTES Y PONTONES

EVALUACIÓN DEL ESTADO ACTUAL  
DE LAS OBRAS DEL CONTRATO DE  
CONCESIÓN BAJO EL ESQUEMA DE  
APP No.

| Nombre de la vía: | La Mata - Curumaní |

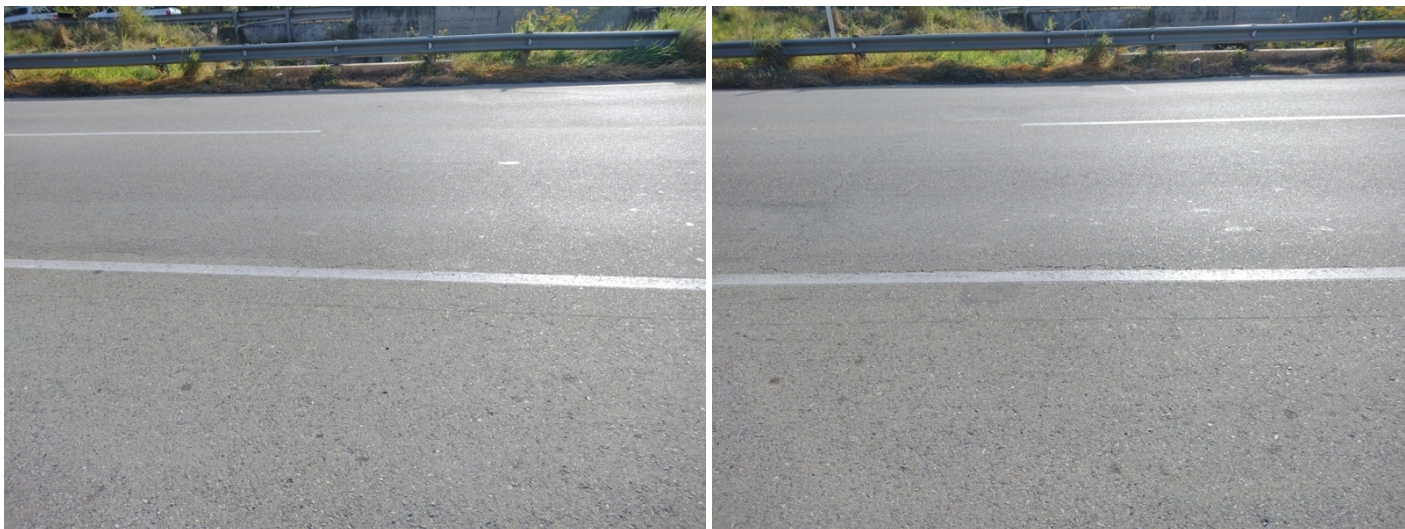
Se observa deterioro del pavimento a la entrada y la salida del puente, sobre la carpeta asfáltica del puente se marca una grieta longitudinal en el costado derecho.

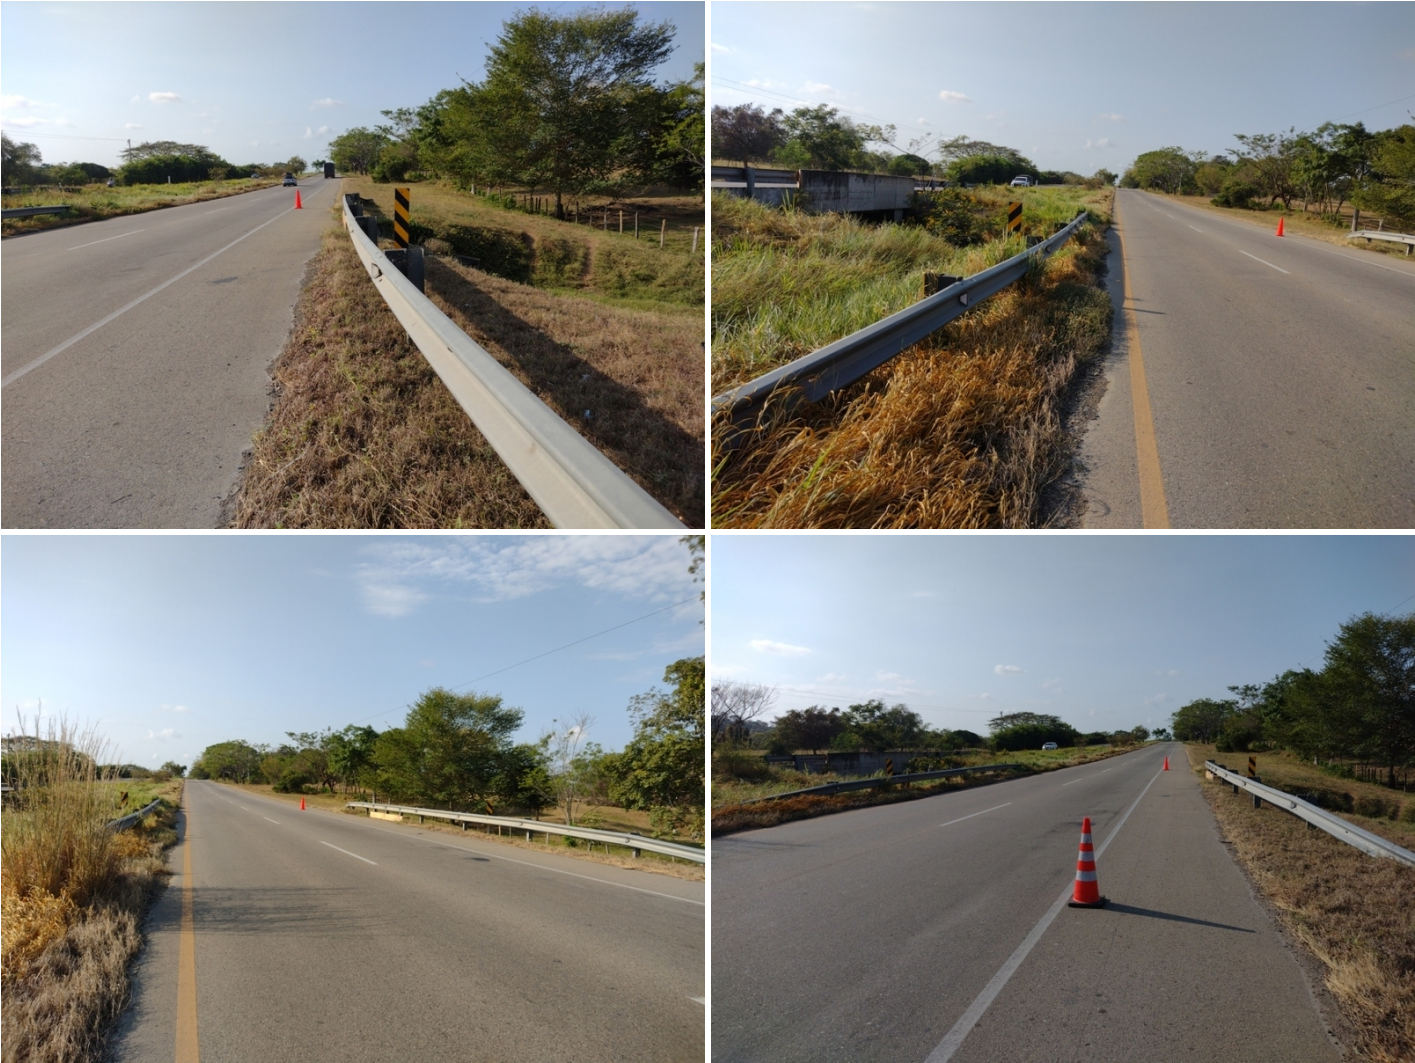
Tipo de daño: IVN señales localizadas inadecuadamente o cubierta por vegetación

Cuantificación de daño: 2
