# 157-PU-PR47+455-N

## FORMATO PARA INSPECCIÓN VISUAL DE PUENTES Y PONTONES

<b>EVALUACIÓN DEL ESTADO ACTUAL DE LAS OBRAS DEL CONTRATO DE CONCESIÓN BAJO EL ESQUEMA DE APP No.</b>	003 DE 2022
<b>Nombre de la ficha:</b>	157-PU-PR47+455-N
<b>Fecha:</b>	December 14, 2022
<b>Regional:</b>	09-CÉSAR
<b>Levantó:</b>	Santiago González Arango
<b>Nombre de la vía:</b>	La Mata - Curumaní
<b>Ruta:</b>	4515
<b>Vía en concesión:</b>	SIN INFORMACIÓN
<b>Mantenimiento integral:</b>	SIN INFORMACIÓN
<b>Grupo ADM.VIAL:</b>	G1
<b>Alcance:</b>	PEXI-MIN: Puente existente mantenimiento mínimo

<b>PR. del puente:</b>	PR47+455 N
<b>Nombre del puente:</b>	P SOBRE EL CAUCE (PR47+455) N
<b>Obstáculo que salva:</b>	Quebrada

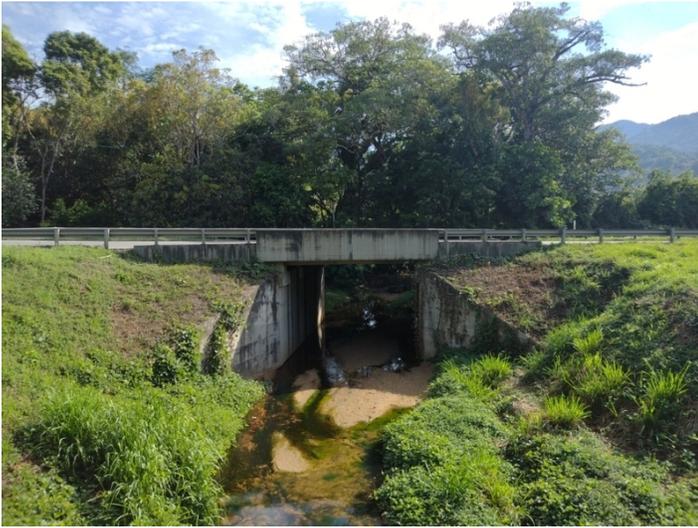
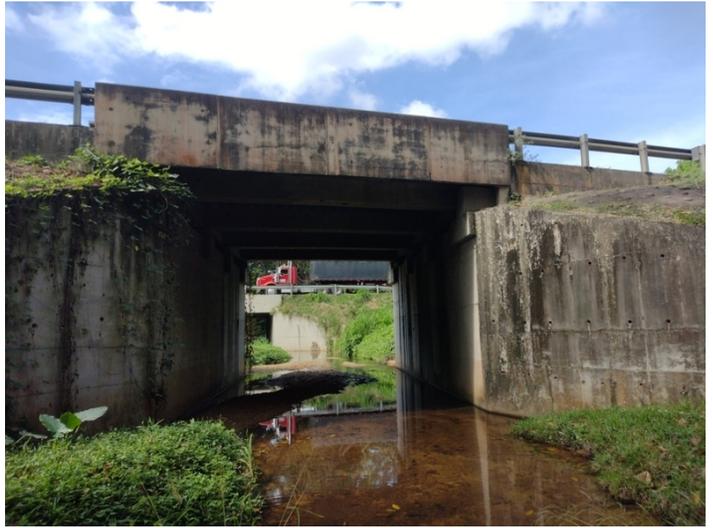
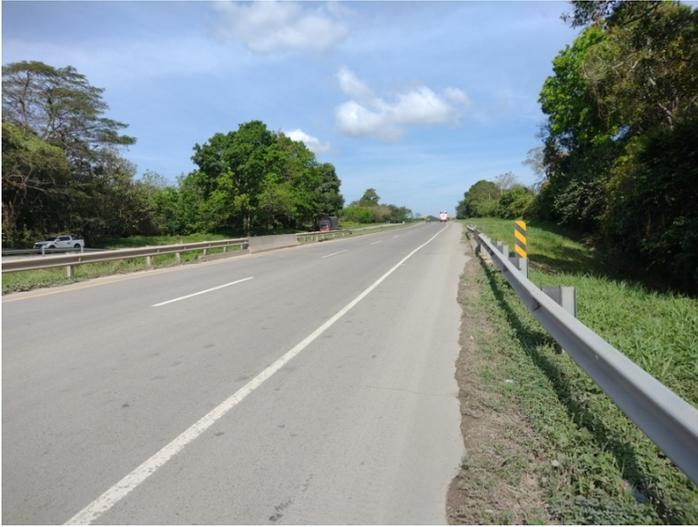
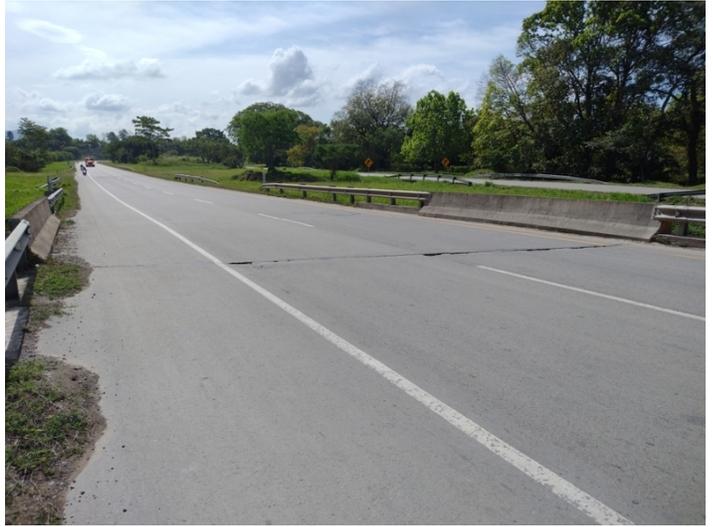
<b>Esviaje (°) :</b>	13
<b>Longitudinal:</b>	01 Vigas simplemente apoyadas
<b>Transversal:</b>	01 Losa sobre vigas

<b>Longitud total (m):</b>	8.3
<b>Ancho (m):</b>	11.7
<b>Gálibo (m):</b>	4.45
<b>No. de luces:</b>	1
<b>Observaciones:</b>	No aplica
