117-PU-ALIVIADERO_SIMAÑA S

FORMATO PARA INSPECCIÓN VISUAL DE PUENTES Y PONTONES

EVALUACIÓN DEL ESTADO ACTUAL DE LAS OBRAS DEL CONTRATO DE CONCESIÓN BAJO EL ESQUEMA DE APP No.	003 DE 2022
Nombre de la ficha:	117-PU-ALIVIADERO_SIMAÑA S
Fecha:	January 13, 2023
Regional:	09-CÉSAR
Levantó:	Lina Marcela Restrepo Higuita
Nombre de la vía:	La Mata - Curumaní
Ruta:	4515
Vía en concesión:	SIN INFORMACIÓN
Mantenimiento integral:	SIN INFORMACIÓN
Grupo ADM.VIAL:	G1
Alcance:	PEXI-MIN: Puente existente mantenimiento mínimo

PR. del puente:	PR05+090 S
Nombre del puente:	P ALIVIADERO SIMAÑA S
Obstáculo que salva:	Sin Cauce

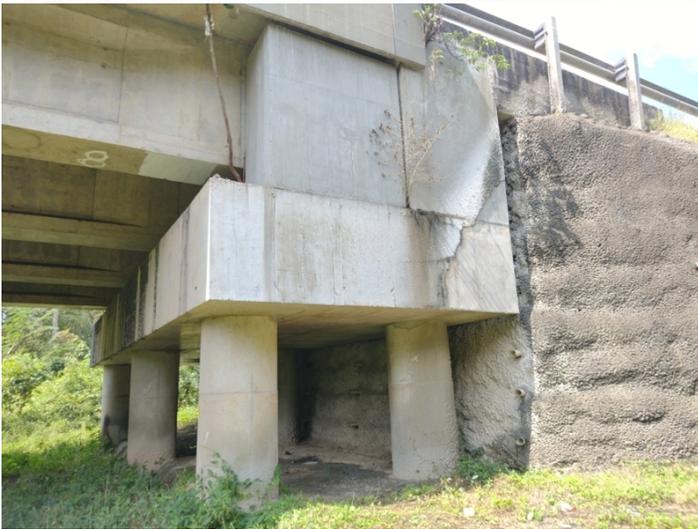
Estribo compuesto por 6 pilotes de 0.80 m de diámetro y una viga cabezal de 1.10 m de altura. Las pilas de encuentran separadas longitudinalmente 4.70 m y transversalmente 2.4 m. Se presentan humedades sobre la superficie de la viga cabezal y algunas pilas tienen residuos de concreto lanzado.

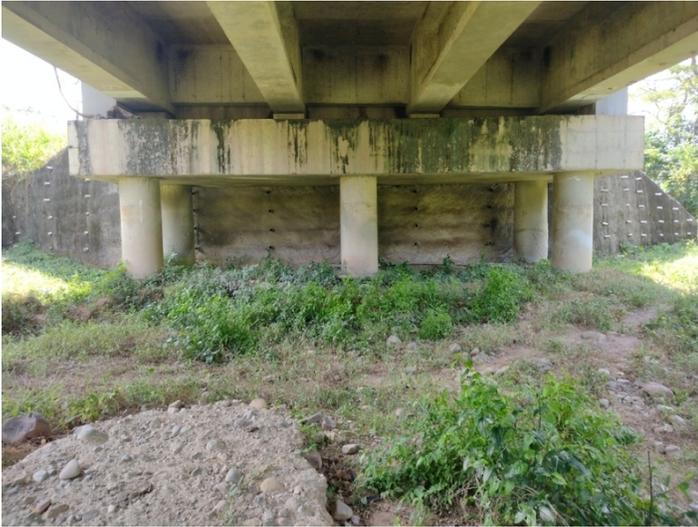
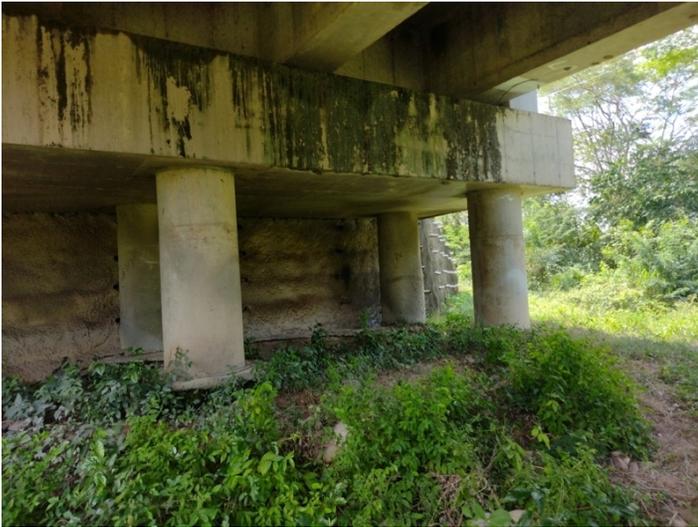
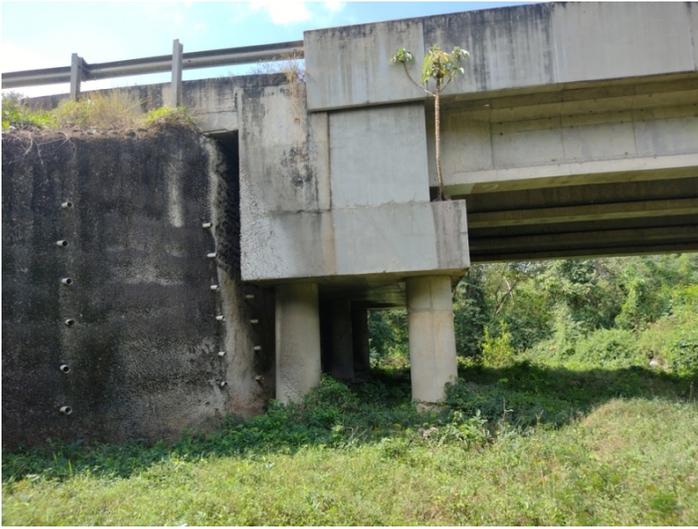
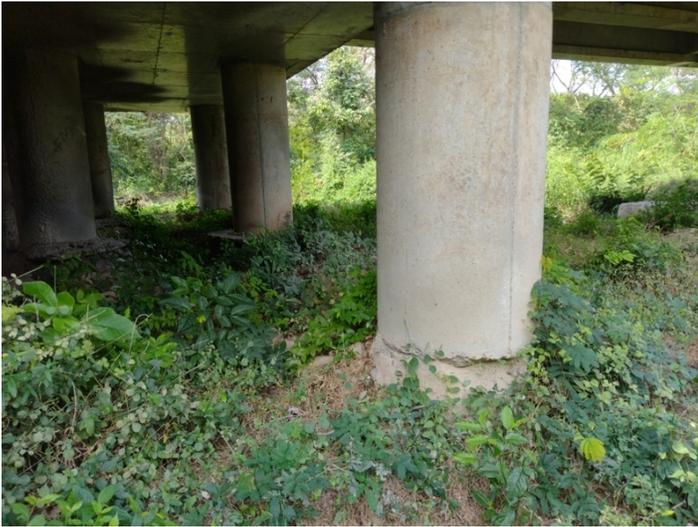
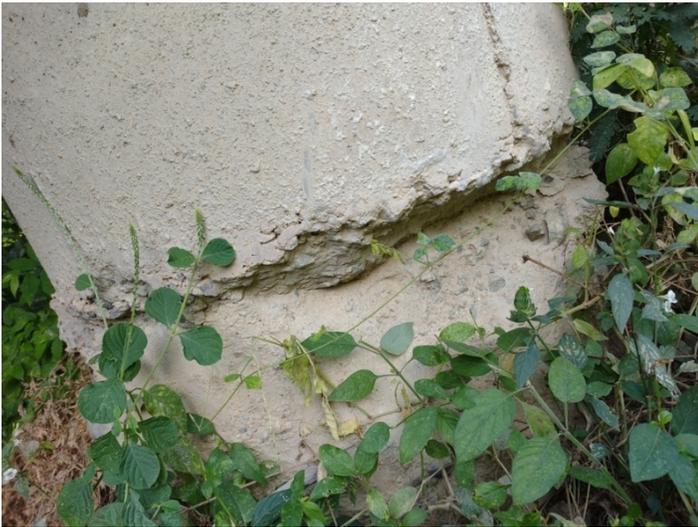
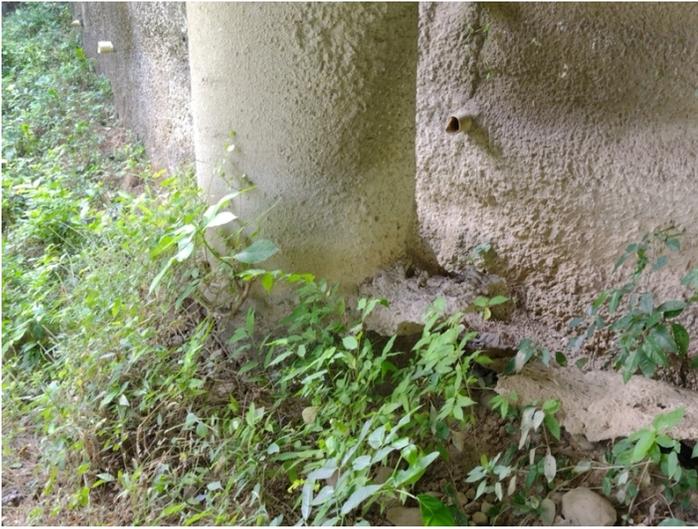
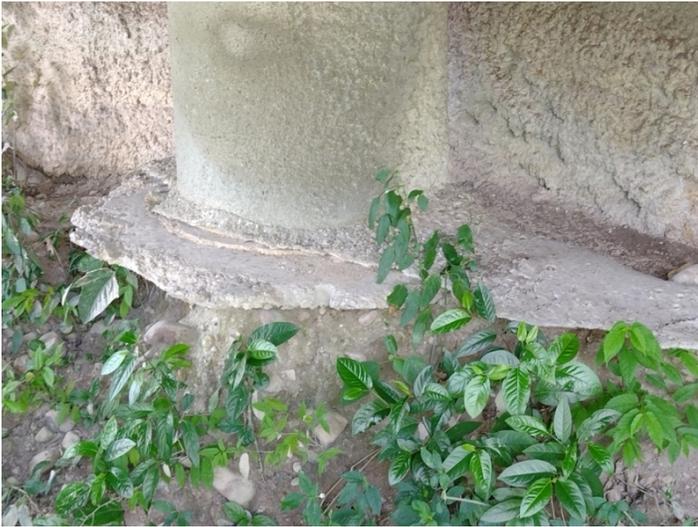
Observaciones: Estribo compuesto por 6 pilotes de 0.80 m de diámetro y una viga cabezal de 1.10 m de altura. Las pilas de encuentran separadas longitudinalmente 4.70 m y transversalmente 2.4 m. Se presentan humedades sobre la superficie de la viga cabezal y algunas pilas tienen residuos de concreto lanzado. Hay socavación en la base de los apoyos de las pilas.

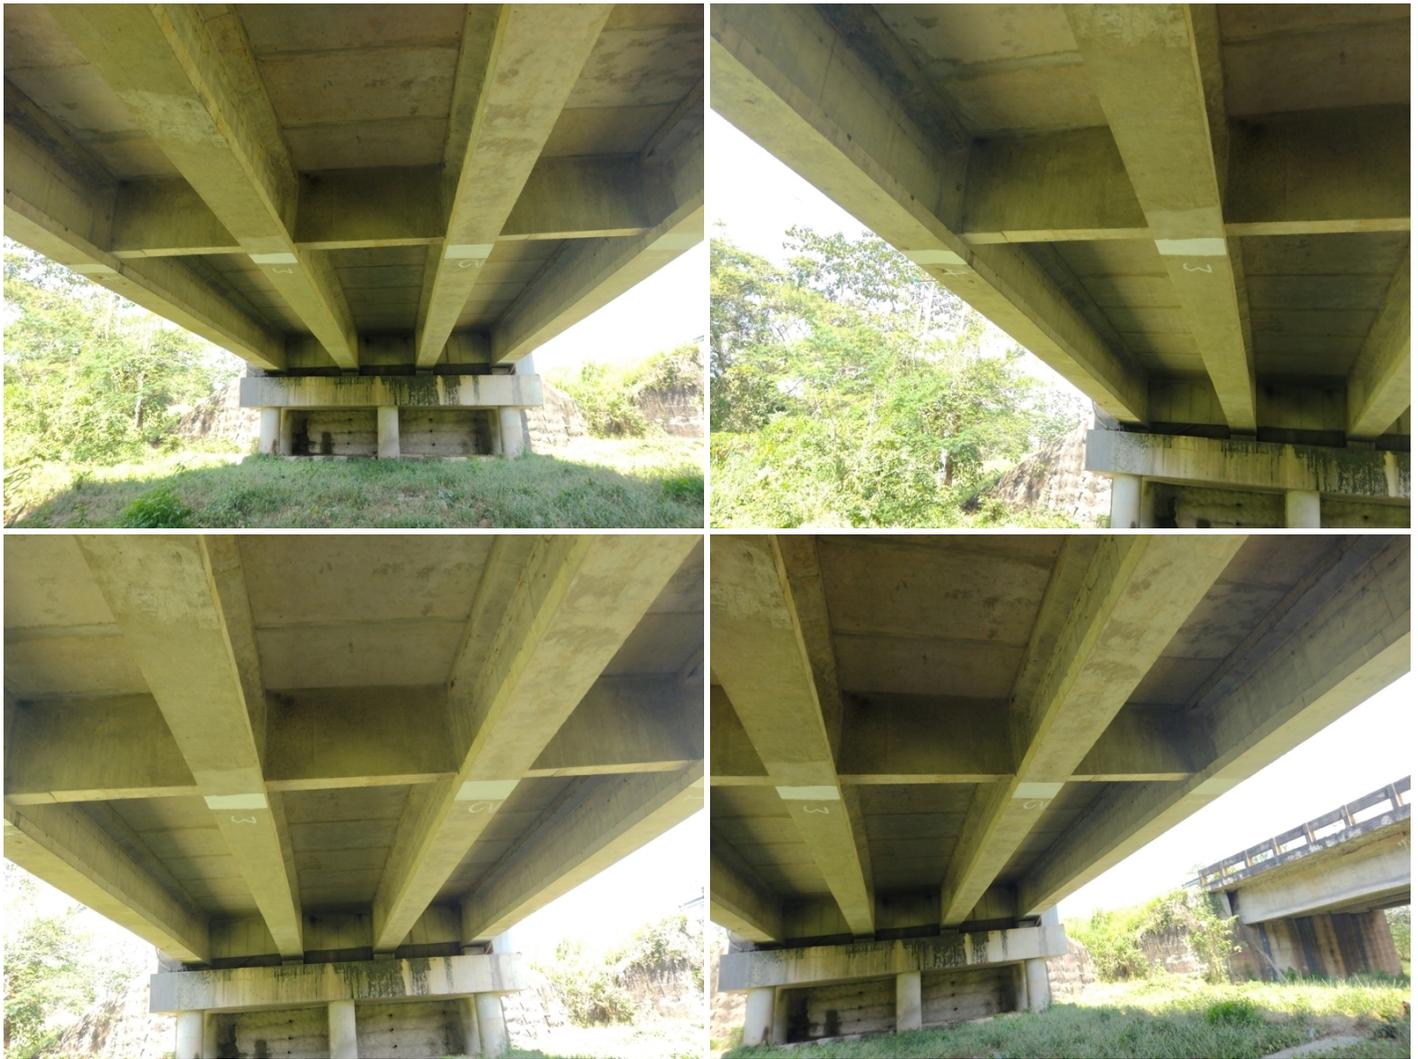
Otros: | Riostras intermedias

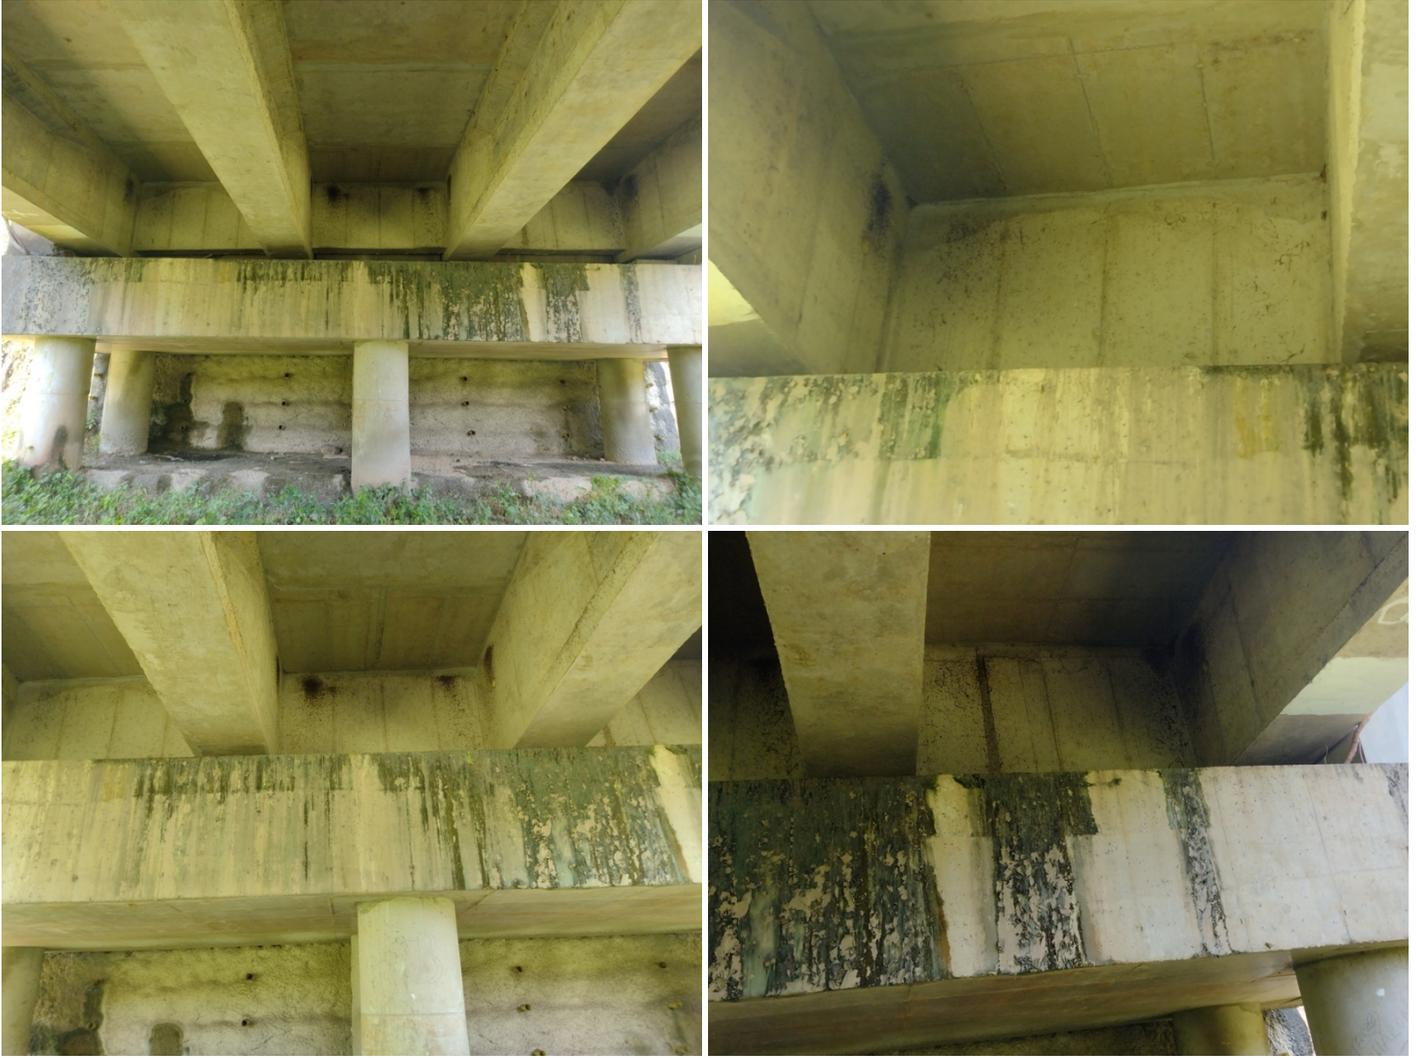
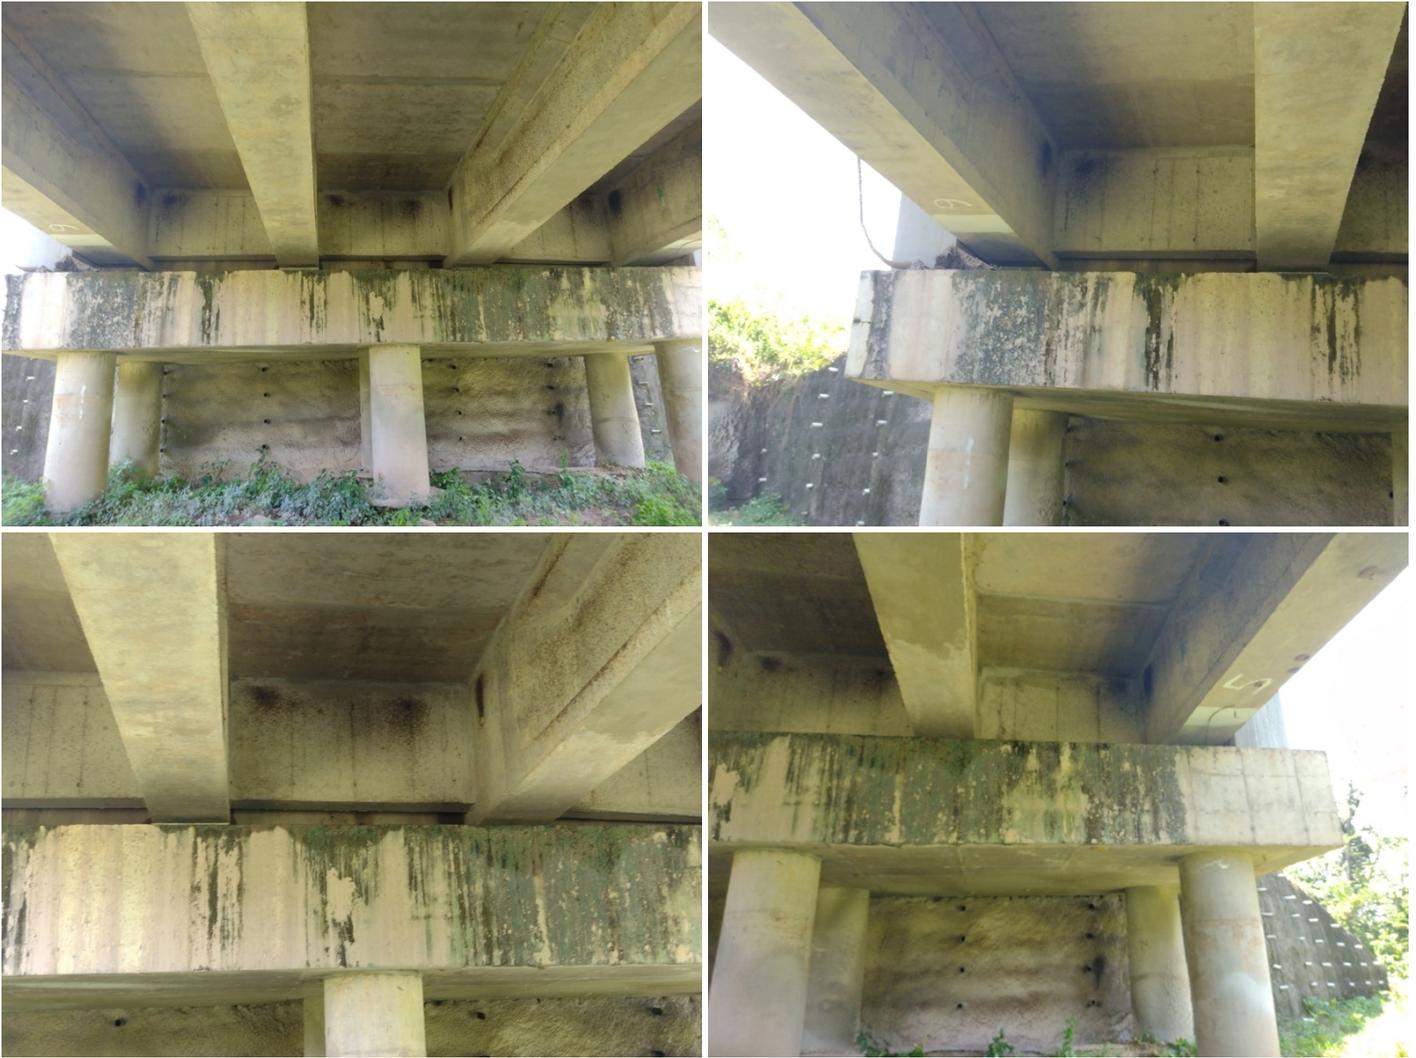
Observaciones: | Riostras extremas.
