# 091-PU-P12\_ARROYO\_PITAL-S

## FORMATO PARA INSPECCIÓN VISUAL DE PUENTES Y PONTONES

<b>EVALUACIÓN DEL ESTADO ACTUAL DE LAS OBRAS DEL CONTRATO DE CONCESIÓN BAJO EL ESQUEMA DE APP No.</b>	003 DE 2022
<b>Nombre de la ficha:</b>	091-PU-P12_ARROYO_PITAL-S
<b>Fecha:</b>	January 12, 2023
<b>Regional:</b>	26- OCAÑA
<b>Levantó:</b>	Lina Marcela Restrepo Higuita
<b>Nombre de la vía:</b>	Aguachica - La Mata
<b>Ruta:</b>	4514
<b>Vía en concesión:</b>	SIN INFORMACIÓN
<b>Mantenimiento integral:</b>	SIN INFORMACIÓN
<b>Grupo ADM.VIAL:</b>	G1
<b>Alcance:</b>	PEXI-MIN: Puente existente mantenimiento mínimo

<b>PR. del puente:</b>	PR91+190 S
<b>Nombre del puente:</b>	P P12 ARROYO PITAL S
<b>Obstáculo que salva:</b>	Quebrada

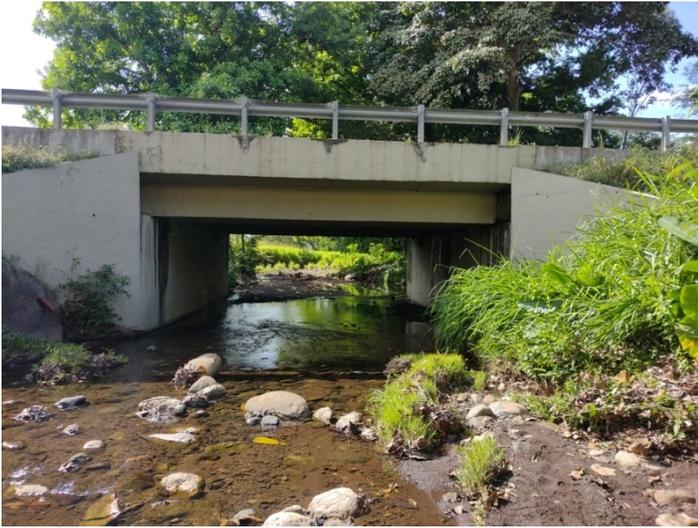
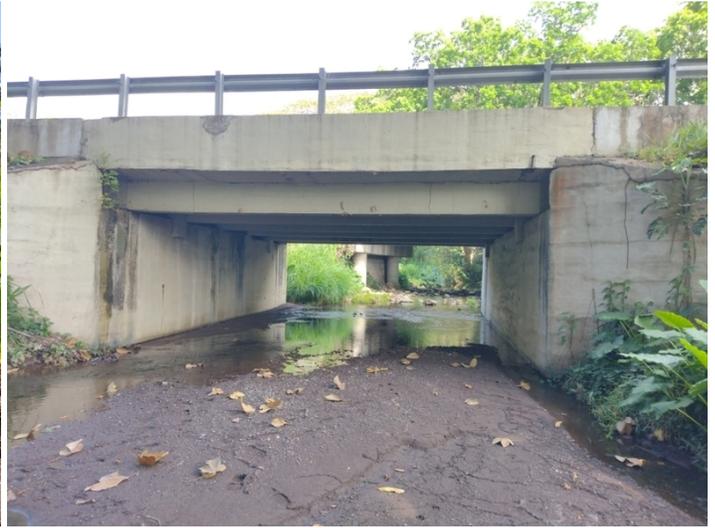
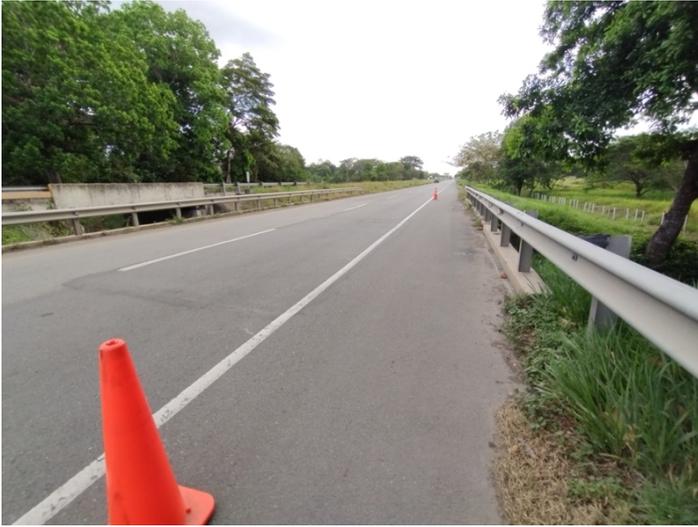
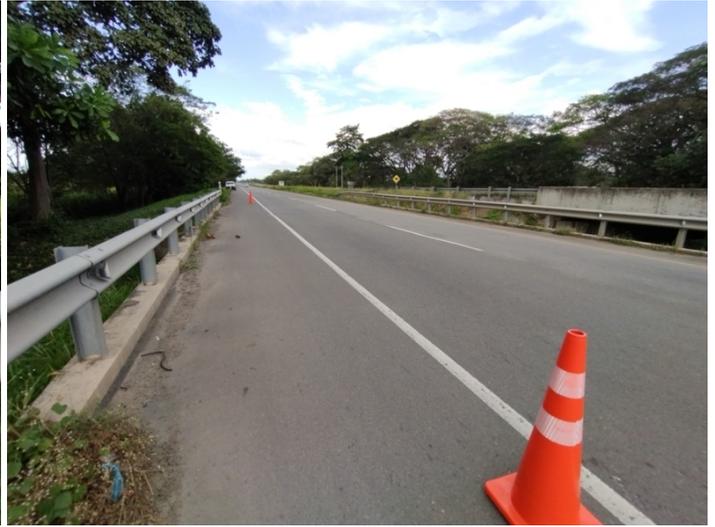
**Fotos:**

<b>Esviaje (°) :</b>	0
<b>Longitudinal:</b>	01 Vigas simplemente apoyadas
<b>Transversal:</b>	01 Losa sobre vigas

<b>Longitud total (m):</b>	9.0
<b>Ancho (m):</b>	12
<b>Gálibo (m):</b>	2.65
<b>No. de luces:</b>	1
<b>Observaciones:</b>	No aplica

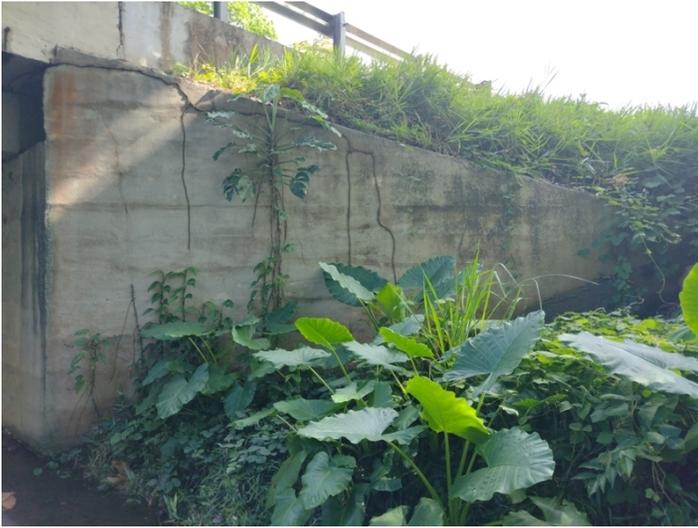
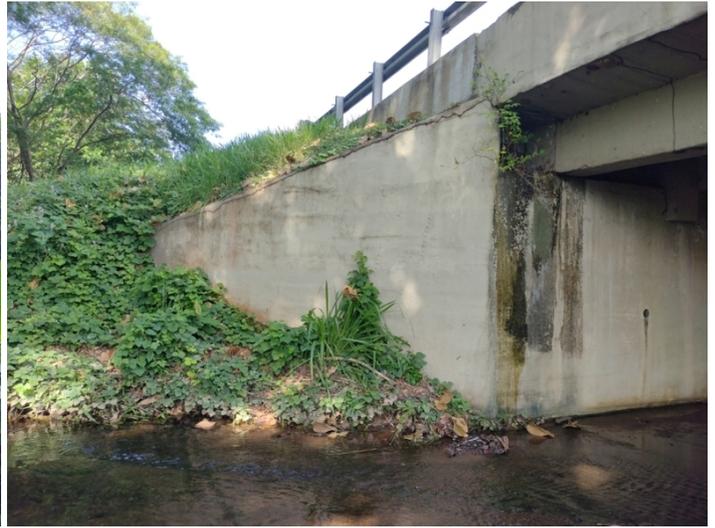
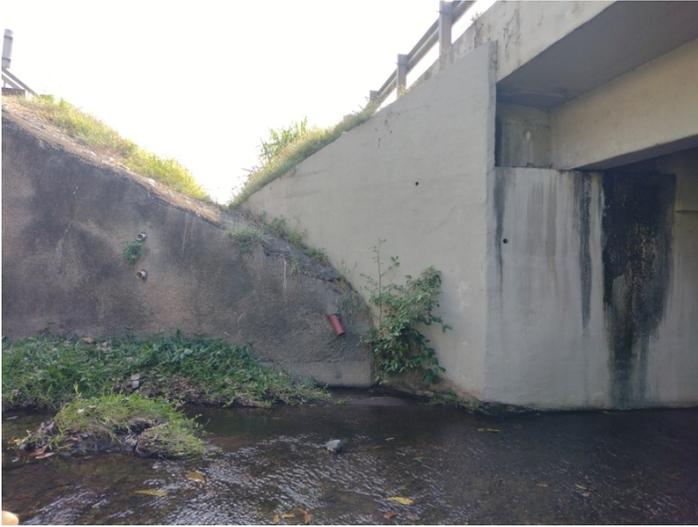
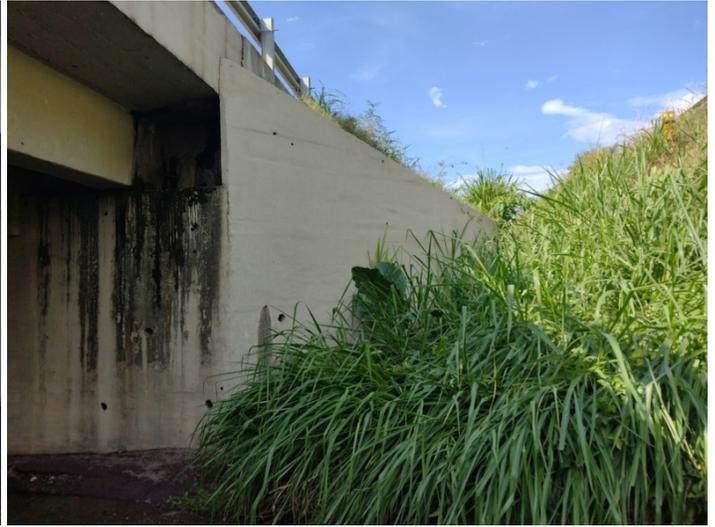
### C-08 Aletas - 1. Aleta 01

<b>Nombre del elemento:</b>	Aleta 01
<b>Material:</b>	02 Concreto ciclópeo
<b>Daños por diseño</b>	No aplica
<b>Fotos:</b>	No aplica
<b>Observaciones:</b>	No aplica
<b>Daños por construcción</b>	No aplica
<b>Fotos:</b>	No aplica
<b>Observaciones:</b>	No aplica
<b>Daños por funcionamiento</b>	No aplica
<b>Fotos:</b>	No aplica
<b>Observaciones :</b>	No aplica
<b>Otros:</b>	No aplica
<b>Fotos:</b>

**Observaciones :** | No aplica
