# 067-PU-EL\_MINUTO-S

## FORMATO PARA INSPECCIÓN VISUAL DE PUENTES Y PONTONES

**EVALUACIÓN DEL ESTADO ACTUAL  
DE LAS OBRAS DEL CONTRATO DE  
CONCESIÓN BAJO EL ESQUEMA DE  
APP No.**

| <b>Nombre del puente:</b> | P EL MINUTO S |

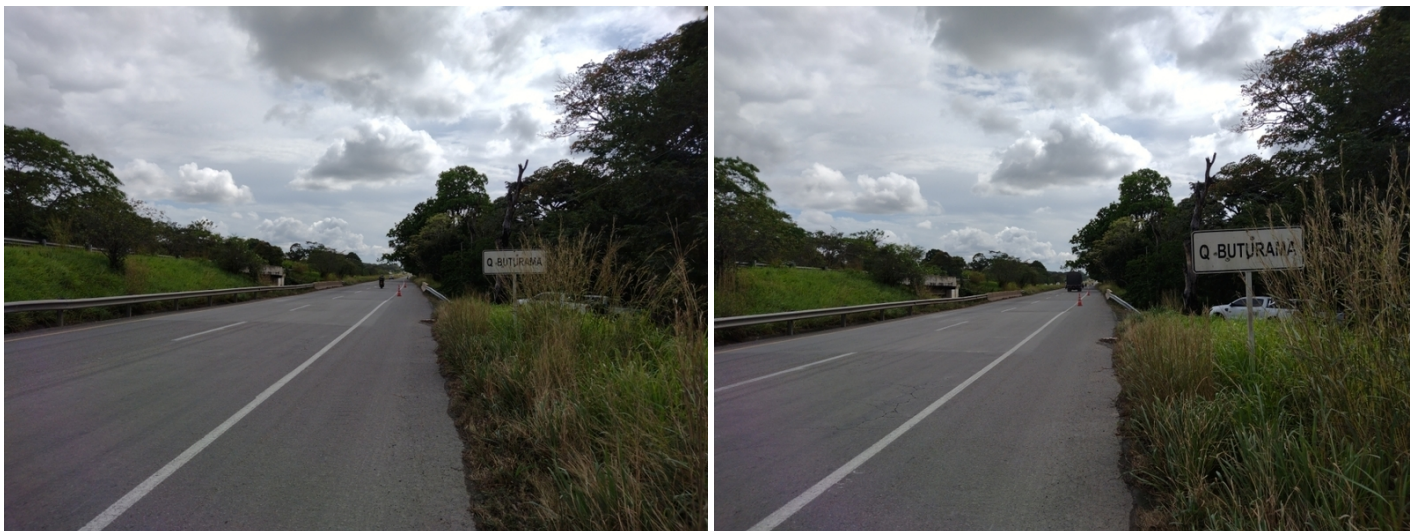
**Tipo de daño:** IVN señales localizadas inadecuadamente o cubierta por vegetación

**Cuantificación de daño:** 1

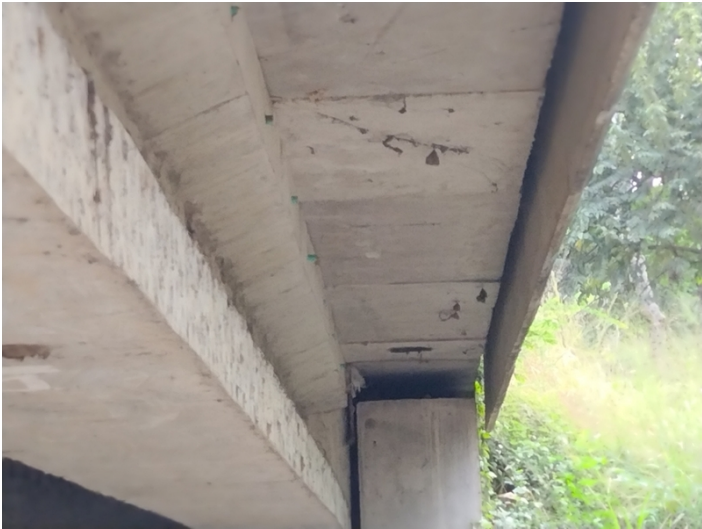
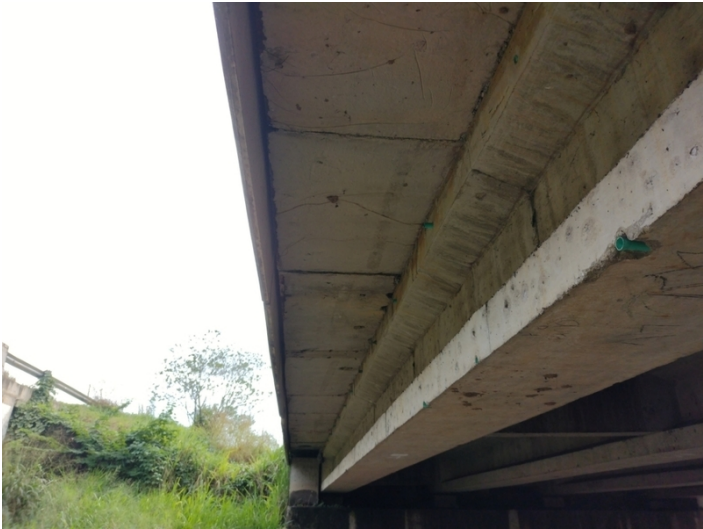
**Cuantificación de daño (m):** 3.6

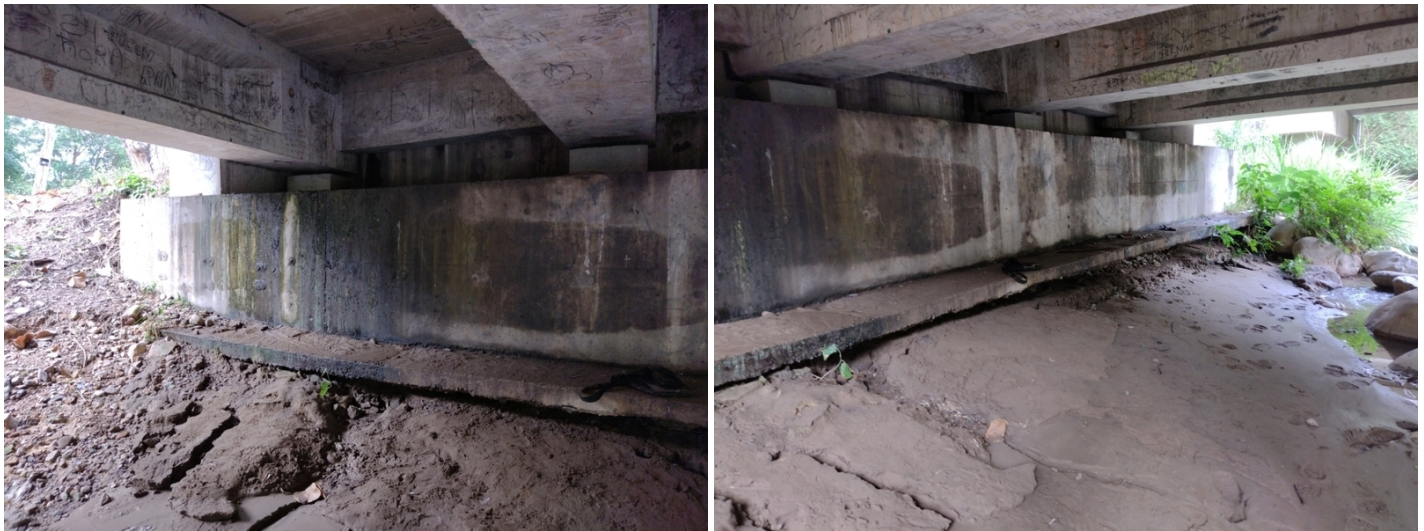
**Daños por funcionamiento** | IN Infiltración, EF Eflorescencias, SOC Socavación

**Observaciones:** | Viga cabezal de 2.20 m de ancho por 1.50 m de alto.

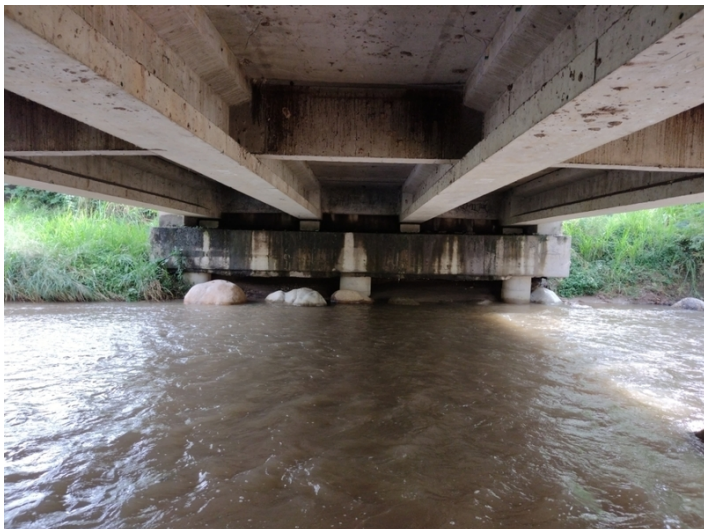
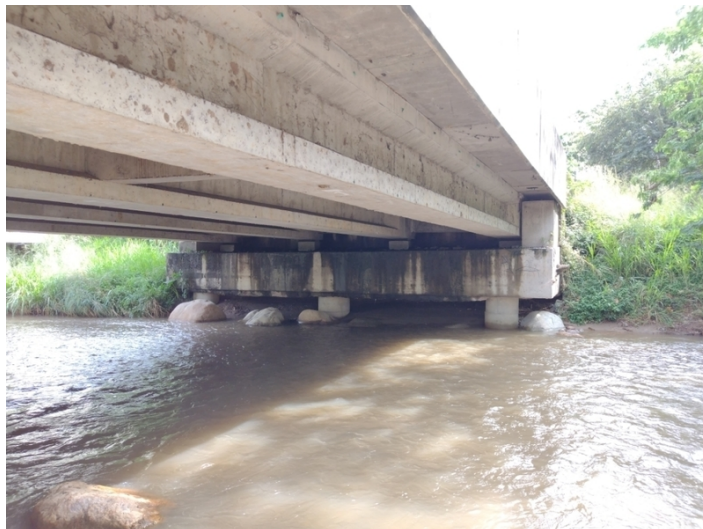
### C-09 Estribos - 2. Estribo margen izquierda

**Observaciones:** Viga cabezal de 2.20 m de ancho por 1.50 m de alto.  
Pilas de 0.80 m de diámetro.
