## 023-PU-RIO\_PESCADO-N

## FORMATO PARA INSPECCIÓN VISUAL DE PUENTES Y PONTONES

**EVALUACIÓN DEL ESTADO ACTUAL  
DE LAS OBRAS DEL CONTRATO DE  
CONCESIÓN BAJO EL ESQUEMA DE  
APP No.**

| <b>Nombre del puente:</b> | P RIO PESCADO N |

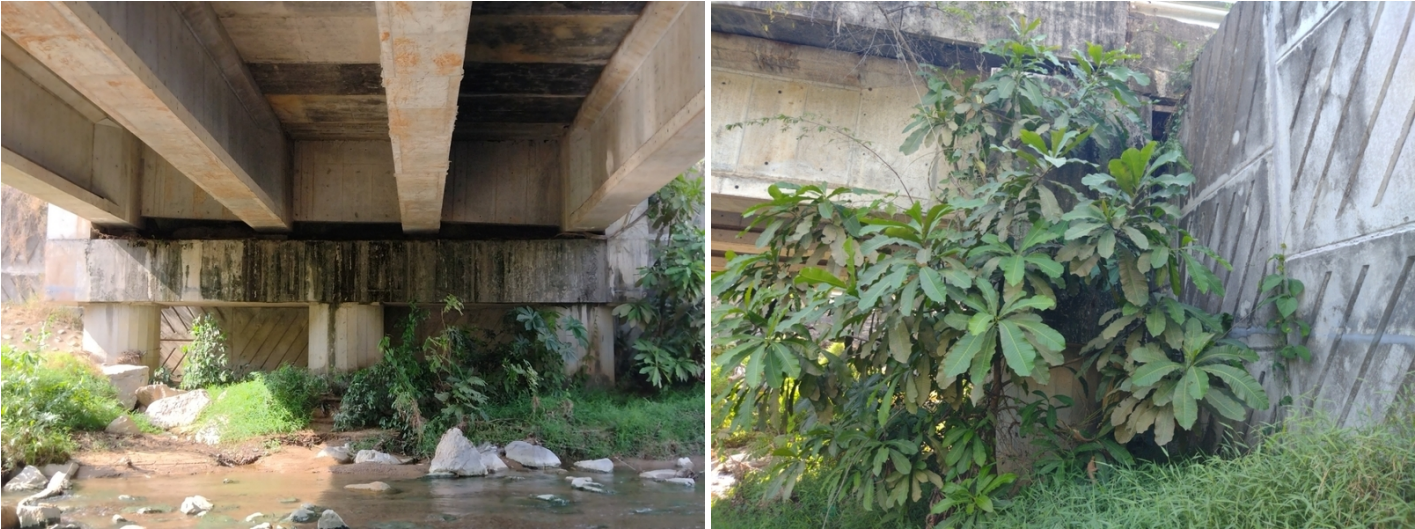
Daños por funcionamiento: IN Infiltración, EF Eflorescencias

Infiltración (m²): 12

| Observaciones: | El estribo está conformado por 3 pilas de 1.50 m de diámetro con una separación de 4.50 m entre centros y una altura desconfiada de 1.80 m, estas se encuentran unidas por una viga cabezal de 1.80 m de ancho por 1.20 m de alto. |

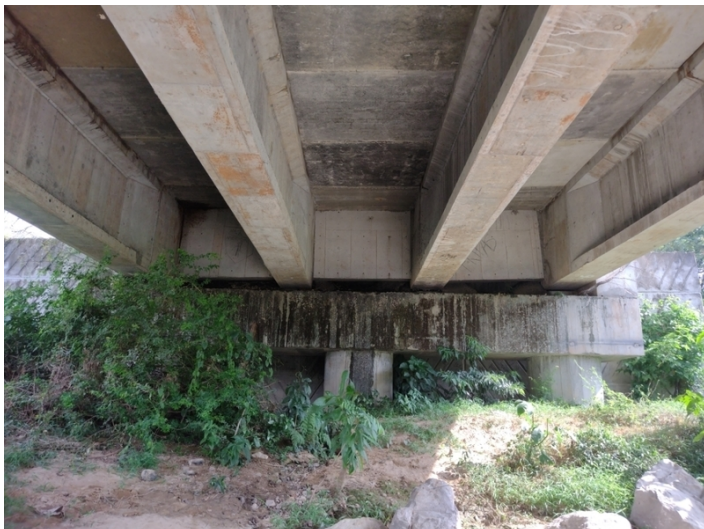
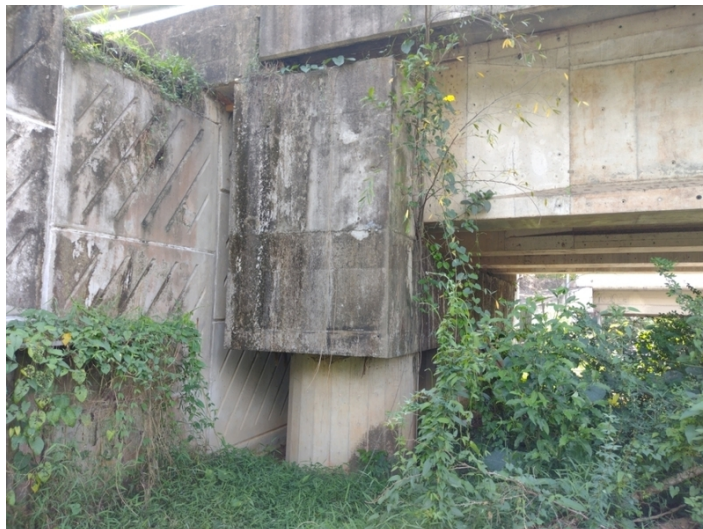
C-09 Estribos - 2. Estribo margen izquierda

| <b>Daños por funcionamiento</b> | IN Infiltración, EF Eflorescencias |
| <b>Infiltración (m²):</b> | 12 |

| <b>Observaciones:</b> | El estribo está conformado por 3 pilas de 1.50 m de diámetro con una separación de 4.50 m entre centros y una altura desconfiada de 1.60 m, estas se encuentran unidas por una viga cabezal de 1.80 m de ancho por 1.20 m de alto. |
