138-PU-EL_TIGRE-S

FORMATO PARA INSPECCIÓN VISUAL DE PUENTES Y PONTONES

EVALUACIÓN DEL ESTADO ACTUAL DE LAS OBRAS DEL CONTRATO DE CONCESIÓN BAJO EL ESQUEMA DE APP No. 003 DE 2022

Nombre del puente: P EL TIGRE S

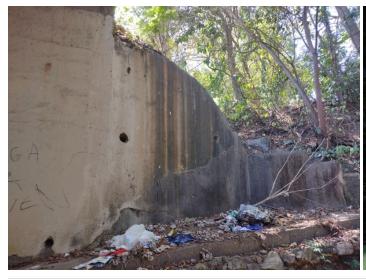
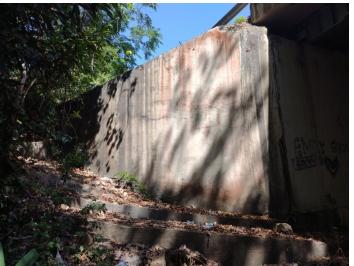
C-08 Aletas - 2. Aleta 02

Daños por funcionamiento Aletas separadas del estribo (aletas abiertas).

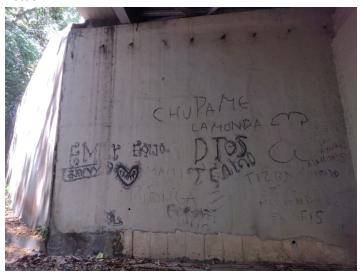
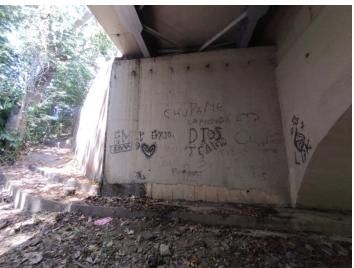
Nombre del elemento:	Estribo margen derecha
Material:	02 Concreto ciclópeo
Daños por diseño	No aplica

Observaciones:	No aplica
Daños por construcción:	EXA Exposición del acero de refuerzo
Exposición del acero de refuerzo (m²):	1

Observaciones:	Se evidencian barras de acero aparentemente lisas, se considera que hicieron parte del proceso constructivo, se recomienda cortarlas.
Daños por funcionamiento	SOC Socavación
Socavación (m²):	3

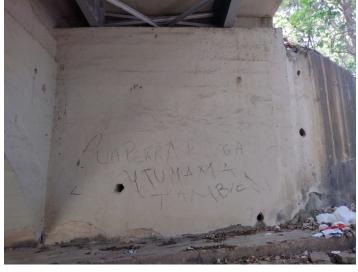
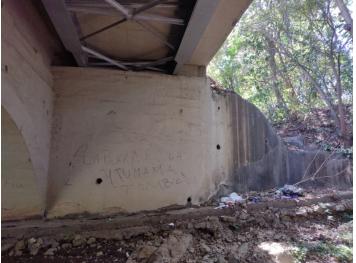
C-09 Estribos - 2. Estribo margen izquierda

Daños por construcción: Perforaciones de gran tamaño.

Observaciones:	Se evidencian perforaciones de gran tamaño.
Daños por funcionamiento	SOC Socavación
Socavación (m²):	4
