037-PU-P2_CAÑO_PAQUITA-N

FORMATO PARA INSPECCIÓN VISUAL DE PUENTES Y PONTONES

EVALUACIÓN DEL ESTADO ACTUAL DE LAS OBRAS DEL CONTRATO DE CONCESIÓN BAJO EL ESQUEMA DE APP No.	003 DE 2022
Nombre de la ficha:	037-PU-P2_CAÑO_PAQUITA-N
Fecha:	January 19, 2023
Regional:	26- OCAÑA
Levantó:	Evelyn Cristina Álvarez Quintero
Nombre de la vía:	San Alberto - Aguachica
Ruta:	4514
Vía en concesión:	SIN INFORMACIÓN
Mantenimiento integral:	SIN INFORMACIÓN
Grupo ADM.VIAL:	G1
Alcance:	PEXI-MIN: Puente existente mantenimiento mínimo

PR. del puente:	PR23+170 N
Nombre del puente:	P P2 CAÑO PAQUITA (PAJUILA) N
Obstáculo que salva:	Quebrada

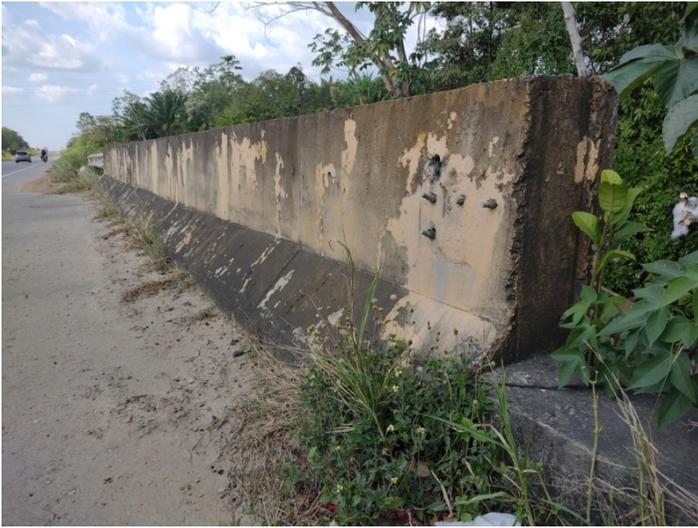
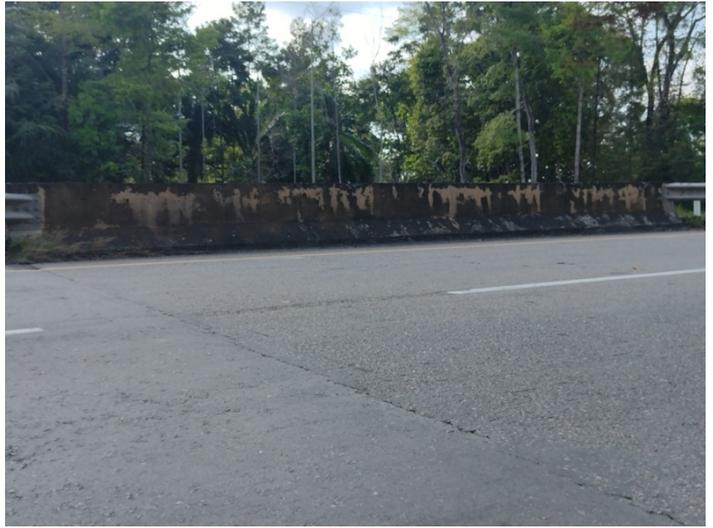
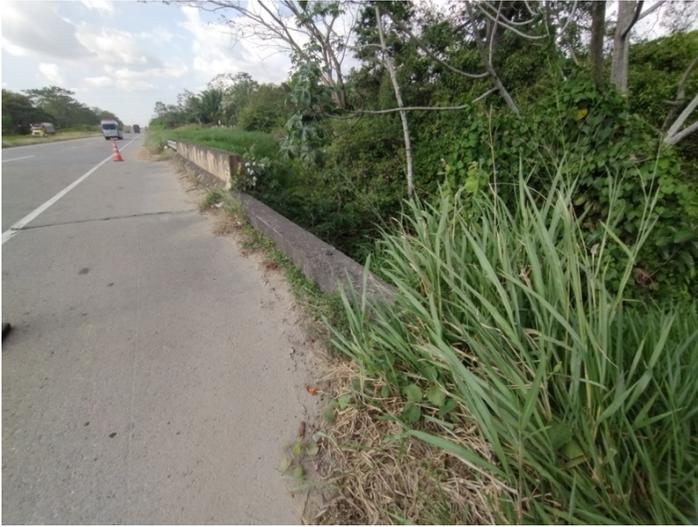
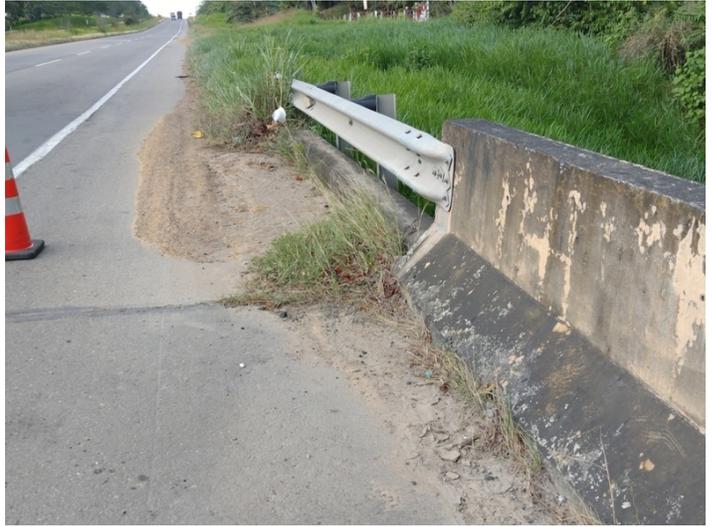
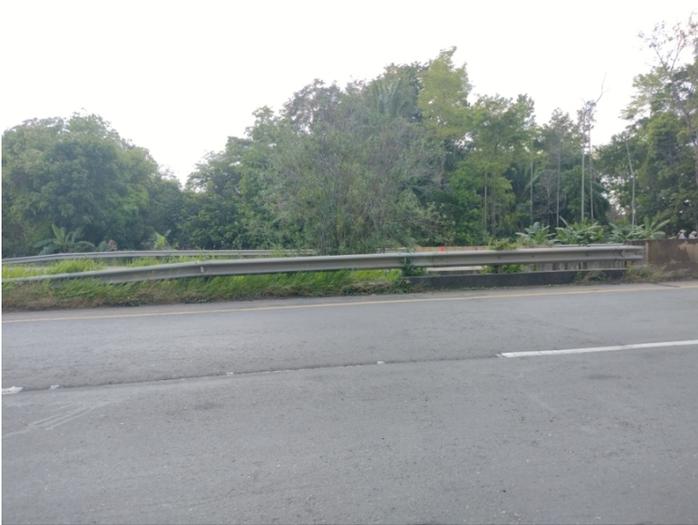
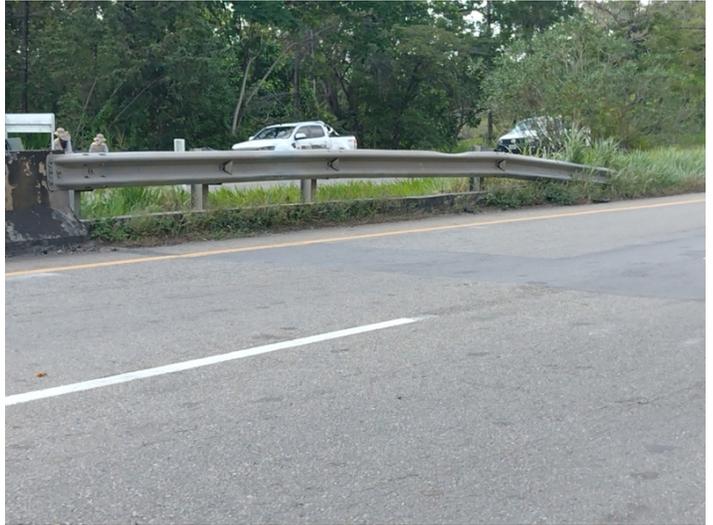
Tipo de daño: | Inexistencia de las defensas metálicas en el terraplén de acceso.

Longitud del daño (m): | 15

Barreras de protección tipo New Jersey. Las defensas metálicas del acceso están inexistentes.

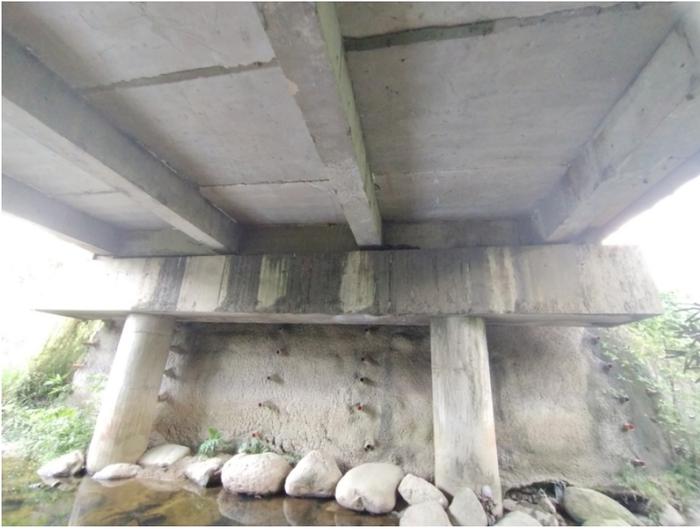
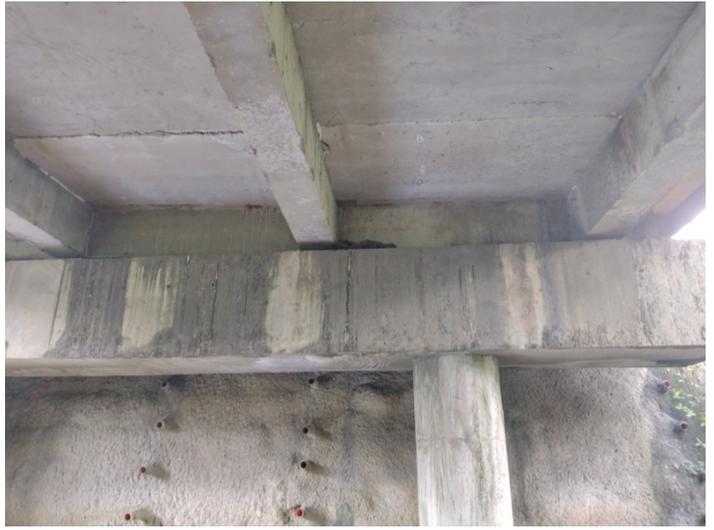
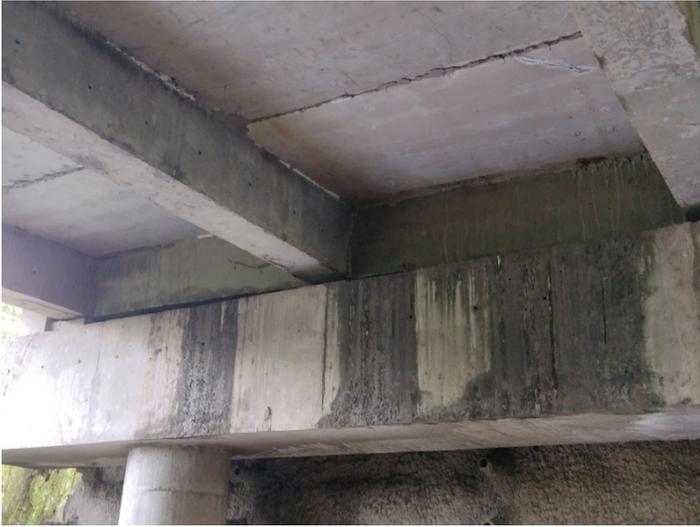
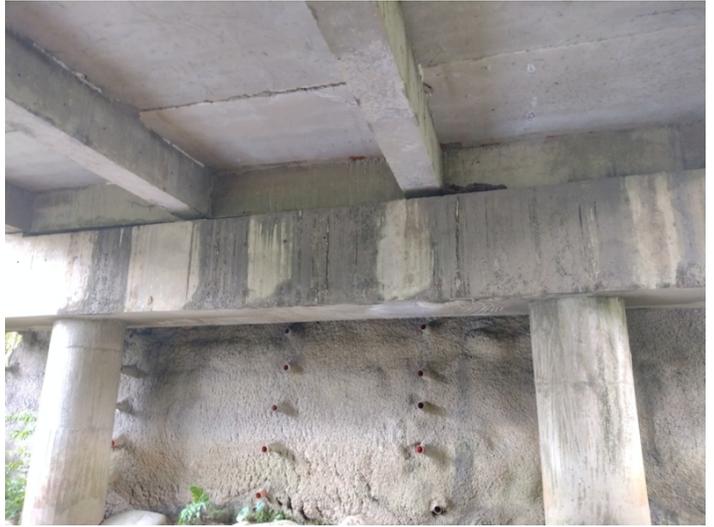
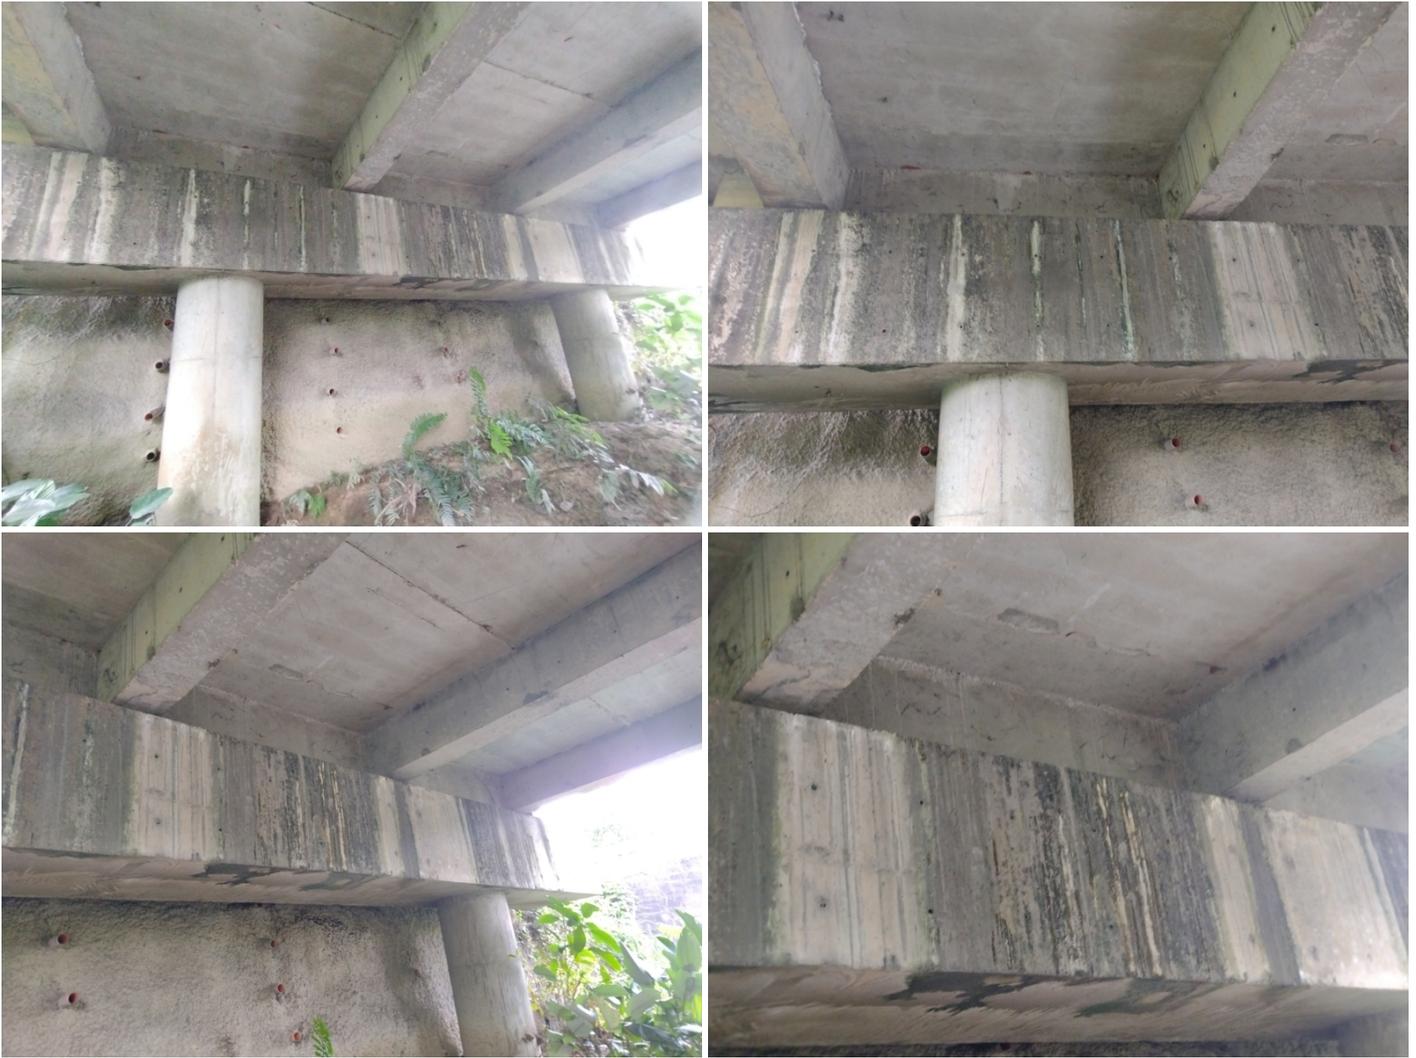
Observaciones: | Vigas diafragma extremas.
