# 134-PU-LOS\_LAURELES-S

## FORMATO PARA INSPECCIÓN VISUAL DE PUENTES Y PONTONES

**EVALUACIÓN DEL ESTADO ACTUAL  
DE LAS OBRAS DEL CONTRATO DE  
CONCESIÓN BAJO EL ESQUEMA DE  
APP No.**

| <b>Nombre del puente:</b> | P LAURELES S |

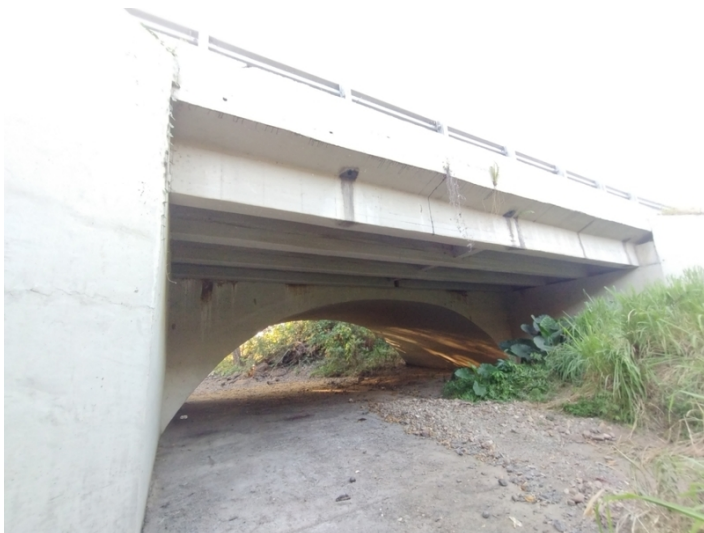
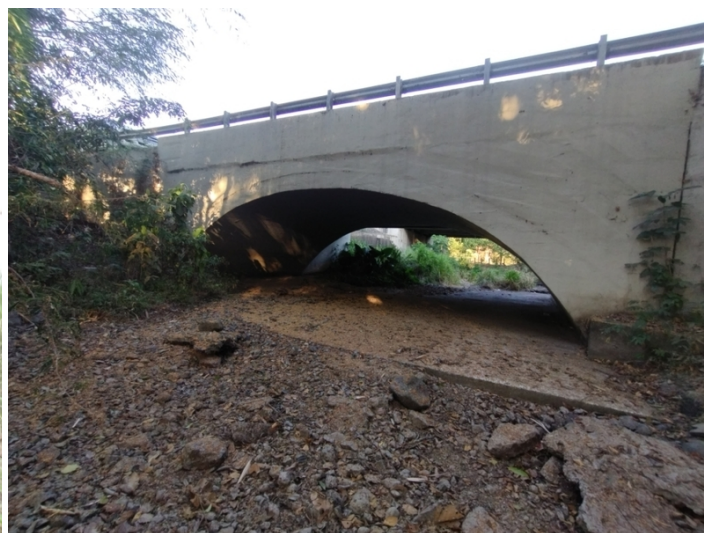
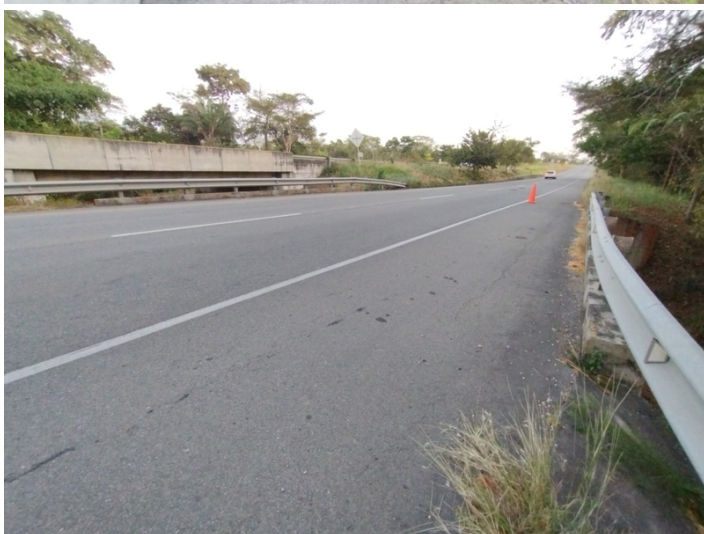
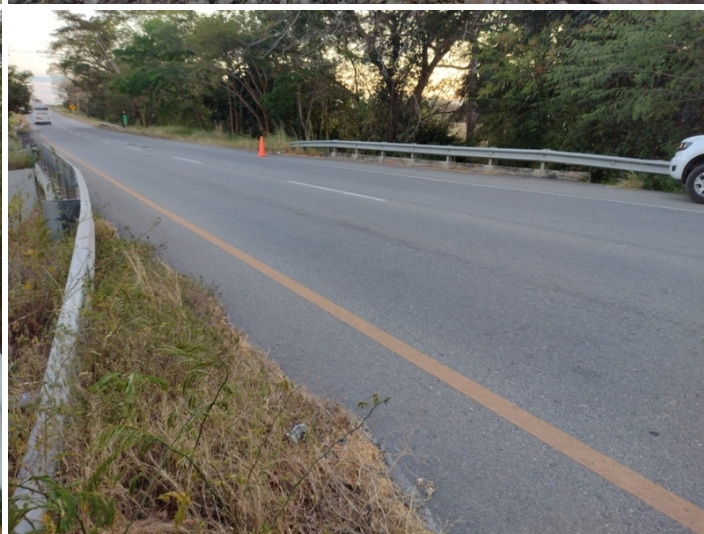
| <b>Fotos:</b> | |

| <b>Observaciones:</b> | El gálibo en la sección en arco es 3.05 m y en la sección con vigas reforzadas 3.8 m. |
