FORMATO PARA INSPECCIÓN VISUAL DE PUENTES Y PONTONES

EVALUACIÓN DEL ESTADO ACTUAL DE LAS OBRAS DEL CONTRATO DE CONCESIÓN BAJO EL ESQUEMA DE APP No.	003 DE 2022
Nombre de la ficha:	025-PU-MINAS_I-N
Fecha:	January 20, 2023
Regional:	26- OCAÑA
Levantó:	Lina Marcela Restrepo Higuita
Nombre de la vía:	San Alberto - Aguachica
Ruta:	4514
Vía en concesión:	SIN INFORMACIÓN
Mantenimiento integral:	SIN INFORMACIÓN
Grupo ADM.VIAL:	G1
Alcance:	PEXI-MIN: Puente existente mantenimiento mínimo

PR. del puente:	PR14+300 N
Nombre del puente:	P MINAS I N
Obstáculo que salva:	Quebrada

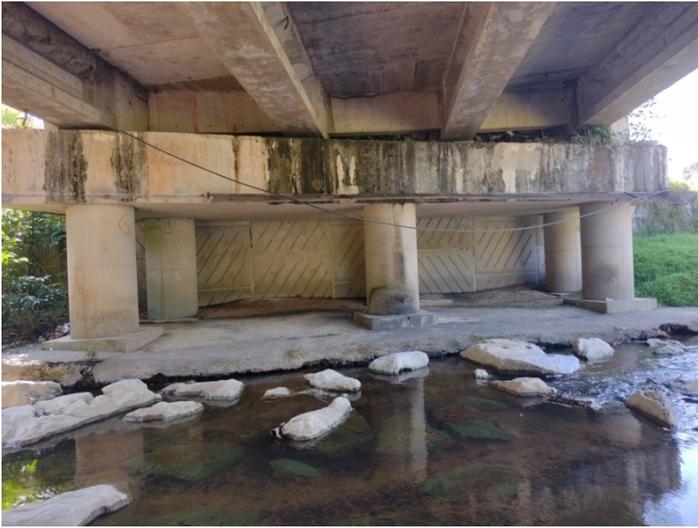
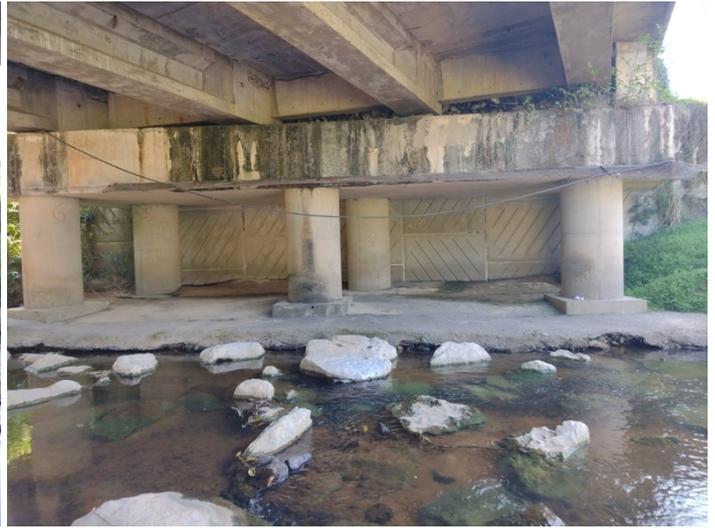
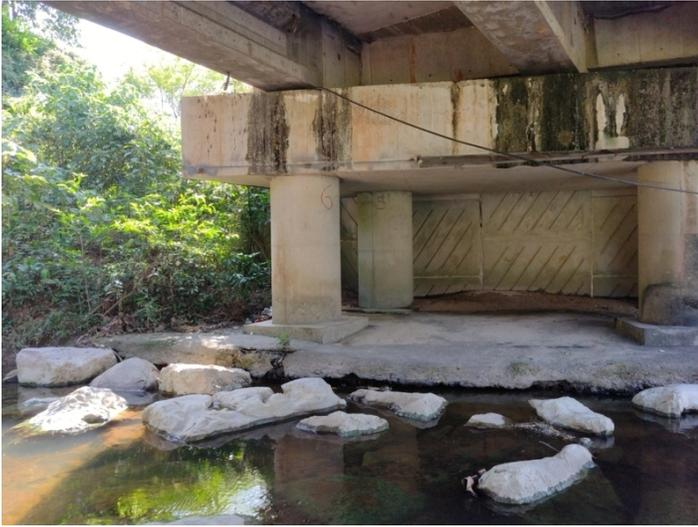
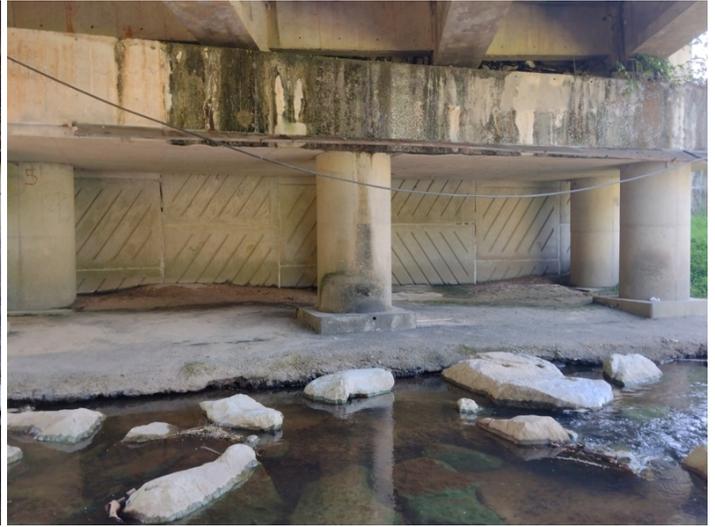
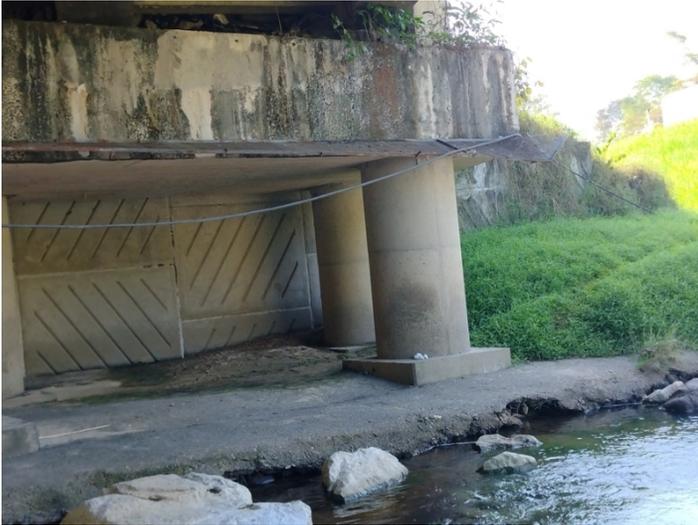
El estribo se compone de 6 pilas de 1 m de diámetro, separadas 5 m longitudinalmente y 2.60 m transversalmente. La altura de la viga cabezal es de 1.10 m y tiene una protección con gaviones en concreto lanzado que sobresale del terreno 0.30 m. Las dimensiones de los dados de las pilas en la base es de 1.30 m x 1.30 m.

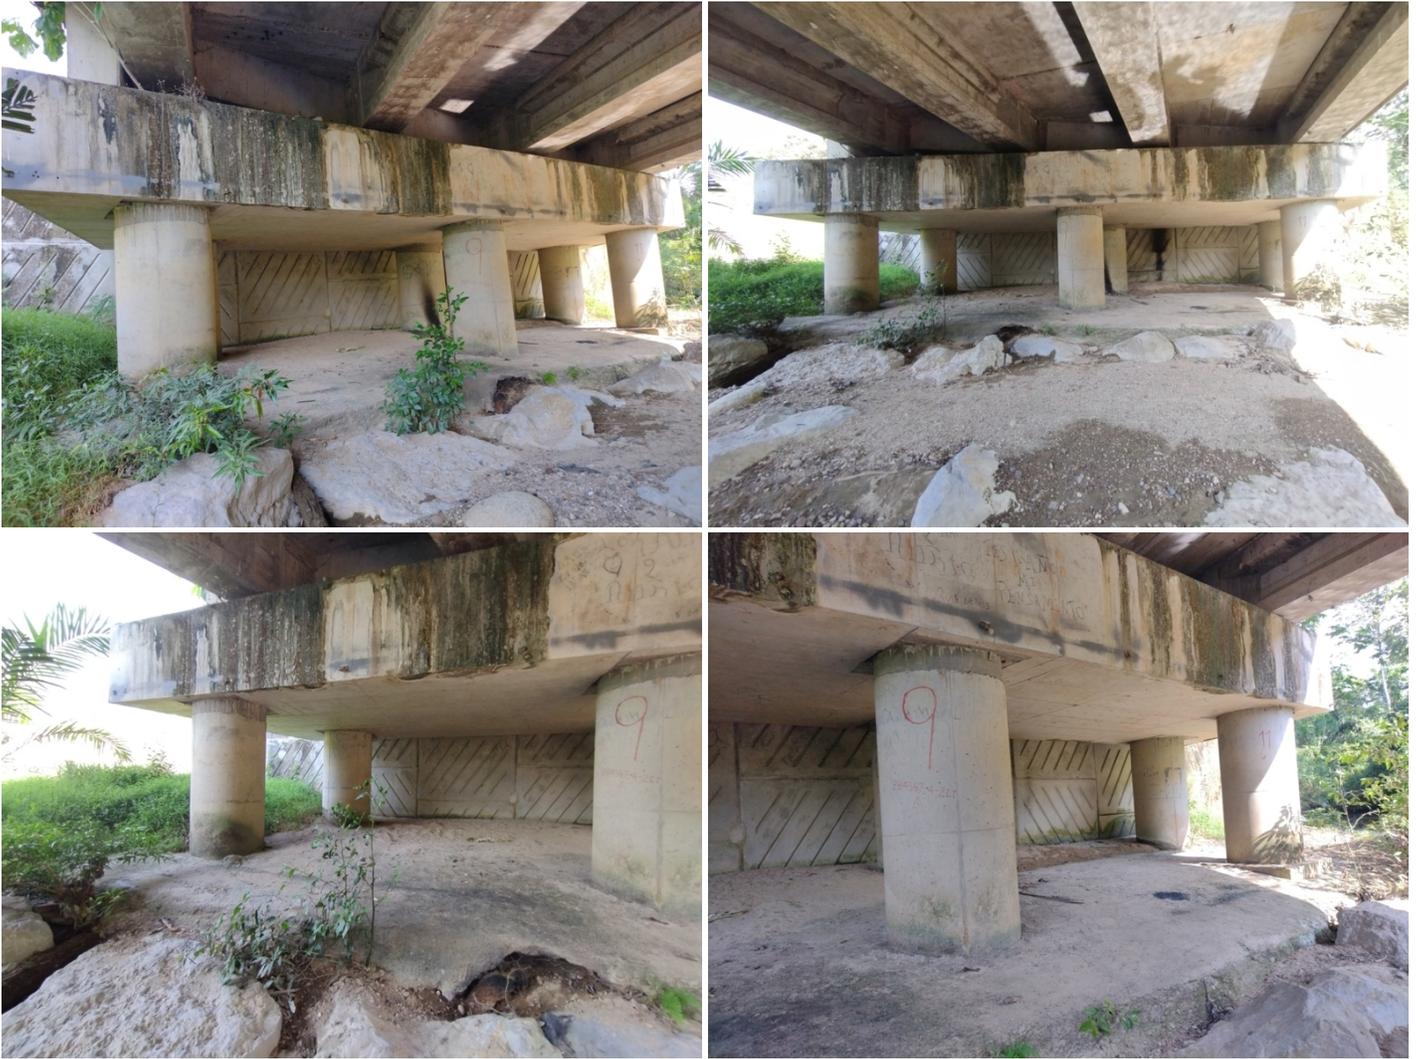
C-09 Estribos - 2. Estribo margen derecha

Observaciones: El estribo se compone de 6 pilas de 1 m de diámetro, separadas 5 m longitudinalmente y 2.60 m transversalmente. La altura de la viga cabezal es de 1.10 m y tiene una protección con gaviones en concreto lanzado que sobresale del terreno 0.30 m. Las dimensiones de los dados de las pilas en la base es de 1.30 m x 1.30 m.

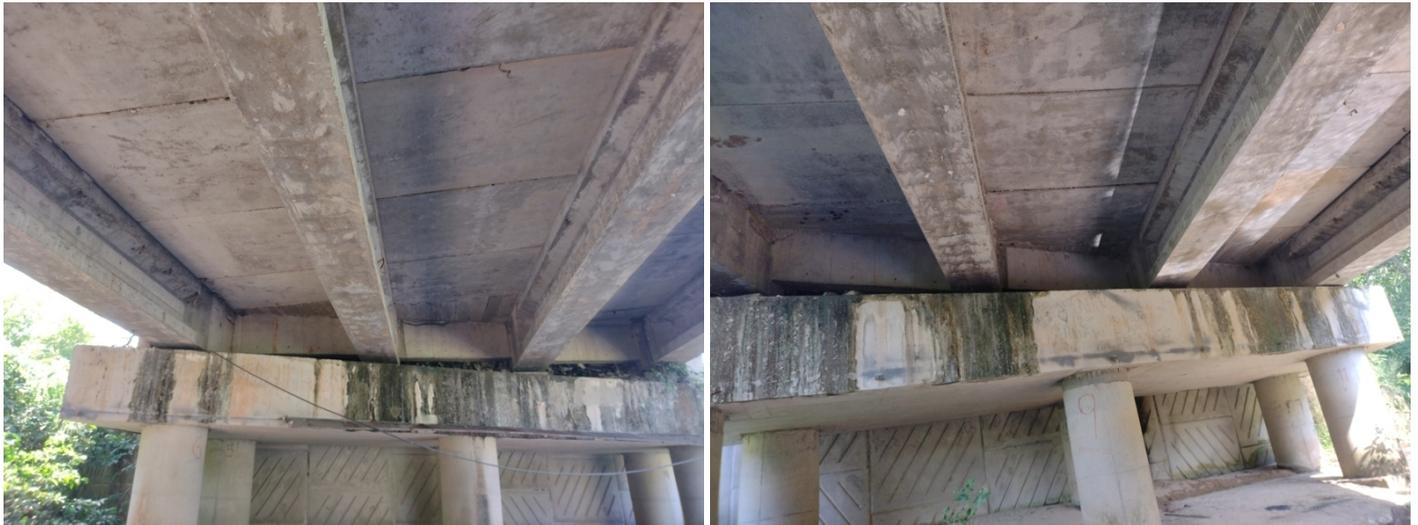
Observaciones: | Riostras externas.

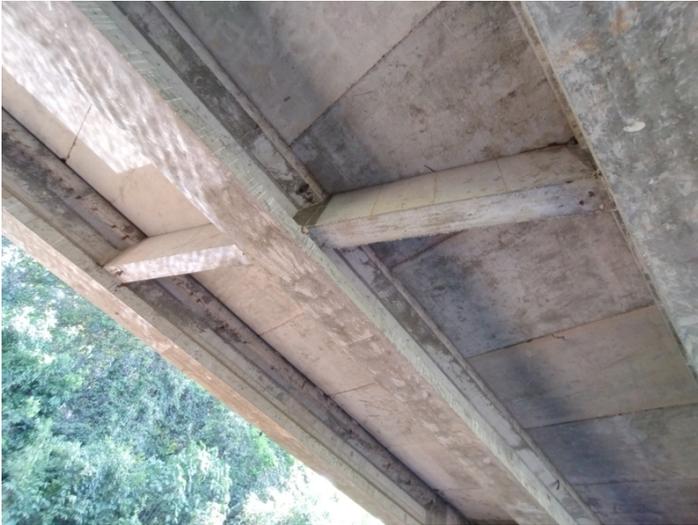
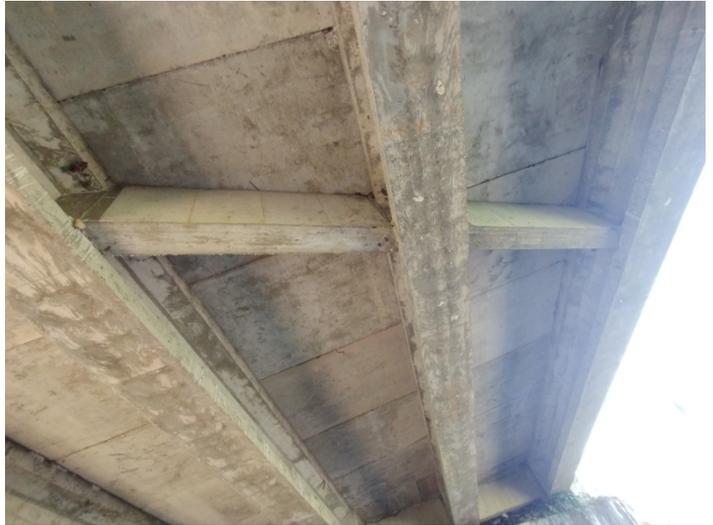
Observaciones: | Riostras intermedias.
