## FORMATO PARA INSPECCIÓN VISUAL DE PUENTES Y PONTONES

| <b>Nombre de la ficha:</b> | 027-PU-MINAS_II-N |
| <b>Nombre de la vía:</b> | San Alberto - Aguachica |

| <b>Nombre del puente:</b> | P MINAS II N |

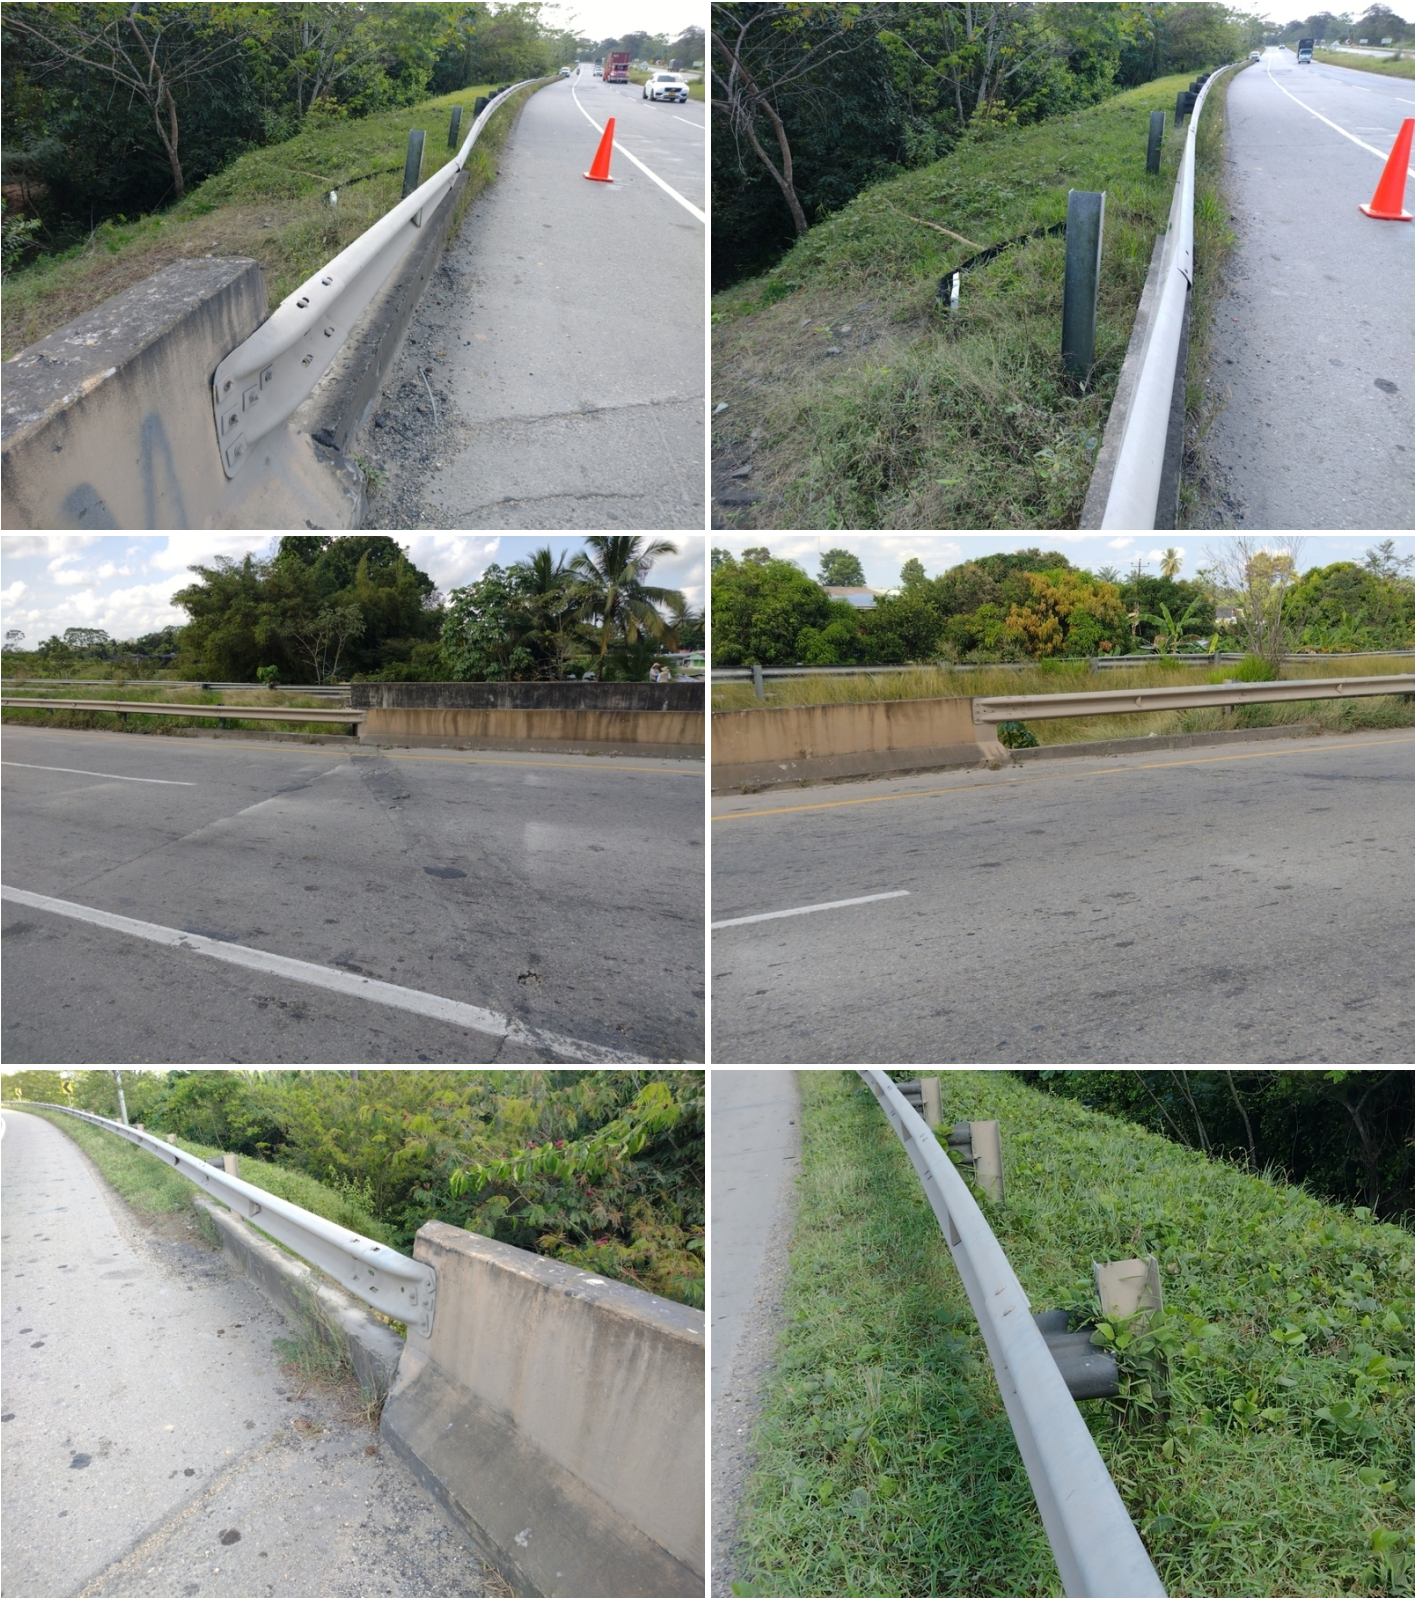
Tipo de daño: DE Delaminación de pintura, DT Deterioro

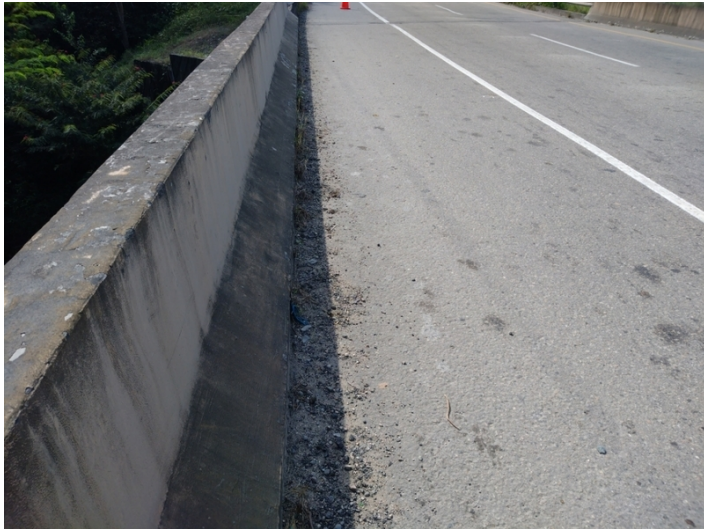
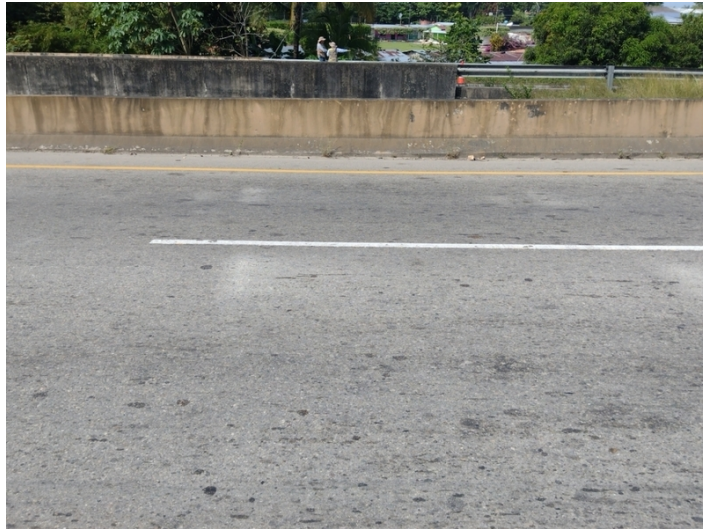
Cuantificación de daño (m): 1.2

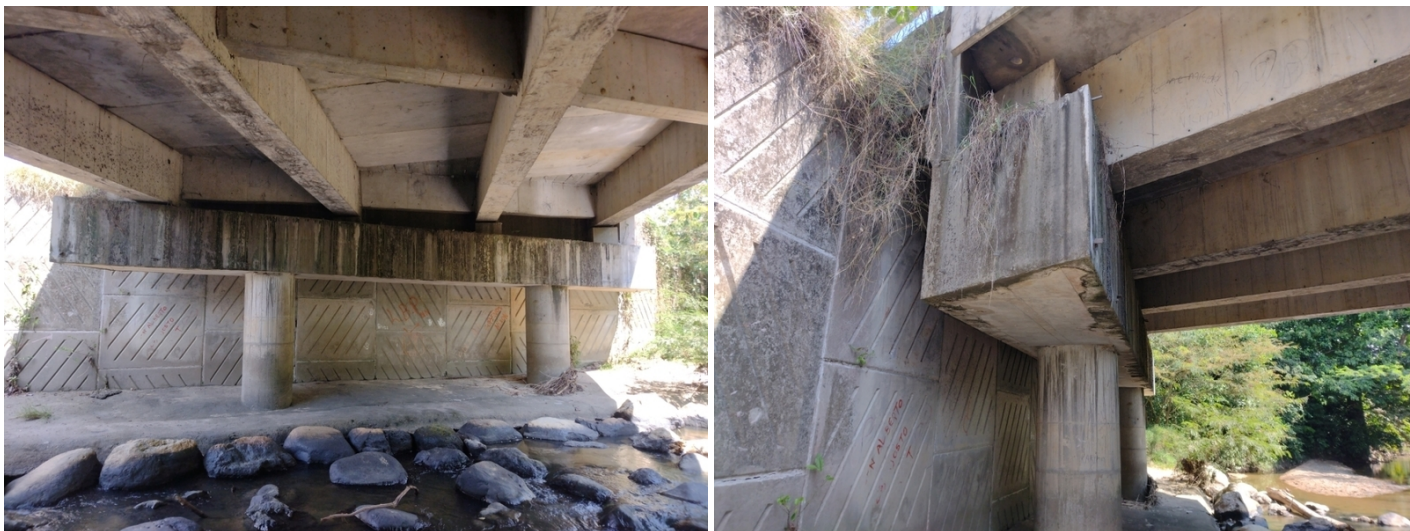
**Daños por funcionamiento** IN Infiltración, EF Eflorescencias

**Infiltración (m²):** 12

El estribo se encuentran conformado por dos pilas de 1,00 m de diámetro con una separación entre centros de 7.00 m y una altura desconfiada de 2.50 m, unidos por una viga cabezal de 1.40 m de ancho por 1.10 m de alto.

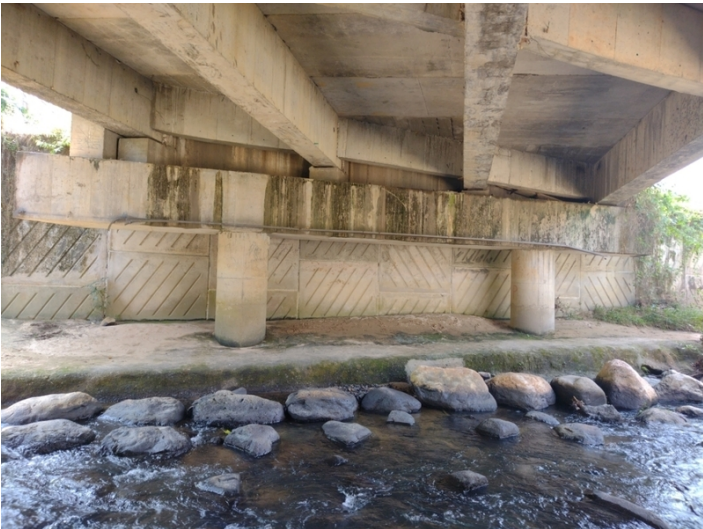
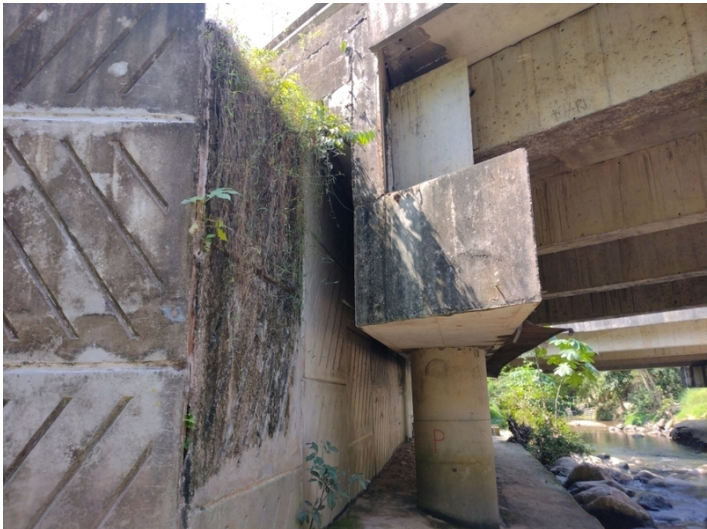
**Daños por funcionamiento** IN Infiltración, EF Eflorescencias

**Infiltración (m²):** 12

| Observaciones: | El estribo se encuentran conformado por dos pilas de 1.00 m de diámetro con una separación entre centros de .,00 m y una altura desconfiada de 2.15 m, unidos por una viga cabezal de 1.40 m de ancho por 1.10 m de alto. |

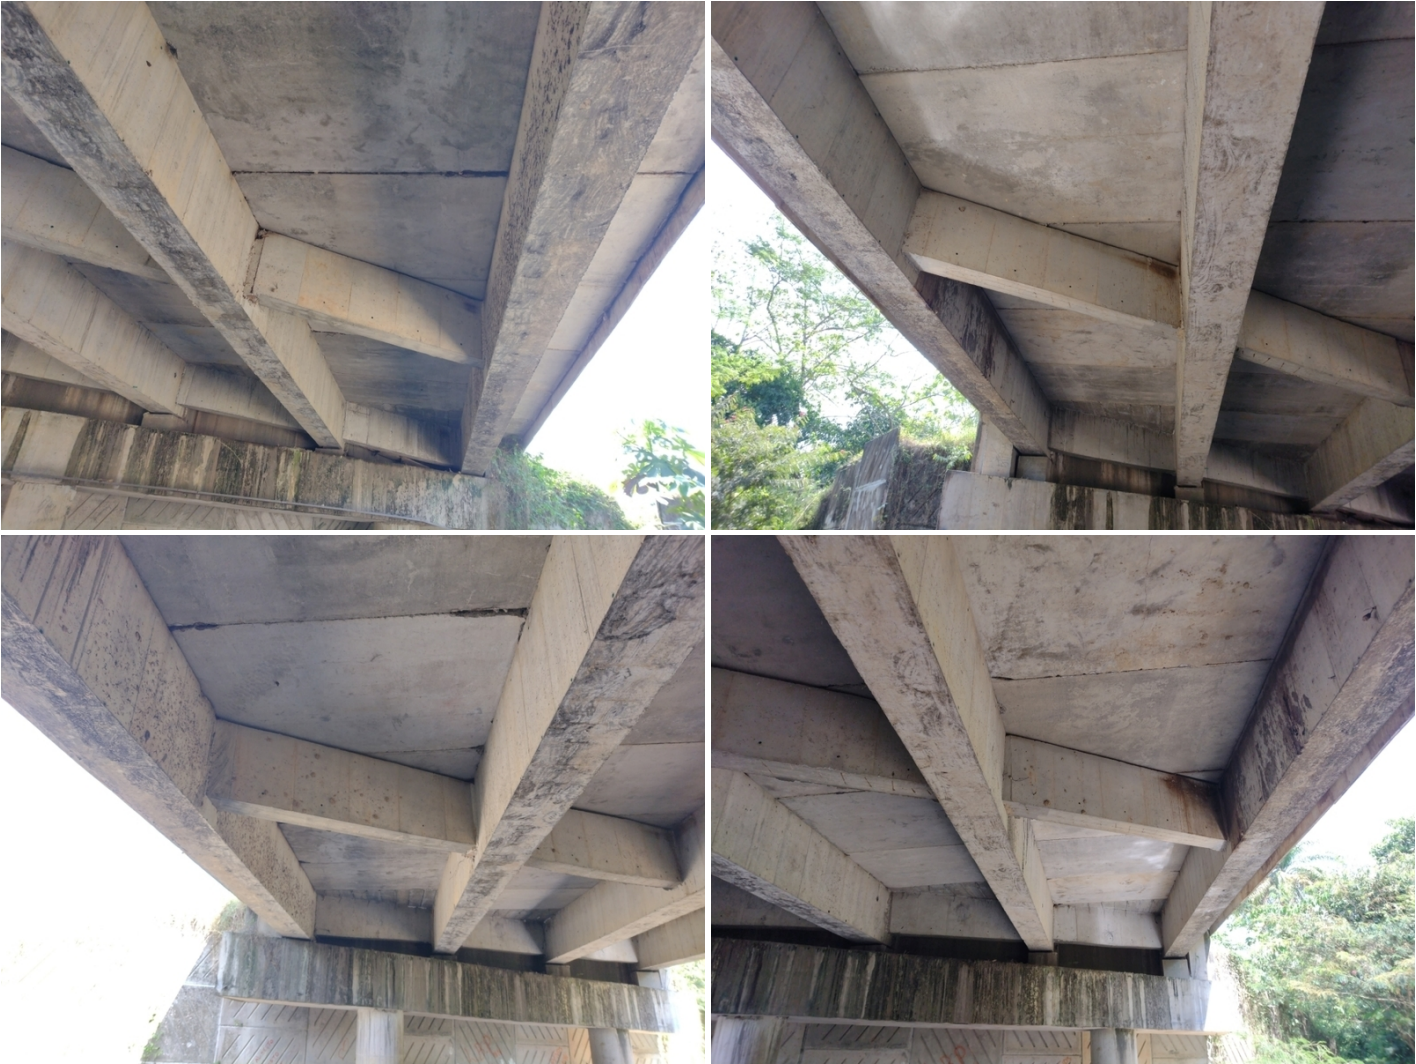
| Daños por diseño: | FIF Fisuras por flexión, FIC Fisuras por cortante |

| Observaciones: | Se debe realizar seguimiento a las fisuras por cortante y flexión presentes en las vigas, adicionalmente se debe evaluar la capacidad de la superestructura. |
