049-PU-P3-N

FORMATO PARA INSPECCIÓN VISUAL DE PUENTES Y PONTONES

EVALUACIÓN DEL ESTADO ACTUAL DE LAS OBRAS DEL CONTRATO DE CONCESIÓN BAJO EL ESQUEMA DE APP No.	003 DE 2022
Nombre de la ficha:	049-PU-P3-N
Fecha:	January 17, 2023
Regional:	26- OCAÑA
Levantó:	Santiago González Arango
Nombre de la vía:	San Alberto - Aguachica
Ruta:	4514
Vía en concesión:	SIN INFORMACIÓN
Mantenimiento integral:	SIN INFORMACIÓN
Grupo ADM.VIAL:	G1
Alcance:	PEXI-MIN: Puente existente mantenimiento mínimo

PR. del puente:	PR37+675 N
Nombre del puente:	P P3 N
Obstáculo que salva:	Quebrada

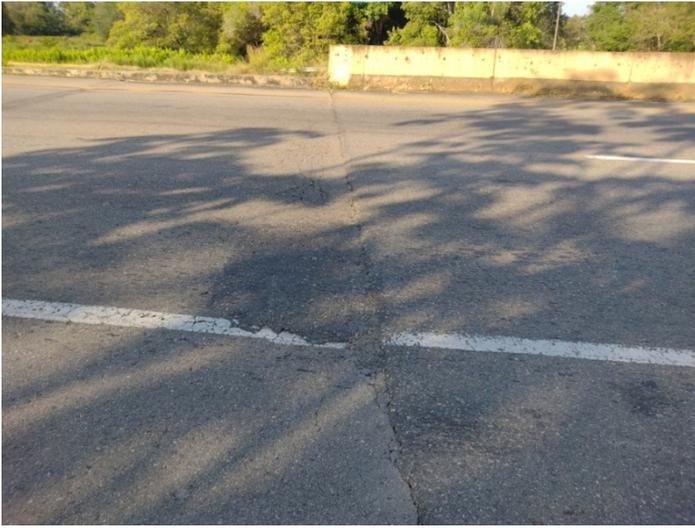
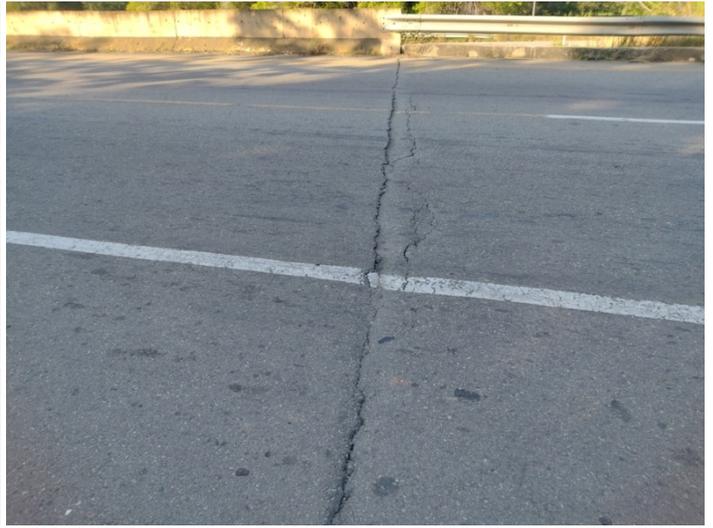
Presenta deterioro en el pavimento de los terraplenes de aproximación, se evidencia un asentamiento diferencial aproximado de 0.03 m.

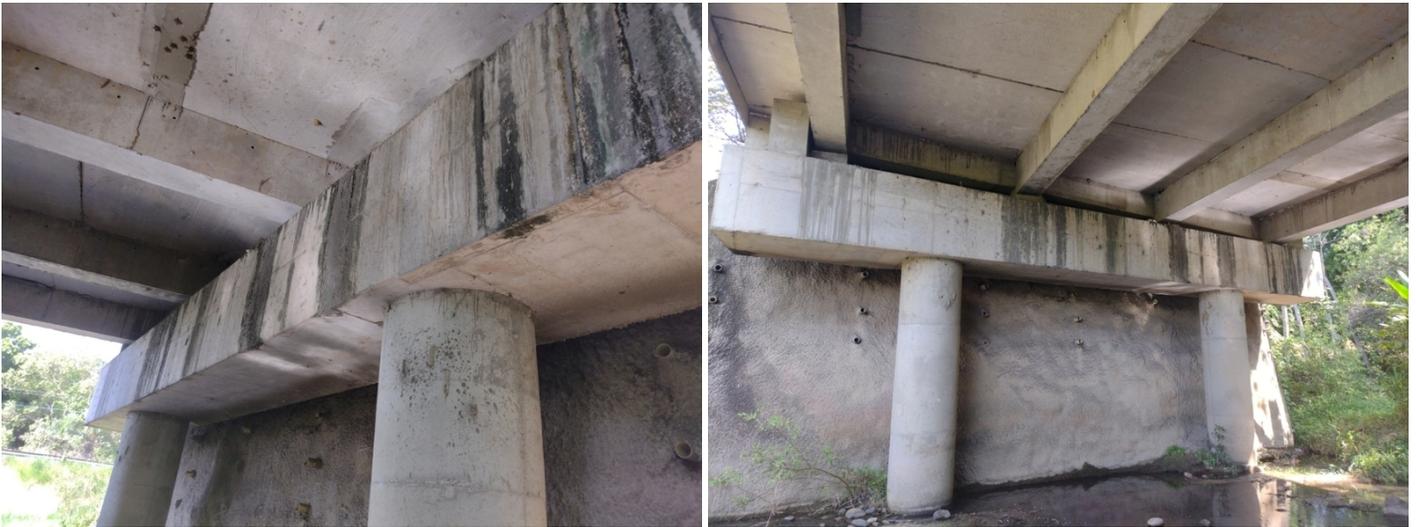
Daños por funcionamiento | IN Infiltración, EF Eflorescencias

Observaciones: | El estribo está conformado por dos pilas de 0.90 m de diámetro con separación entre ejes de 6.30 m y una altura libre de 3.50 m, unidos por una viga cabezal de 1.30 m de ancho con una altura de 1.10 m.

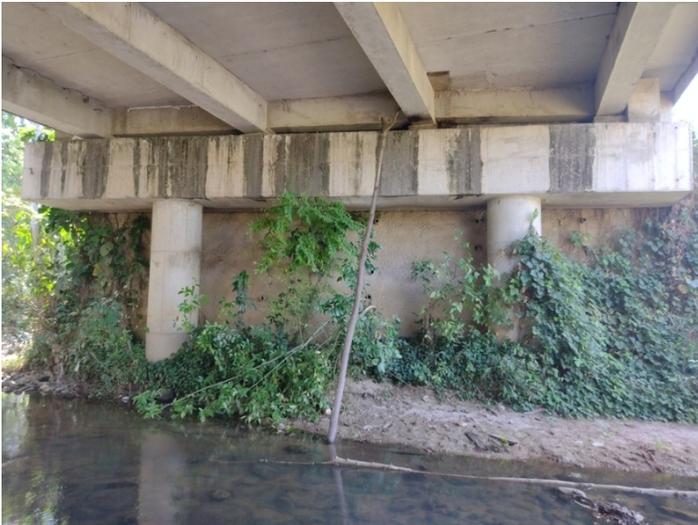
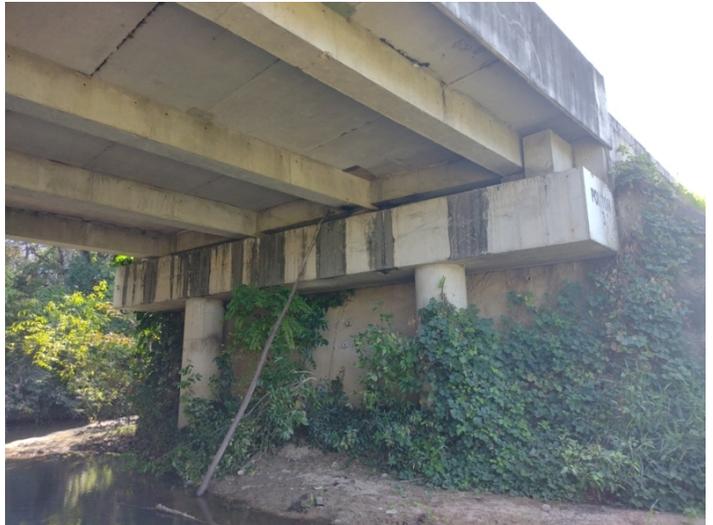
C-09 Estribos - 2. Estribo margen izquierda

Observaciones: | El estribo está conformado por dos pilas de 0.90 m de diámetro con separación entre ejes de 6.30 m y una altura libre de 3.50 m, unidos por una viga cabezal de 1.30 m de ancho con una altura de 1.10 m.

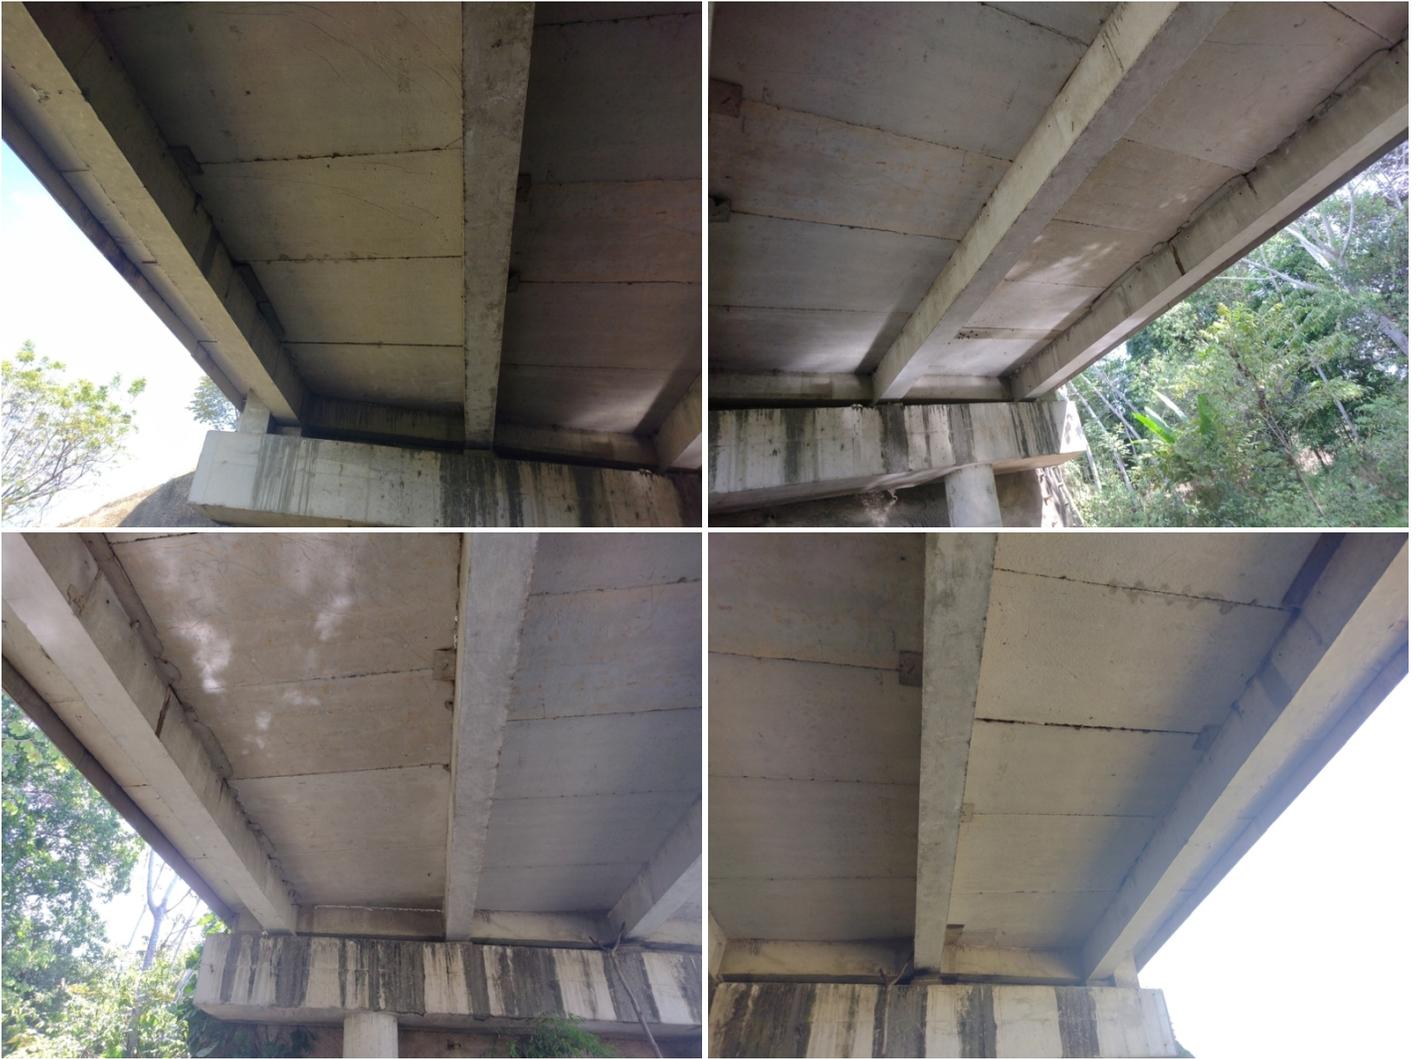
Observaciones: | Se debe hacer seguimiento a las fisuras por flexión que se presenta en la mitad de la luz.
