# 154-PU-P30CAUCE-N

## FORMATO PARA INSPECCIÓN VISUAL DE PUENTES Y PONTONES

<b>EVALUACIÓN DEL ESTADO ACTUAL DE LAS OBRAS DEL CONTRATO DE CONCESIÓN BAJO EL ESQUEMA DE APP No.</b>	003 DE 2022
<b>Nombre de la ficha:</b>	154-PU-P30CAUCE-N
<b>Fecha:</b>	December 14, 2022
<b>Regional:</b>	09-CÉSAR
<b>Levantó:</b>	Santiago González Arango
<b>Nombre de la vía:</b>	La Mata - Curumaní
<b>Ruta:</b>	4515
<b>Vía en concesión:</b>	SIN INFORMACIÓN
<b>Mantenimiento integral:</b>	SIN INFORMACIÓN
<b>Grupo ADM.VIAL:</b>	G1
<b>Alcance:</b>	PEXI-MIN: Puente existente mantenimiento mínimo

<b>PR. del puente:</b>	PR46+494 N
<b>Nombre del puente:</b>	P P30 N
<b>Obstáculo que salva:</b>	Quebrada

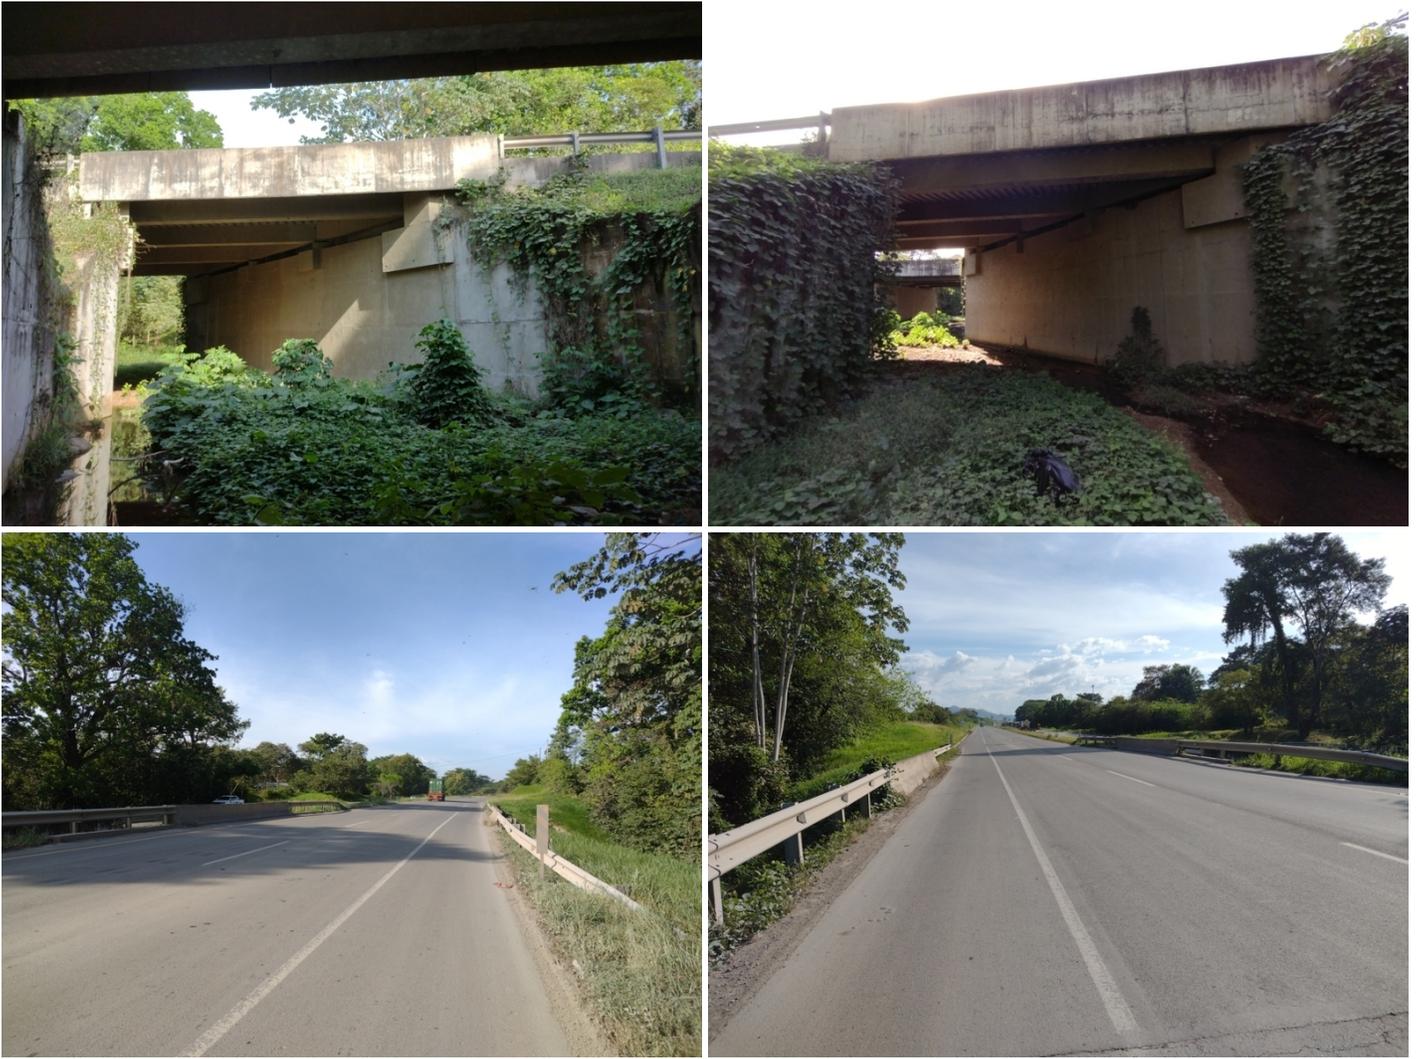
<b>Esviaje (°) :</b>	44
<b>Longitudinal:</b>	01 Vigas simplemente apoyadas
<b>Transversal:</b>	01 Losa sobre vigas

<b>Longitud total (m):</b>	11.4
<b>Ancho (m):</b>	11.7
<b>Gálibo (m):</b>	4.7
<b>No. de luces:</b>	1
<b>Observaciones:</b>	No aplica
