# 090-PU-P11-N

## FORMATO PARA INSPECCIÓN VISUAL DE PUENTES Y PONTONES

<b>EVALUACIÓN DEL ESTADO ACTUAL DE LAS OBRAS DEL CONTRATO DE CONCESIÓN BAJO EL ESQUEMA DE APP No.</b>	003 DE 2022
<b>Nombre de la ficha:</b>	090-PU-P11-N
<b>Fecha:</b>	January 14, 2023
<b>Regional:</b>	26- OCAÑA
<b>Levantó:</b>	Santiago González Arango
<b>Nombre de la vía:</b>	Aguachica - La Mata
<b>Ruta:</b>	4514
<b>Vía en concesión:</b>	SIN INFORMACIÓN
<b>Mantenimiento integral:</b>	SIN INFORMACIÓN
<b>Grupo ADM.VIAL:</b>	G1
<b>Alcance:</b>	PEXI-MIN: Puente existente mantenimiento mínimo

<b>PR. del puente:</b>	PR88+640 N
<b>Nombre del puente:</b>	P P11 N
<b>Obstáculo que salva:</b>	Quebrada

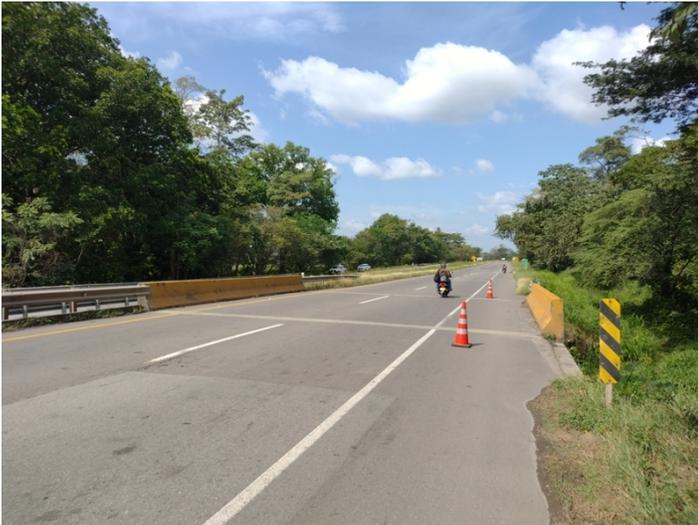
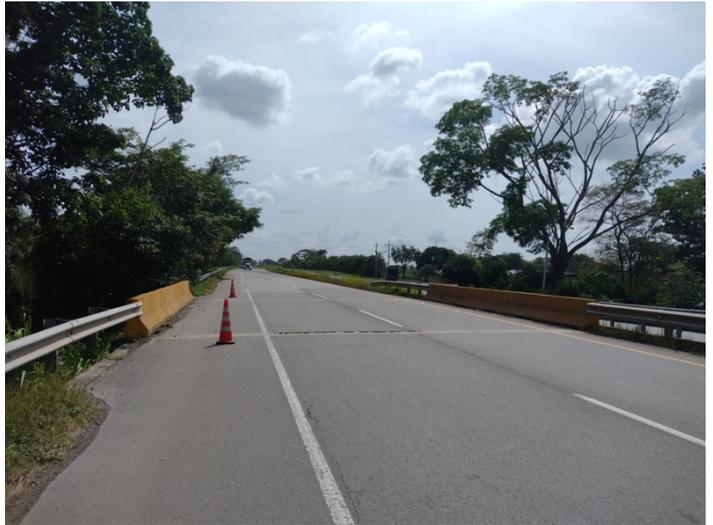
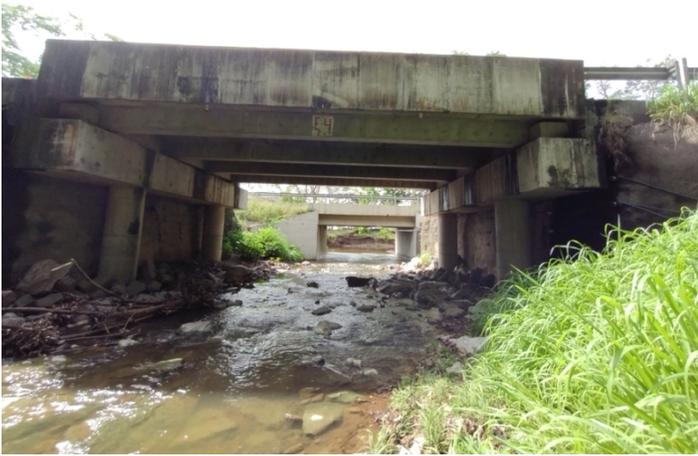
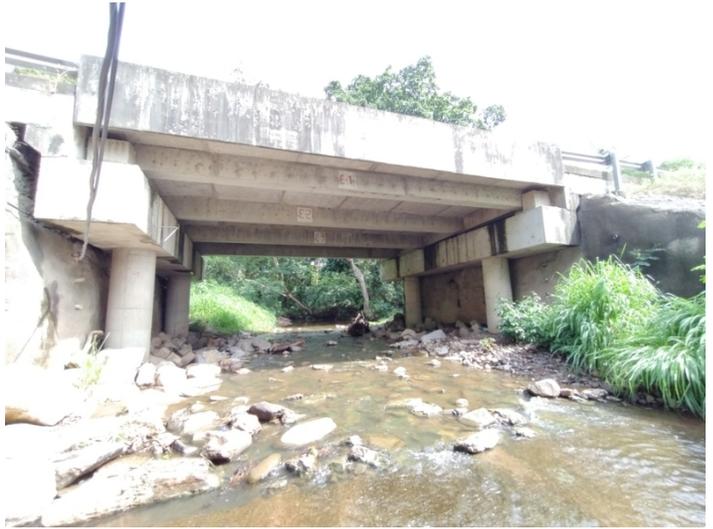
<b>Longitud total (m):</b>	12.05
<b>Ancho (m):</b>	11.6
<b>Gálibo (m):</b>	4
<b>No. de luces:</b>	1
<b>Observaciones:</b>	No aplica

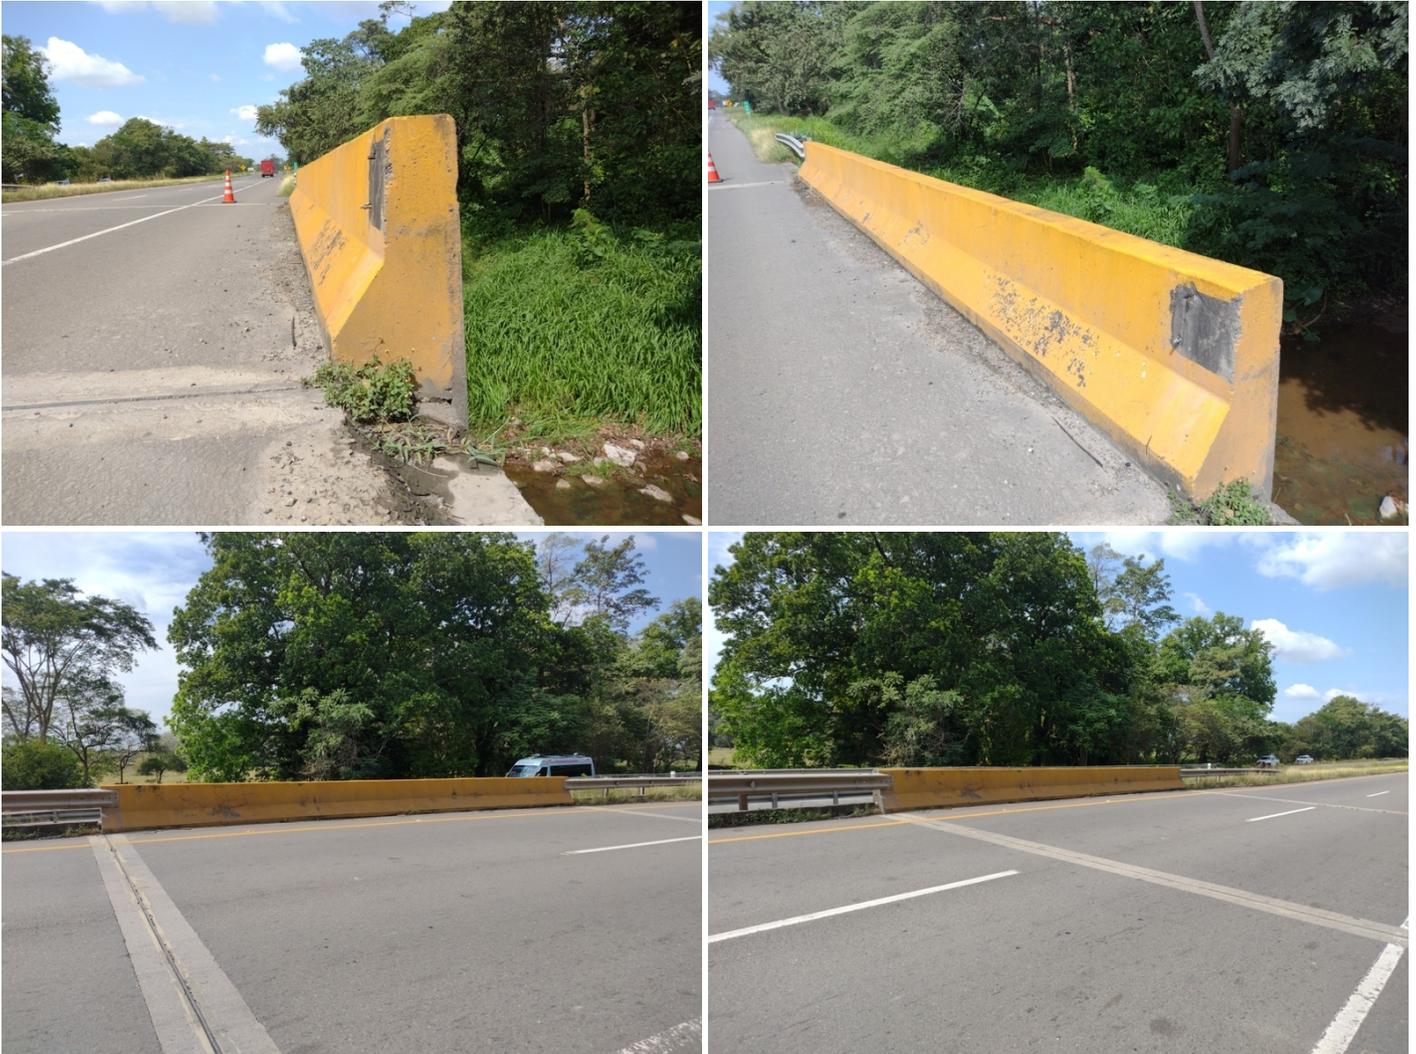
**Observaciones:** | Barrera de protección vehicular tipo New Jersey.

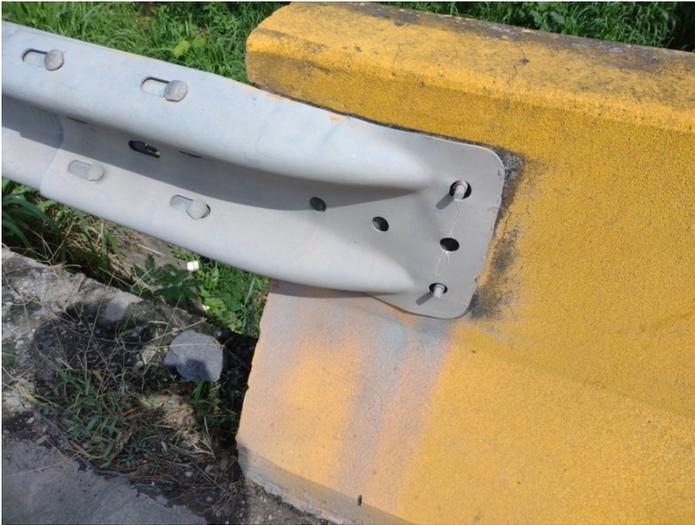
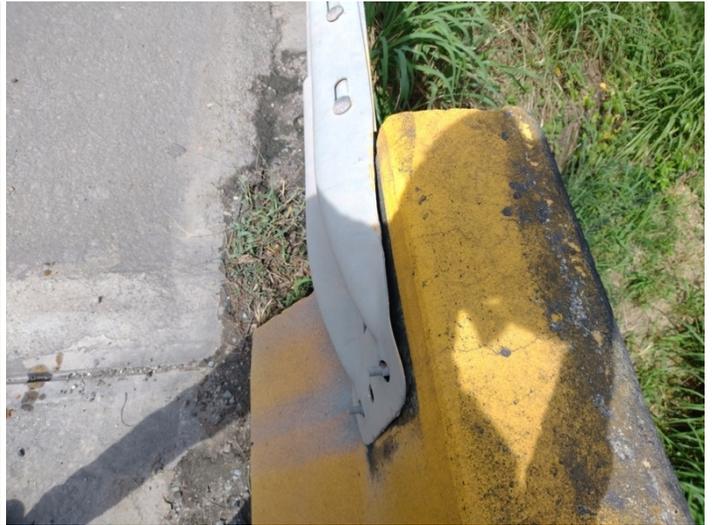
<b>Localización:</b>	CD Costado derecho, CI Costado izquierdo
<b>Tipo de daño:</b>	Ausencia de daño.
<b>Longitud del daño (m):</b>	1

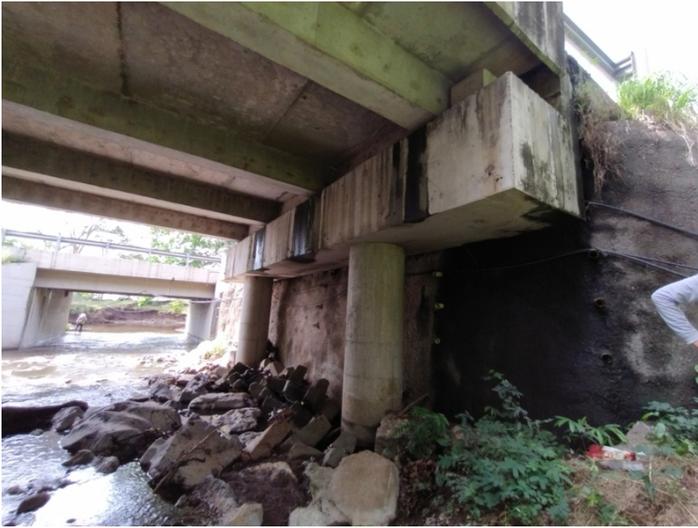
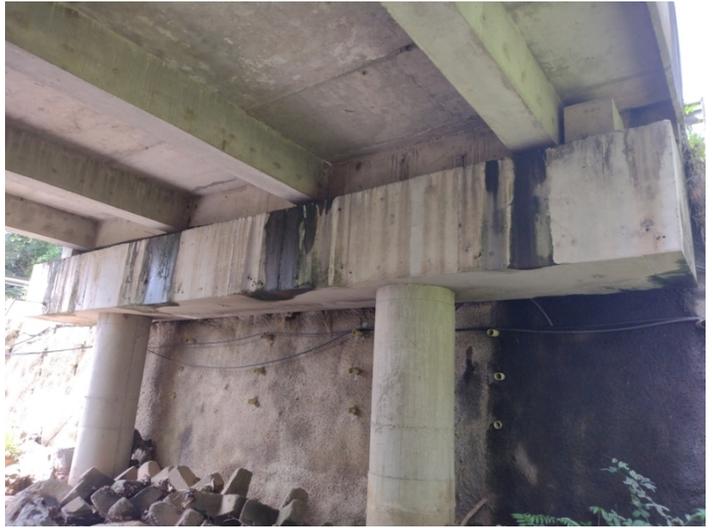
**Observaciones:** Estribo conformado por dos pilas de 0.90 m de diámetro con una altura desconfiada de 2.90 m y una separación entre centros de 6.20 m, unidos por una viga cabezal de 1.40 m de ancho po 1.10 m de alto.

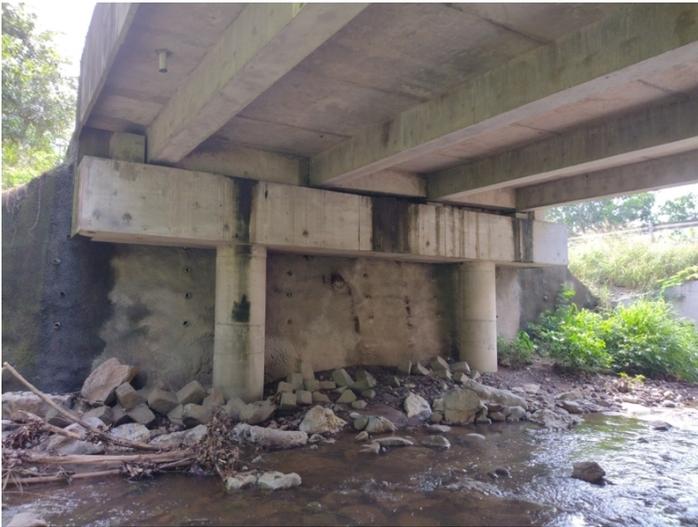
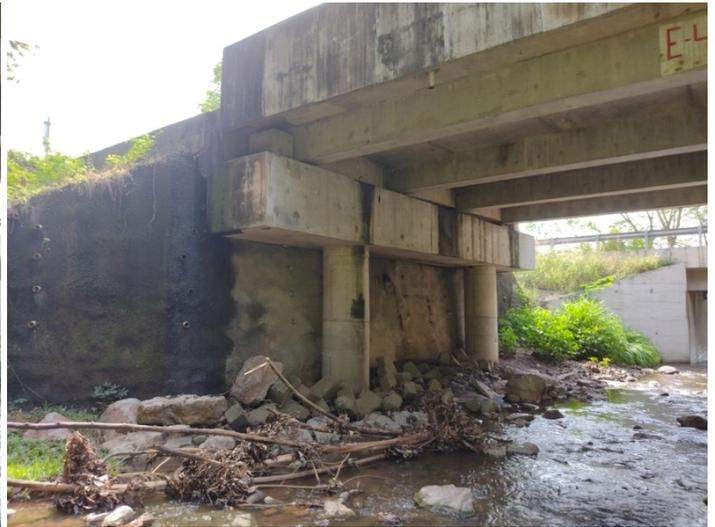
### C-09 Estribos - 2. Estribo margen izquierda

**Observaciones:** | Estribo conformado por dos pilas de 0.90 m de diámetro con una altura desconfiada de 2.90 m y una separación entre centros de 6.20 m, unidos por una viga cabezal de 1.40 m de ancho por 1.10 m de alto.

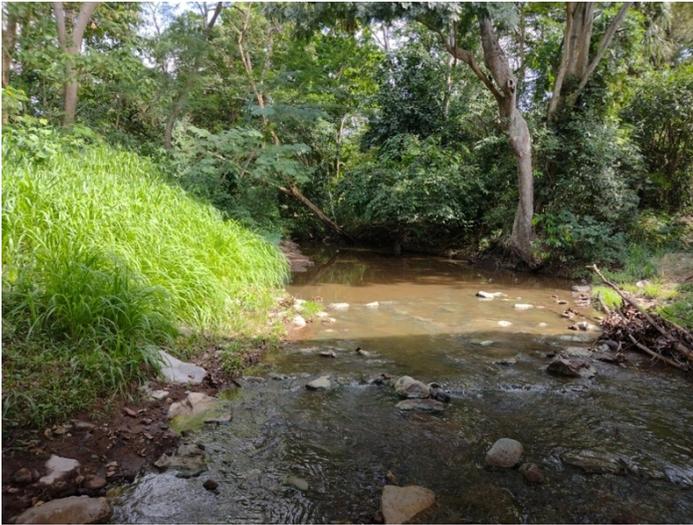
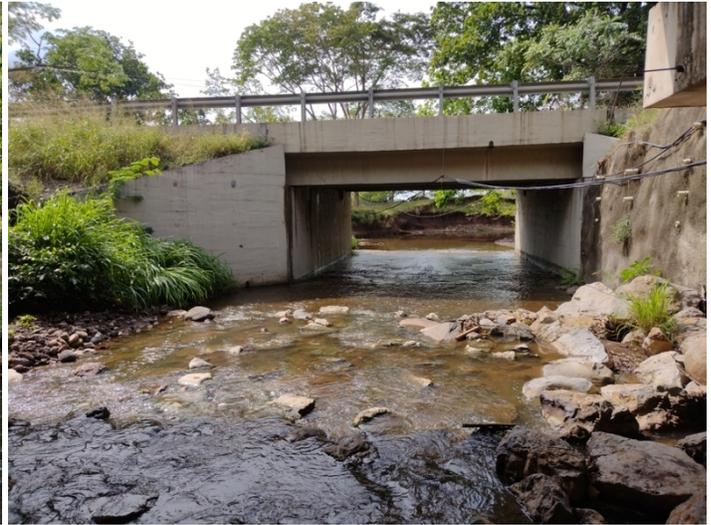
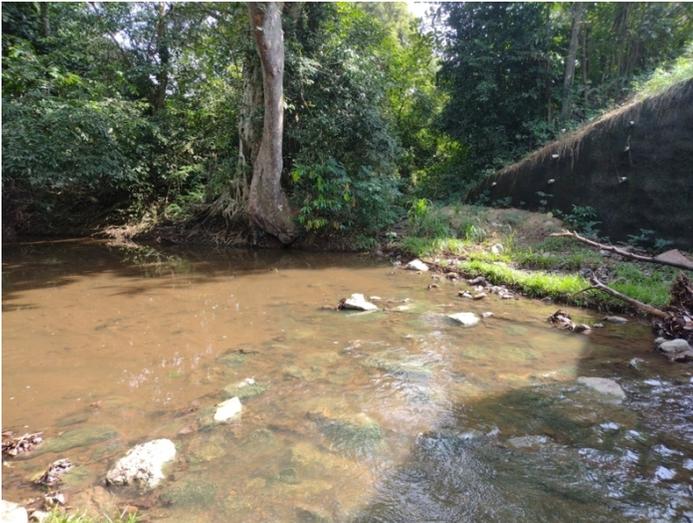
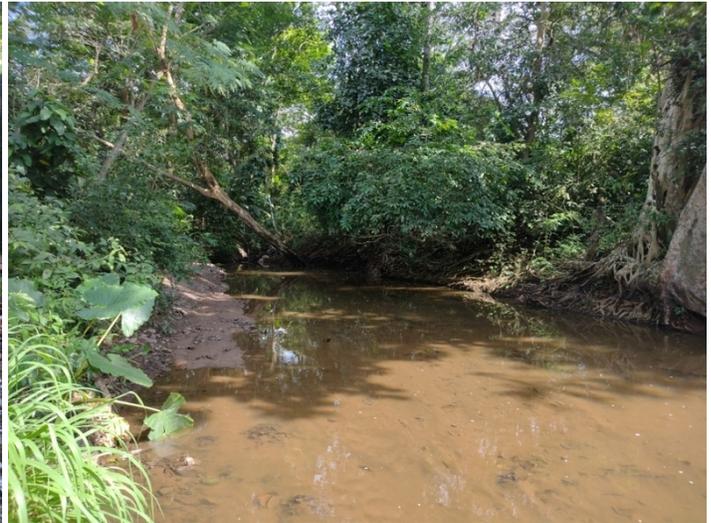
**Estado de conservación:** Regular
