# 073-PU-CASCABELA-S

## FORMATO PARA INSPECCIÓN VISUAL DE PUENTES Y PONTONES

<b>EVALUACIÓN DEL ESTADO ACTUAL DE LAS OBRAS DEL CONTRATO DE CONCESIÓN BAJO EL ESQUEMA DE APP No.</b>	003 DE 2022
<b>Nombre de la ficha:</b>	073-PU-CASCABELA-S
<b>Fecha:</b>	January 11, 2023
<b>Regional:</b>	26- OCAÑA
<b>Levantó:</b>	Evelyn Cristina Álvarez Quintero
<b>Nombre de la vía:</b>	Aguachica - La Mata
<b>Ruta:</b>	4514
<b>Vía en concesión:</b>	SIN INFORMACIÓN
<b>Mantenimiento integral:</b>	SIN INFORMACIÓN
<b>Grupo ADM.VIAL:</b>	G1
<b>Alcance:</b>	PEXI-MIN: Puente existente mantenimiento mínimo

<b>PR. del puente:</b>	PR73+560 S
<b>Nombre del puente:</b>	P CASCABELA S
<b>Obstáculo que salva:</b>	Quebrada

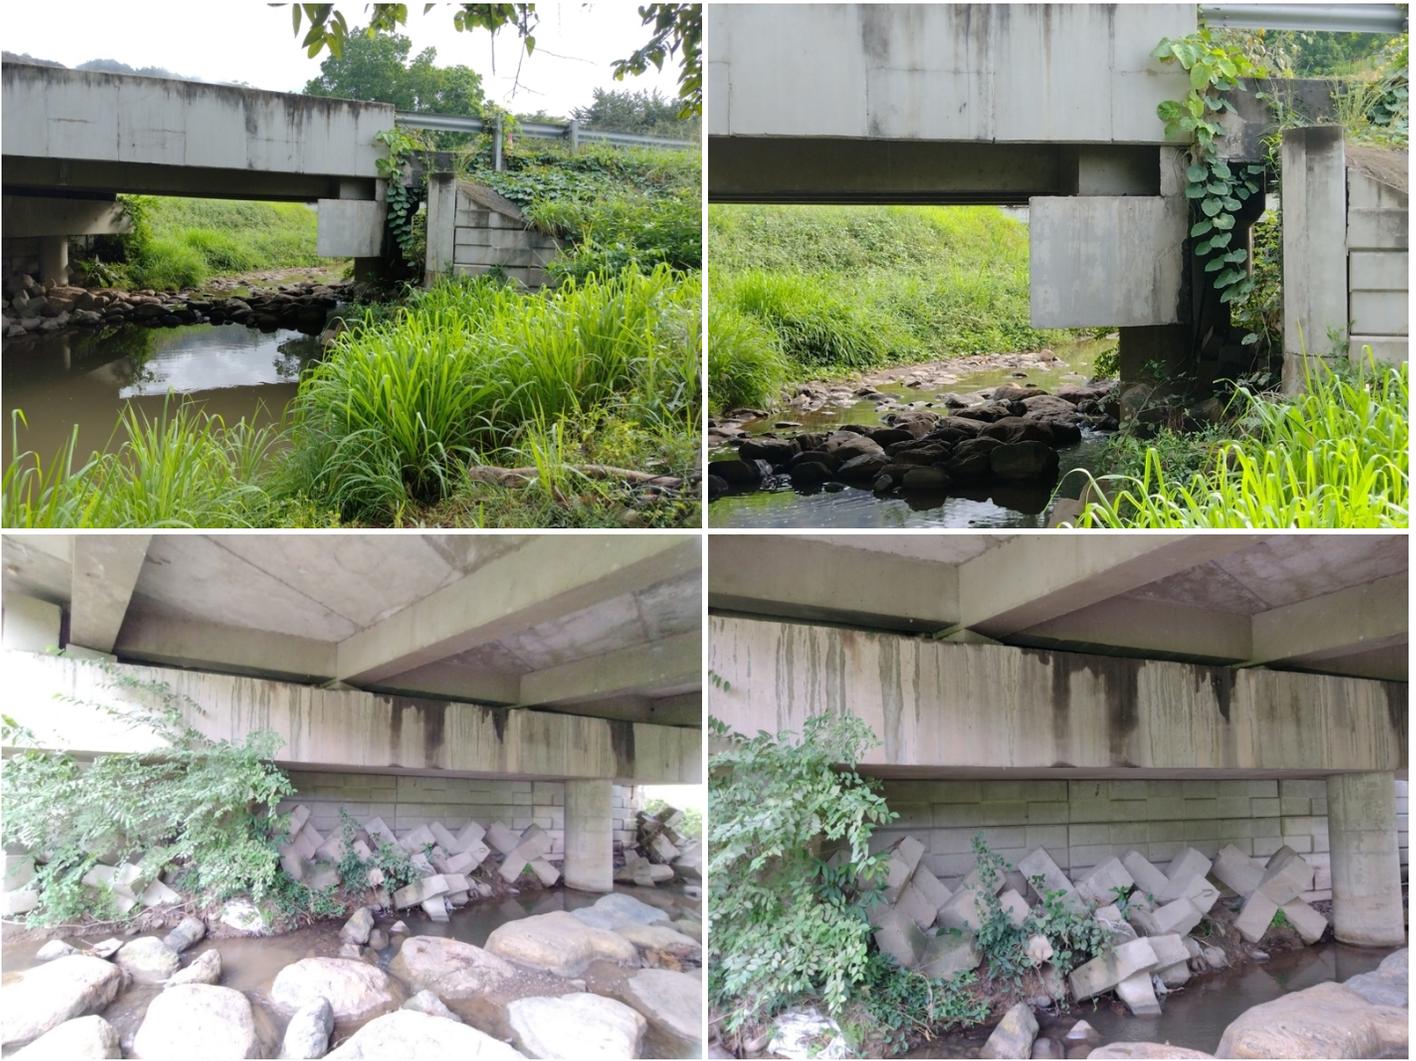
### C-09 Estribos - 2. Estribo margen izquierda

**Daños por funcionamiento** IN Infiltración, EF Eflorescencias

**Infiltración (m²):** 5

**Observaciones:** Se observan marcas de infiltración sobre la viga cabezal.

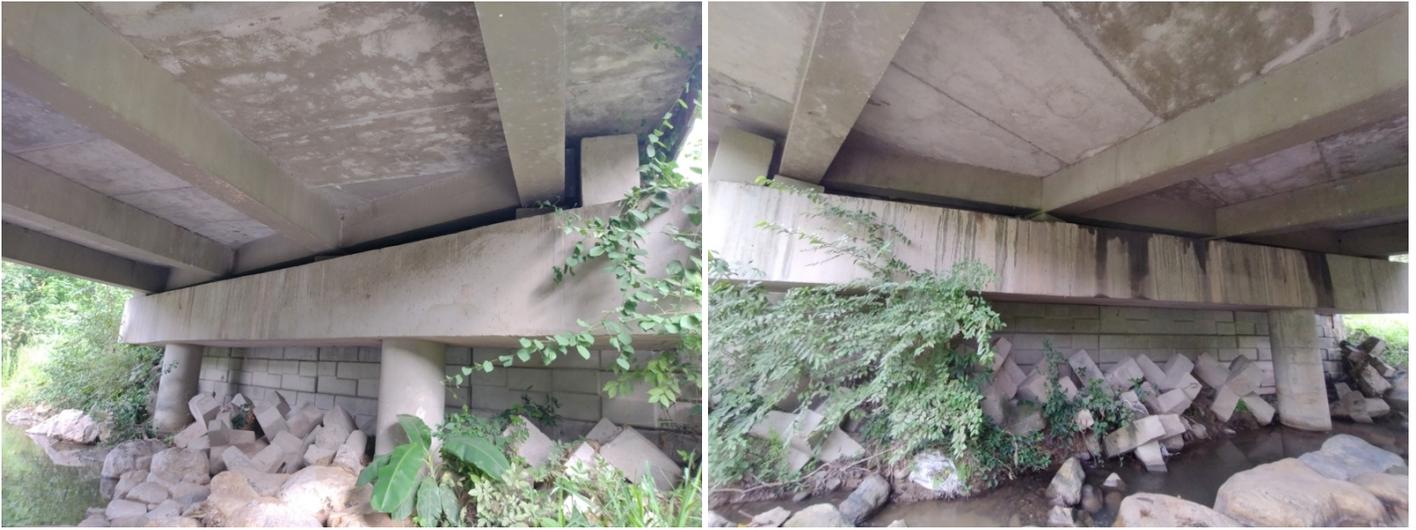
**Observaciones:** Vigas diafragmas extremas.
