FORMATO PARA INSPECCIÓN VISUAL DE PUENTES Y PONTONES

EVALUACIÓN DEL ESTADO ACTUAL DE LAS OBRAS DEL CONTRATO DE CONCESIÓN BAJO EL ESQUEMA DE APP No.	003 DE 2022
Nombre de la ficha:	003-PU-QDA_LA_FINAL-S
Fecha:	December 15, 2022
Regional:	22- SANTANDER
Levantó:	Lina Marcela Restrepo Higuita
Nombre de la vía:	Lizama - San Alberto
Ruta:	4513
Vía en concesión:	AUTOPISTA DEL RIO GRANDE
Mantenimiento integral:	SIN INFORMACIÓN
Grupo ADM.VIAL:	SIN INFORMACIÓN
Alcance:	PEXI-RPMENOR: Puente existente reparación menor

PR. del puente:	PR 11 + 328,00 S
Nombre del puente:	P QUEBRADA LA FINAL S
Obstáculo que salva:	Quebrada

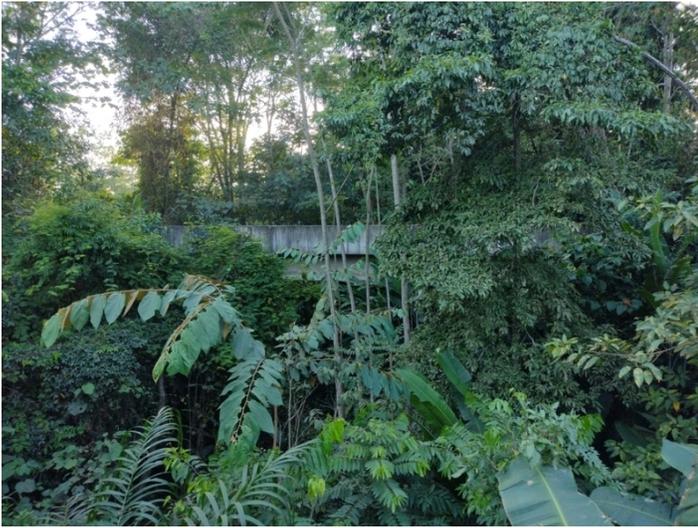
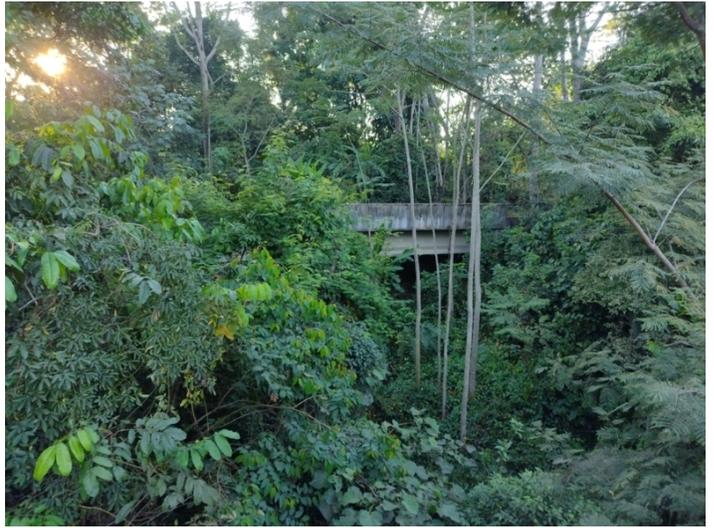
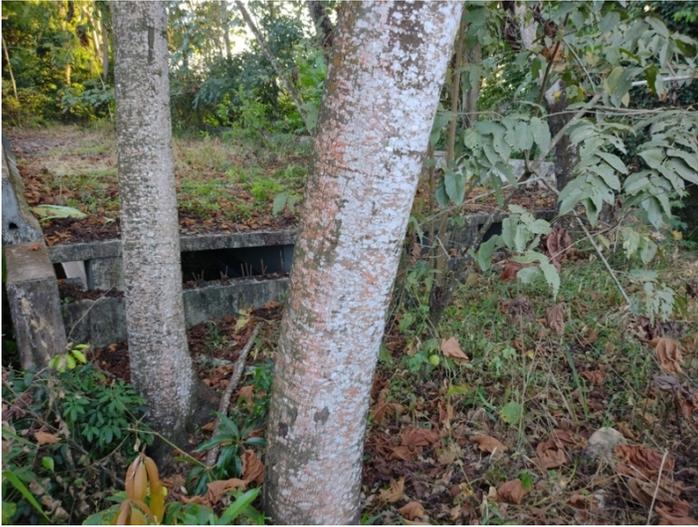
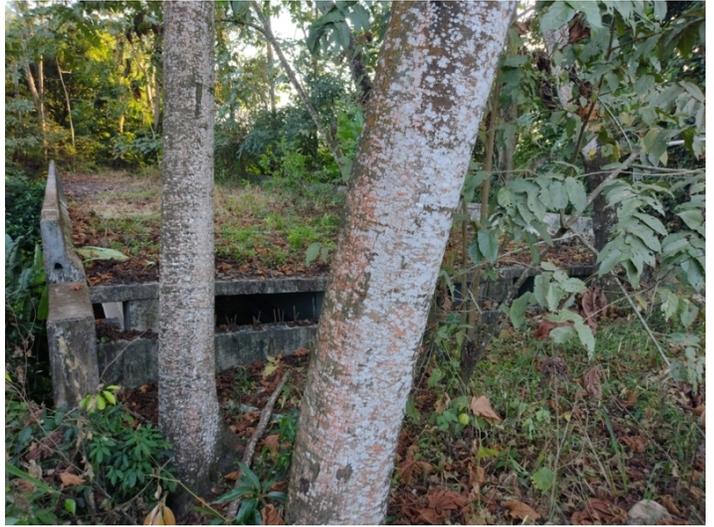
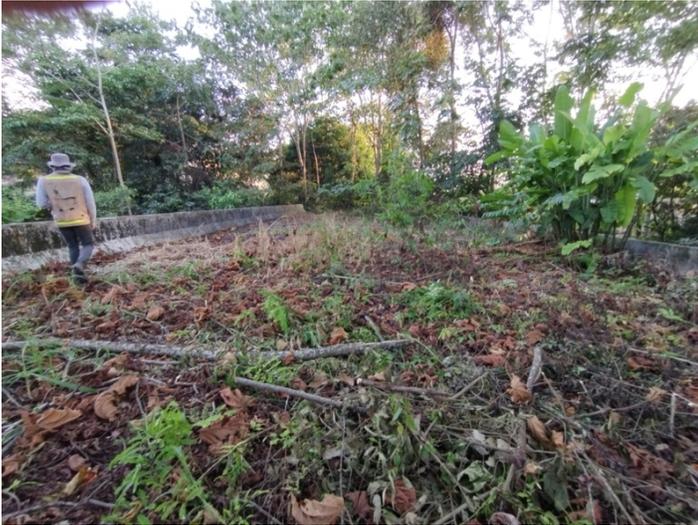
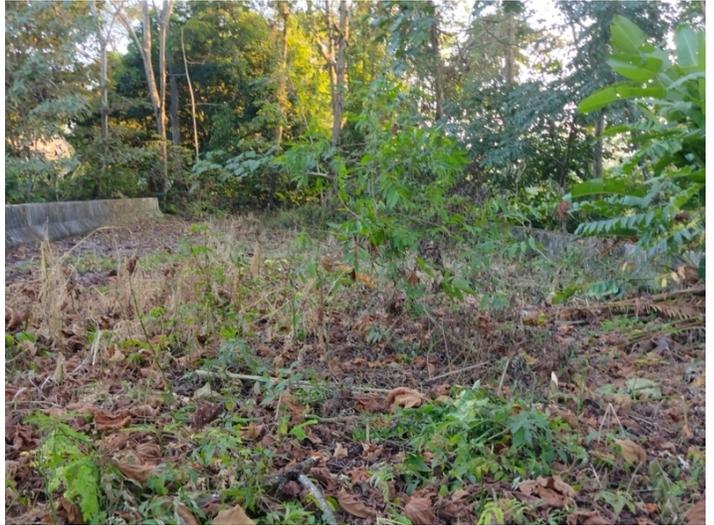
Longitud total (m):	33.0
Ancho (m):	12
Gálibo (m):	0
No. de luces:	1
Observaciones:	No fue posible medir el gálibo del puente.
Fotos:
