FORMATO PARA INSPECCIÓN VISUAL DE PUENTES Y PONTONES

EVALUACIÓN DEL ESTADO ACTUAL DE LAS OBRAS DEL CONTRATO DE CONCESIÓN BAJO EL ESQUEMA DE APP No.	003 DE 2022
Nombre de la ficha:	093-PU-QDA_SECA-S
Fecha:	January 12, 2023
Regional:	26- OCAÑA
Levantó:	Evelyn Cristina Álvarez Quintero
Nombre de la vía:	Aguachica - La Mata
Ruta:	4514
Vía en concesión:	SIN INFORMACIÓN
Mantenimiento integral:	SIN INFORMACIÓN
Grupo ADM.VIAL:	G1
Alcance:	PEXI-MIN: Puente existente mantenimiento mínimo

PR. del puente:	PR92+965 S
Nombre del puente:	P Q SECA S
Obstáculo que salva:	Quebrada

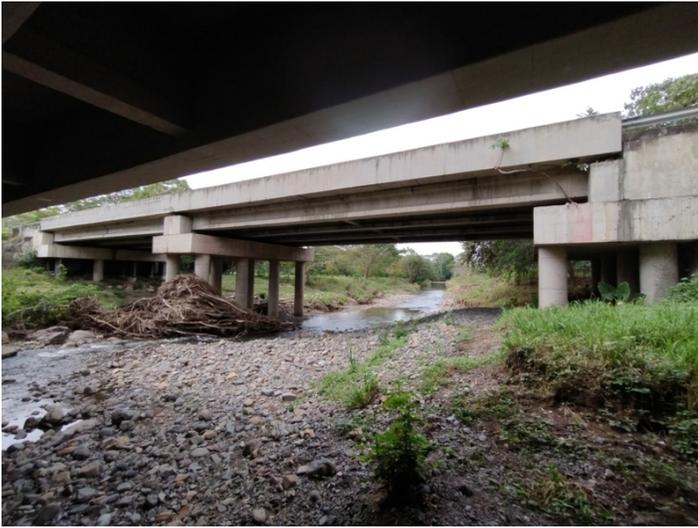
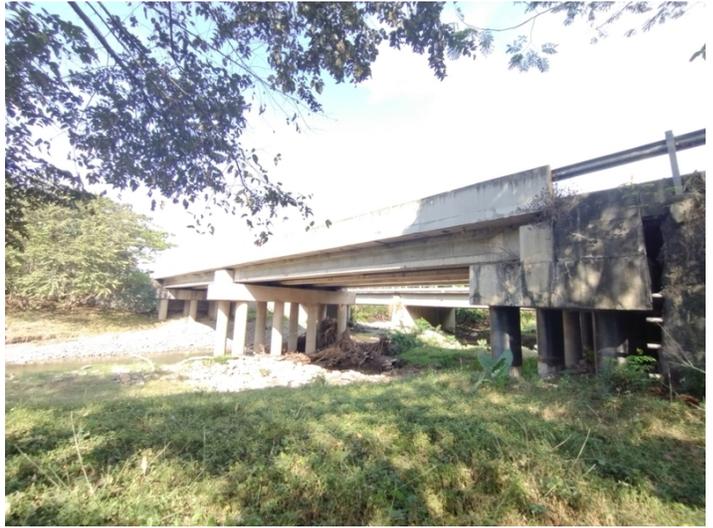
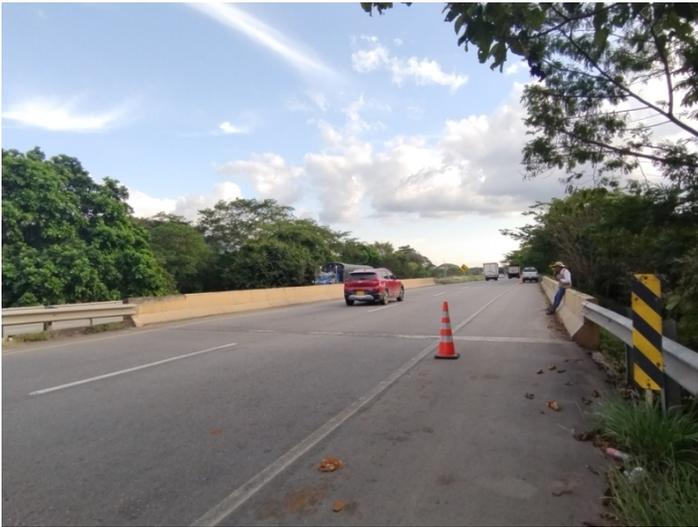
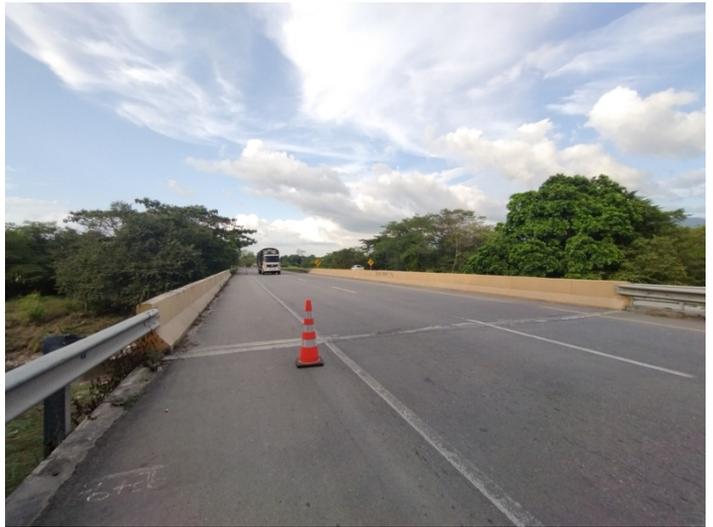
Longitud total (m):	42.3
Ancho (m):	11.8
Gálibo (m):	5.3
No. de luces:	2
Observaciones:	Puente con el estribo de margen izquierda con una reparación aparentemente de asentamiento, se marcan patologías en el cabezote, las vigas longitudinales y la losa.
Fotos:

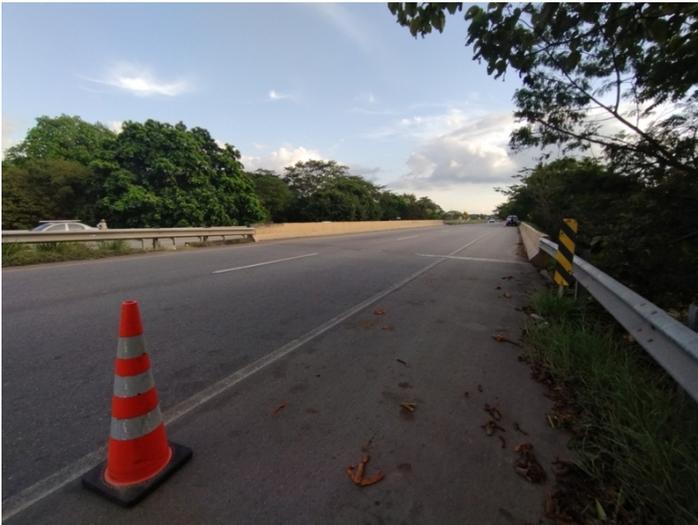
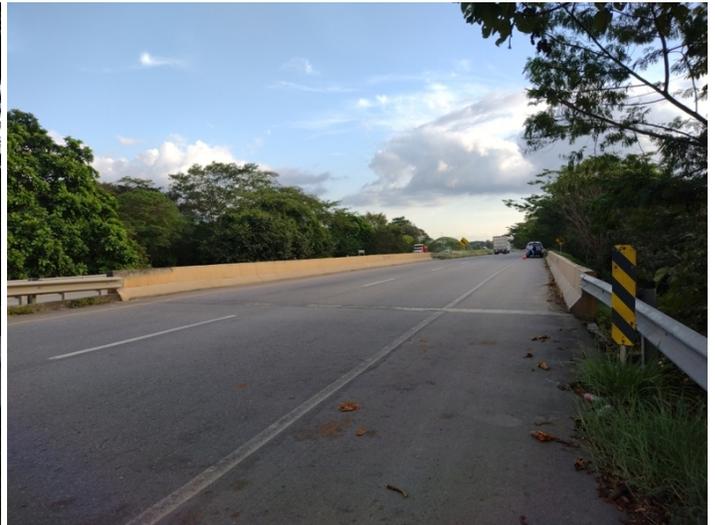
Observaciones: | Ausencia de la señalización del borde izquierdo.

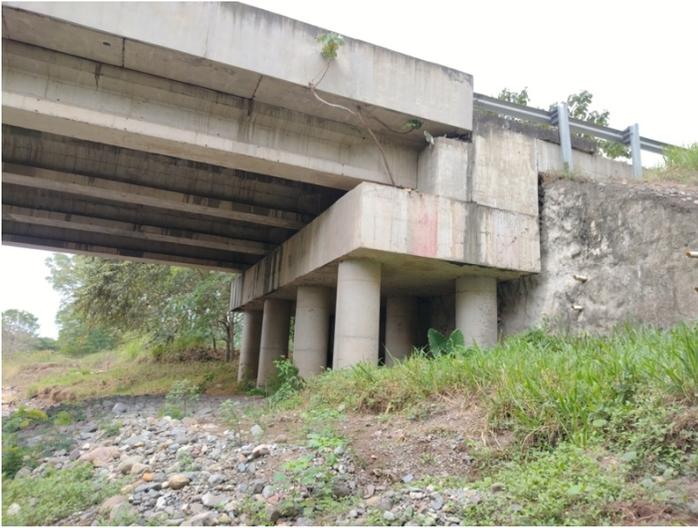
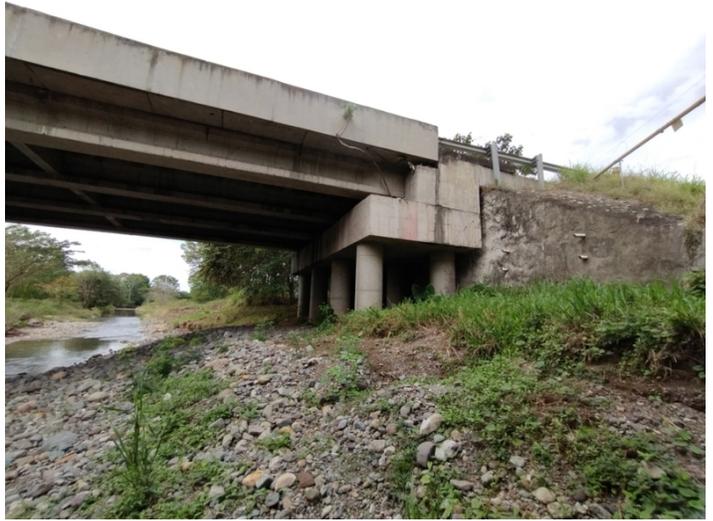
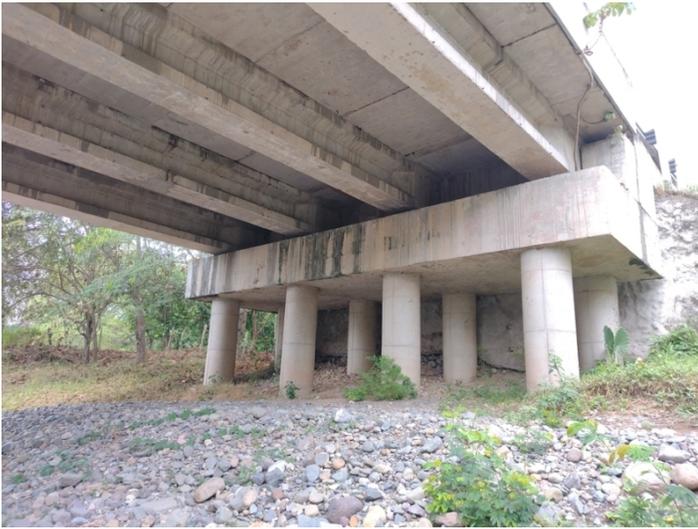
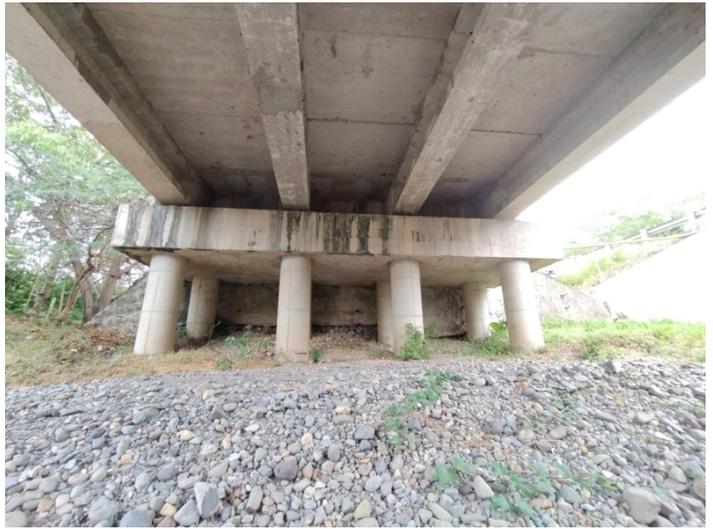
Daños por funcionamiento | IN Infiltración, EF Eflorescencias

Infiltración (m²): | 5

Eflorescencias (m²): | 5

Observaciones: Cabezal 1.10 m x 3.70 m, conformado por 8 pilotes de diámetro de 0.80 m, con una separación libre en el sentido longitudinal de 2.45 m y la separación en el sentido transversal es de 3.00 m. La altura libre de los pilotes es de 2.45 m.

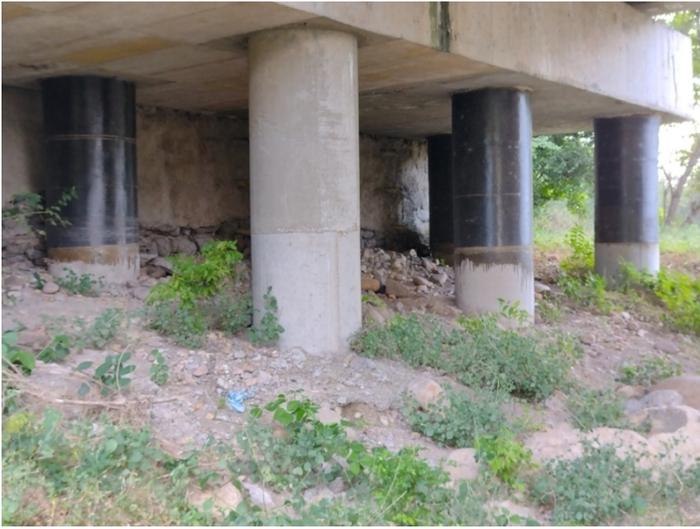
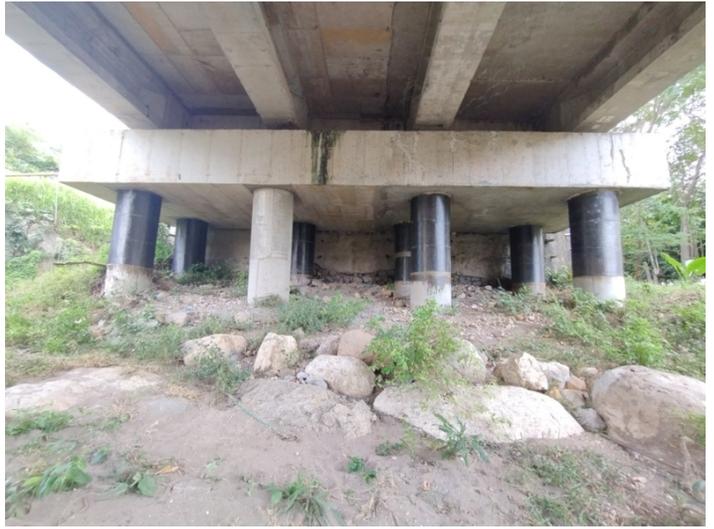
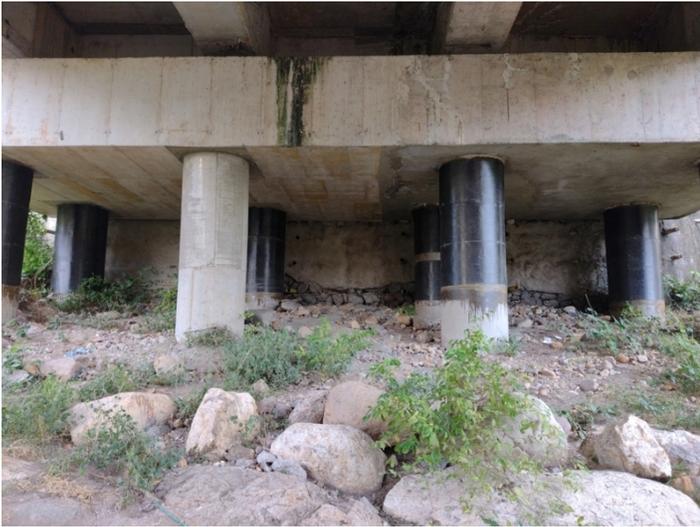
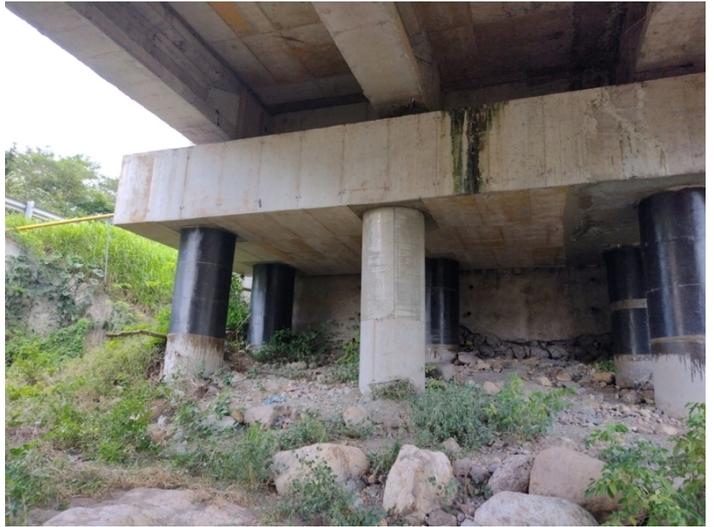
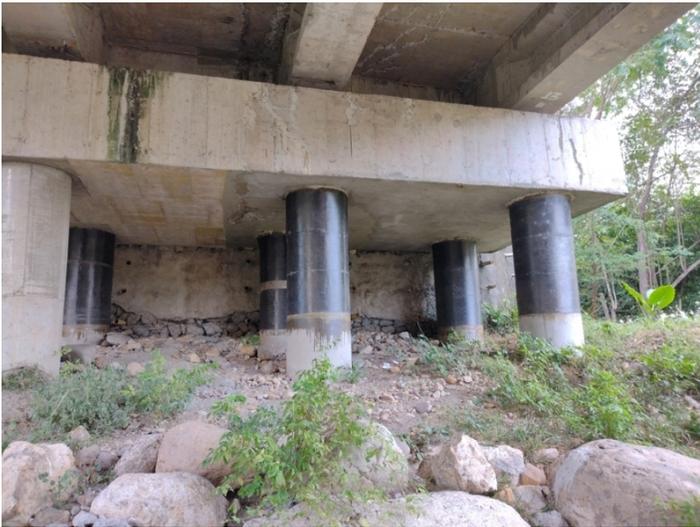
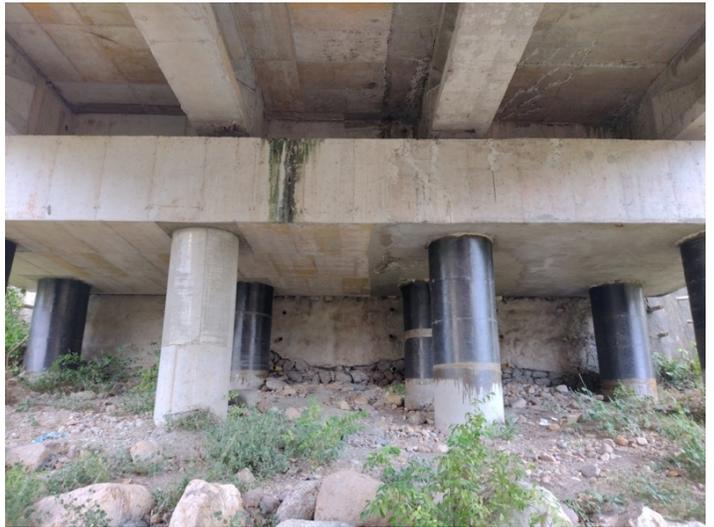
Observaciones: Cabezal 1.10 m x 3.70 m, conformado por 8 pilotes de diámetro de 0.80 m, con una separación libre en el sentido longitudinal de 2.45 m y la separación en el sentido transversal es de 3.00 m. La altura libre de los pilotes es de 2.45 m. Estos pilotes tienen reforzamiento con fibra, en todos los pilotes menos uno, adicionalmente el cabezote muestra una junta y proceso constructivo de reparación.

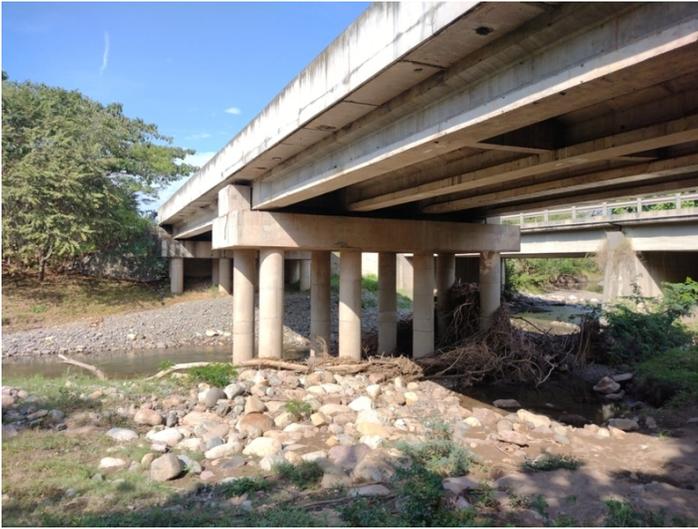
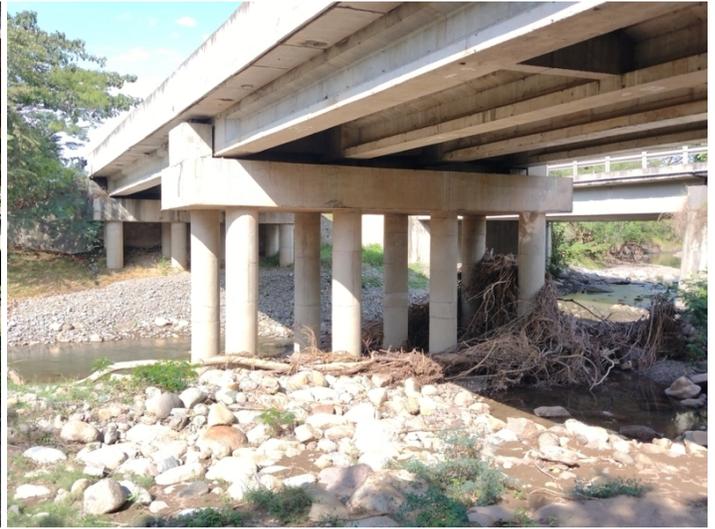
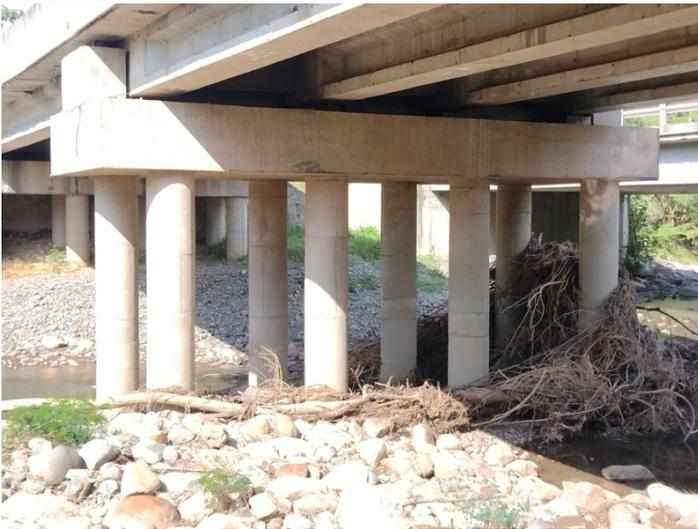
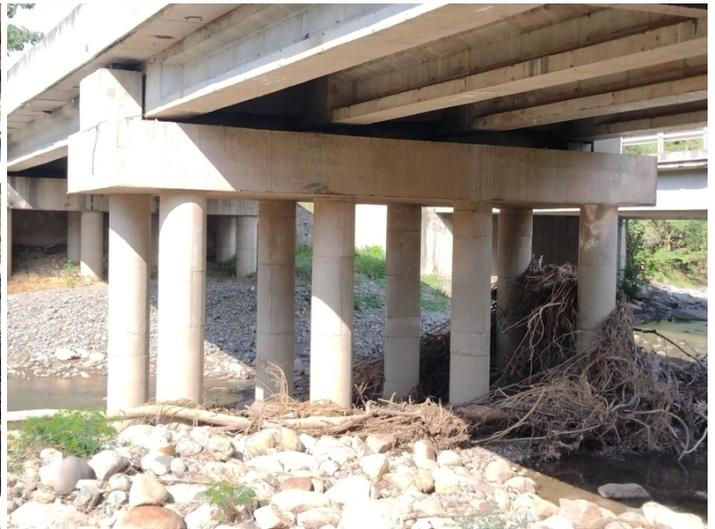
Nombre del elemento:	Pila 01
Tipo de pilas:	cabezote
Sección de las pilas:	01 Circular
Daños por diseño	No aplica
Fotos:	No aplica
Observaciones:	No aplica
Daños por construcción	No aplica
Fotos:	No aplica
Observaciones:	No aplica
Daños por funcionamiento	EF Eflorescencias
Eflorescencias (m²):	8
Fotos:

Observaciones : Apoyo conformado por un cabezote y 8 pilotes, la altura libre es de 4.58 m y un diámetro de 0.80 m.

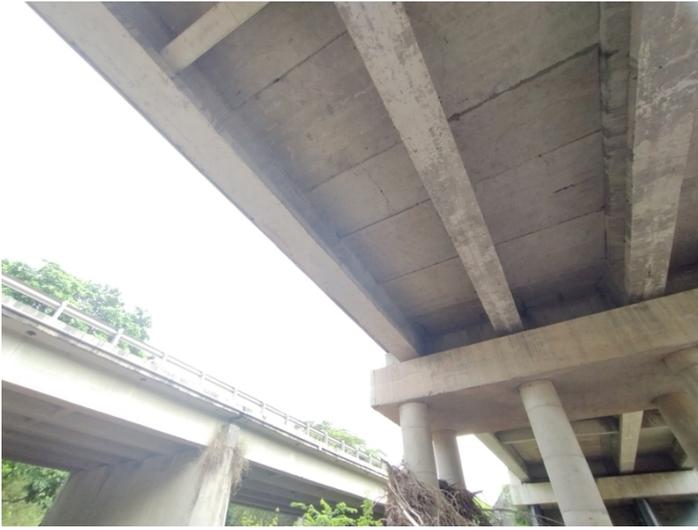
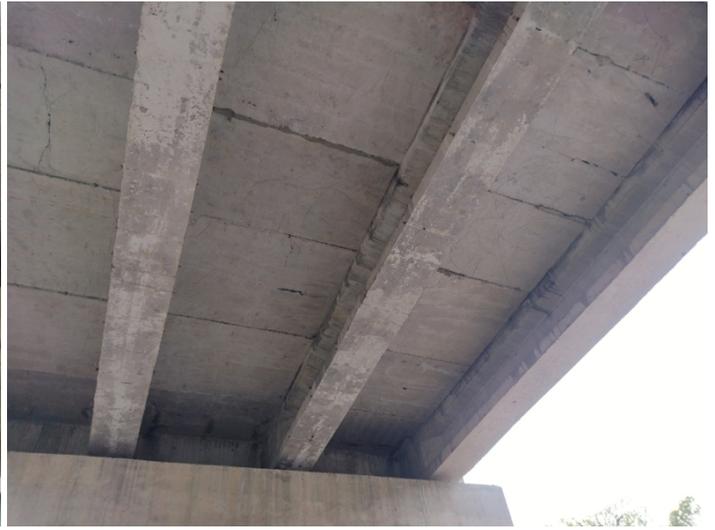
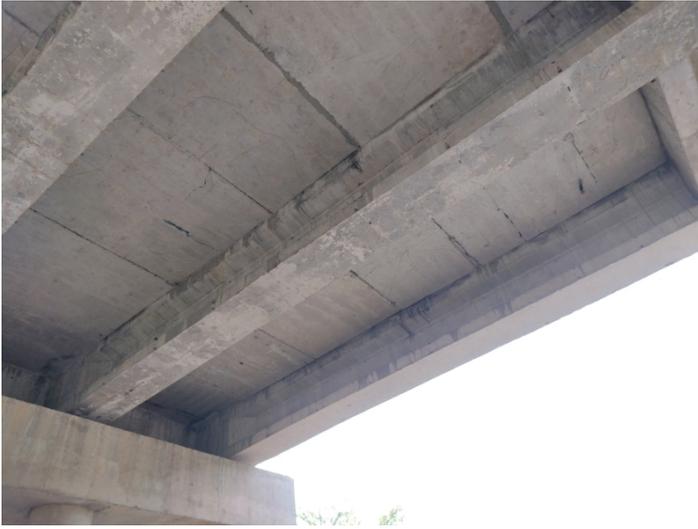
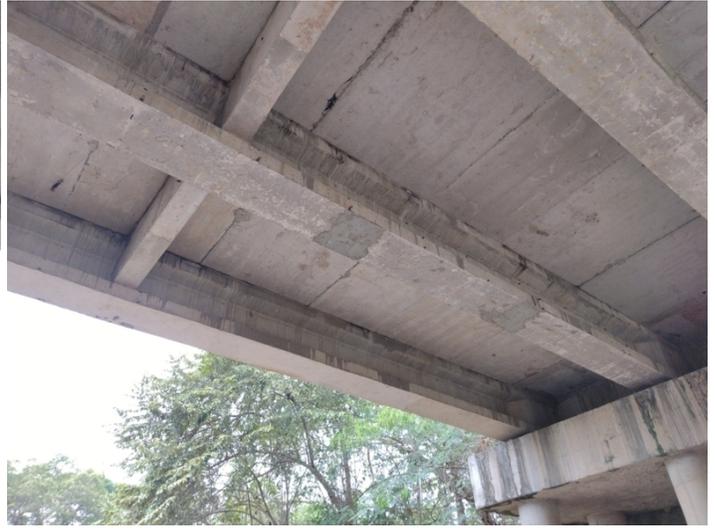
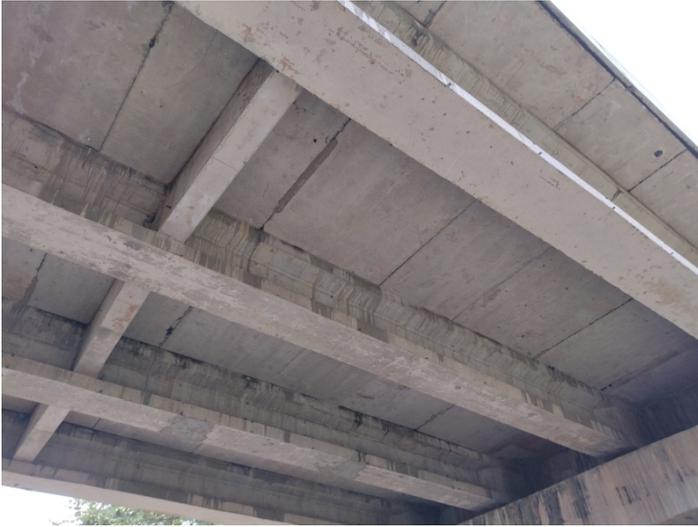
Vigas luz 1. Vigas en I, son 4 vigas longitudinales. Apoyadas sobre unos bloques de concreto y estos apoyados sobre unos grandes cabezales.

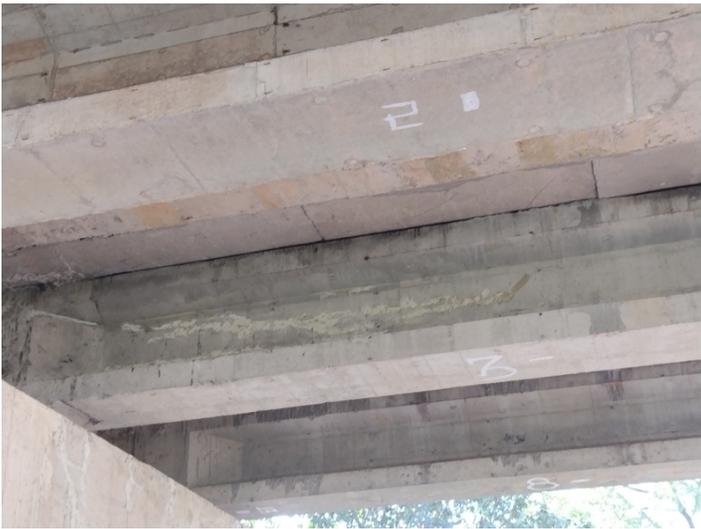
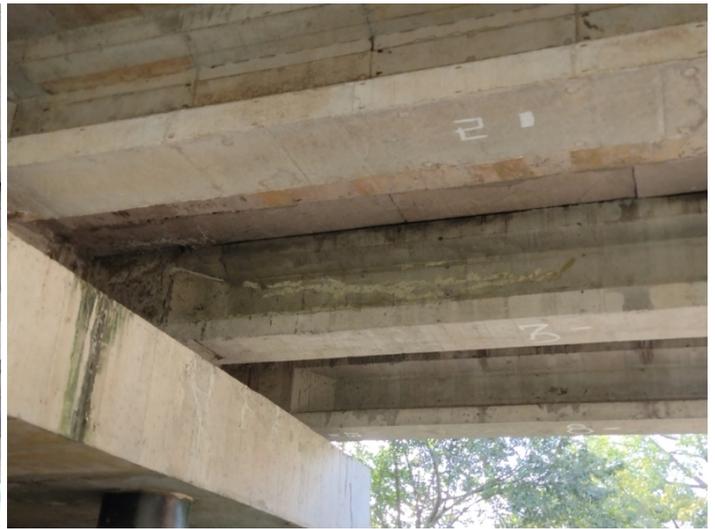
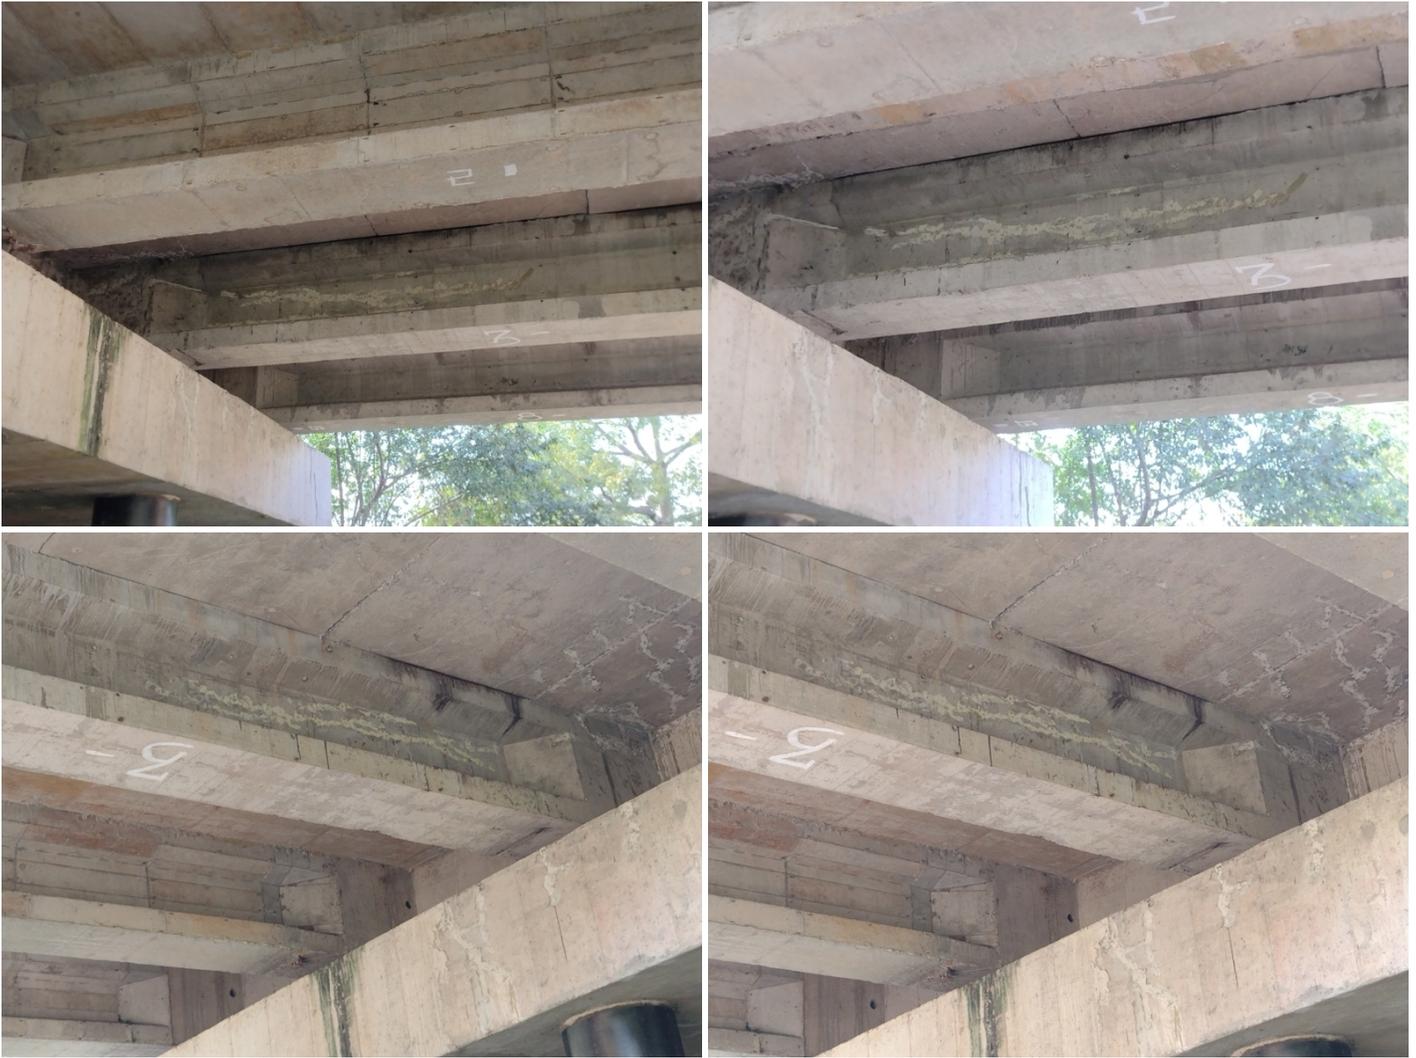
Observaciones: Vigas luz 2. Se observa un tratamiento de grieta en la viga N3, esta se encuentra ubicada cerca del apoyo que corresponde a la margen izquierda del río.

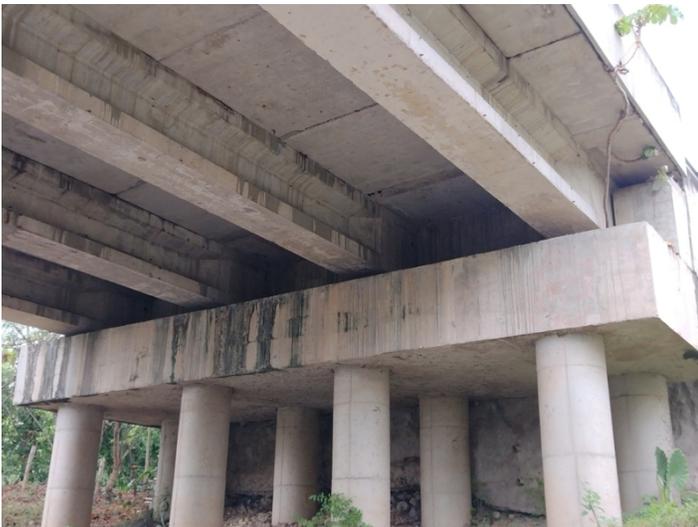
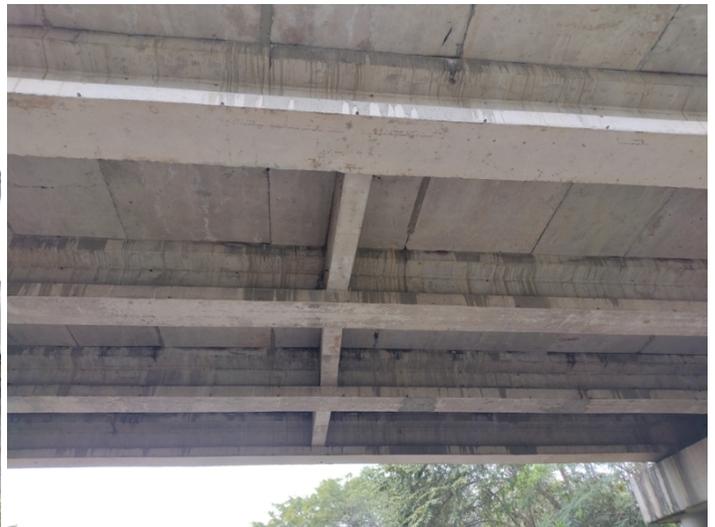
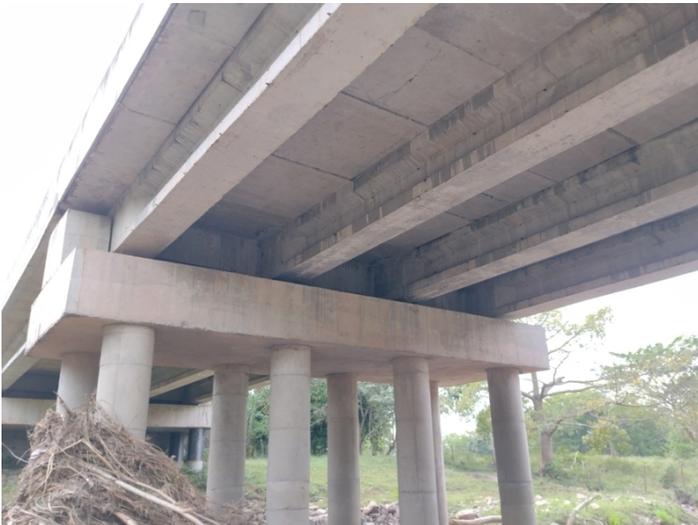
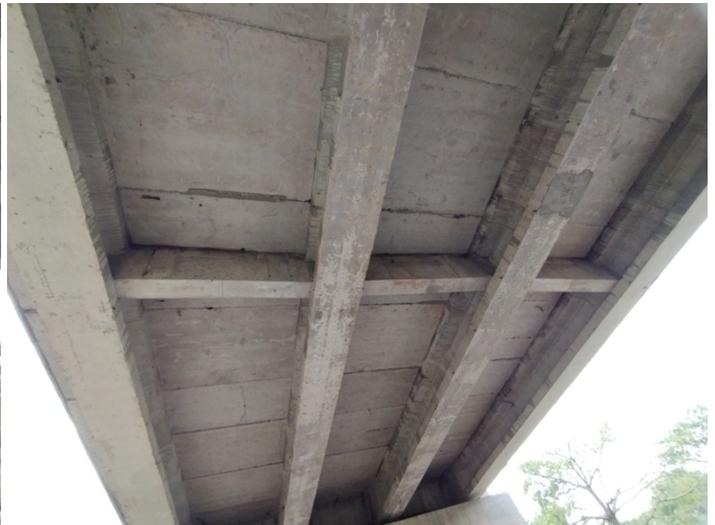
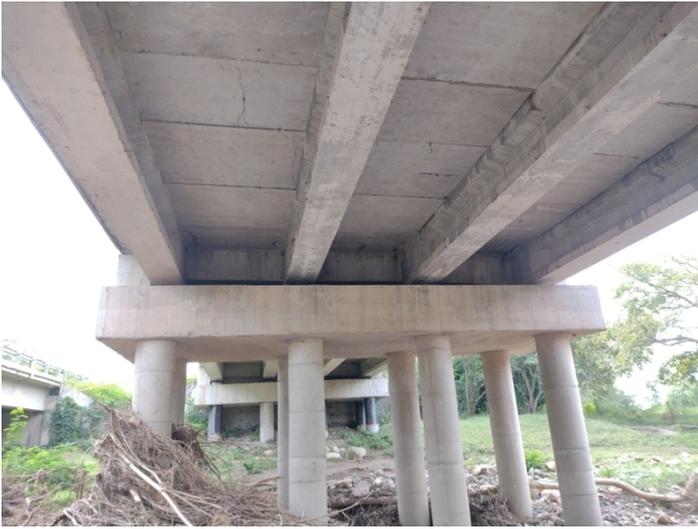
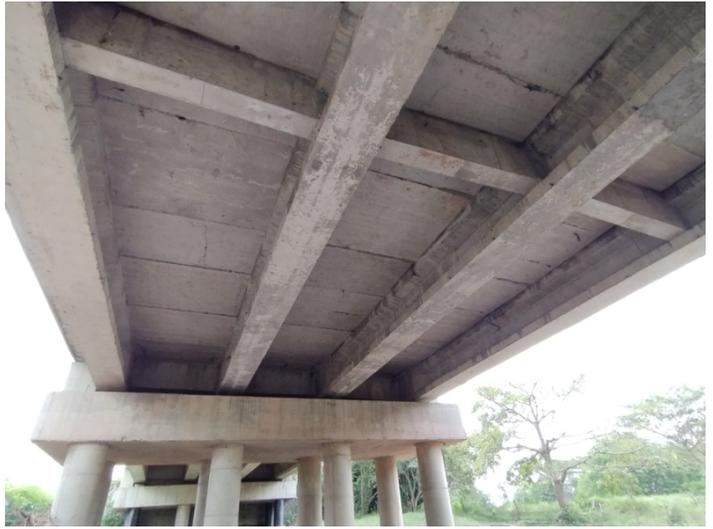
Observaciones: | Riostras luz 1.

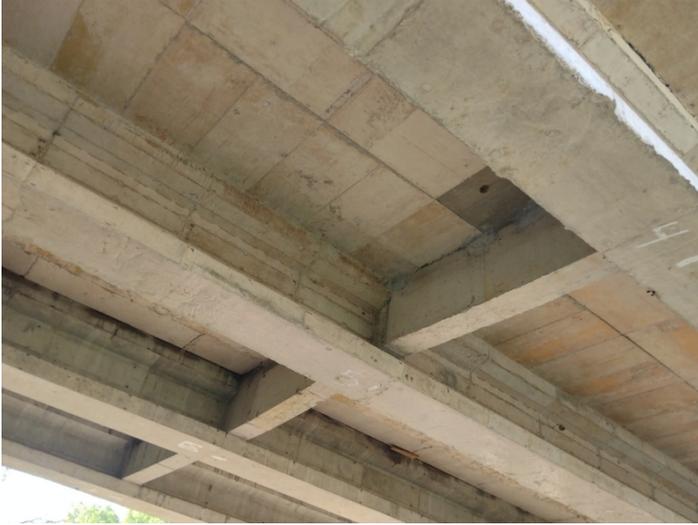
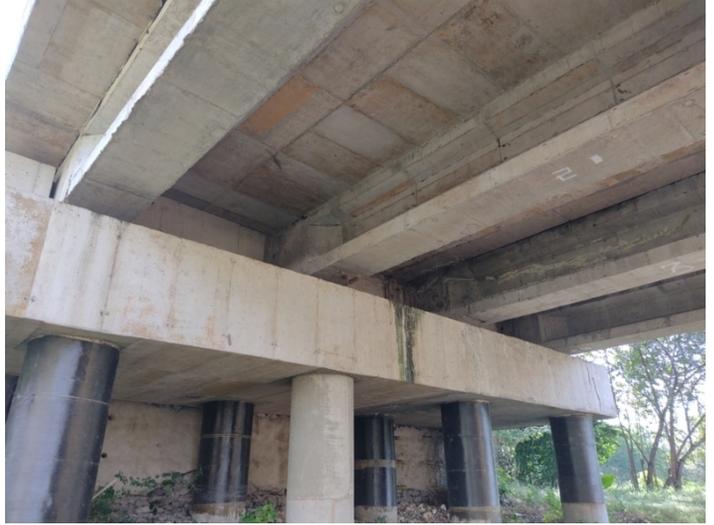
Observaciones: Riostras luz 2. En buen estado. Las riostras de la margen izquierda se encuentran con un agrietamiento en la cara expuesta a la cuenca y ubicadas hacia la parte superior de la viga. Asimismo se presenta una zona con agrietamientos cercana a la viga número 3.

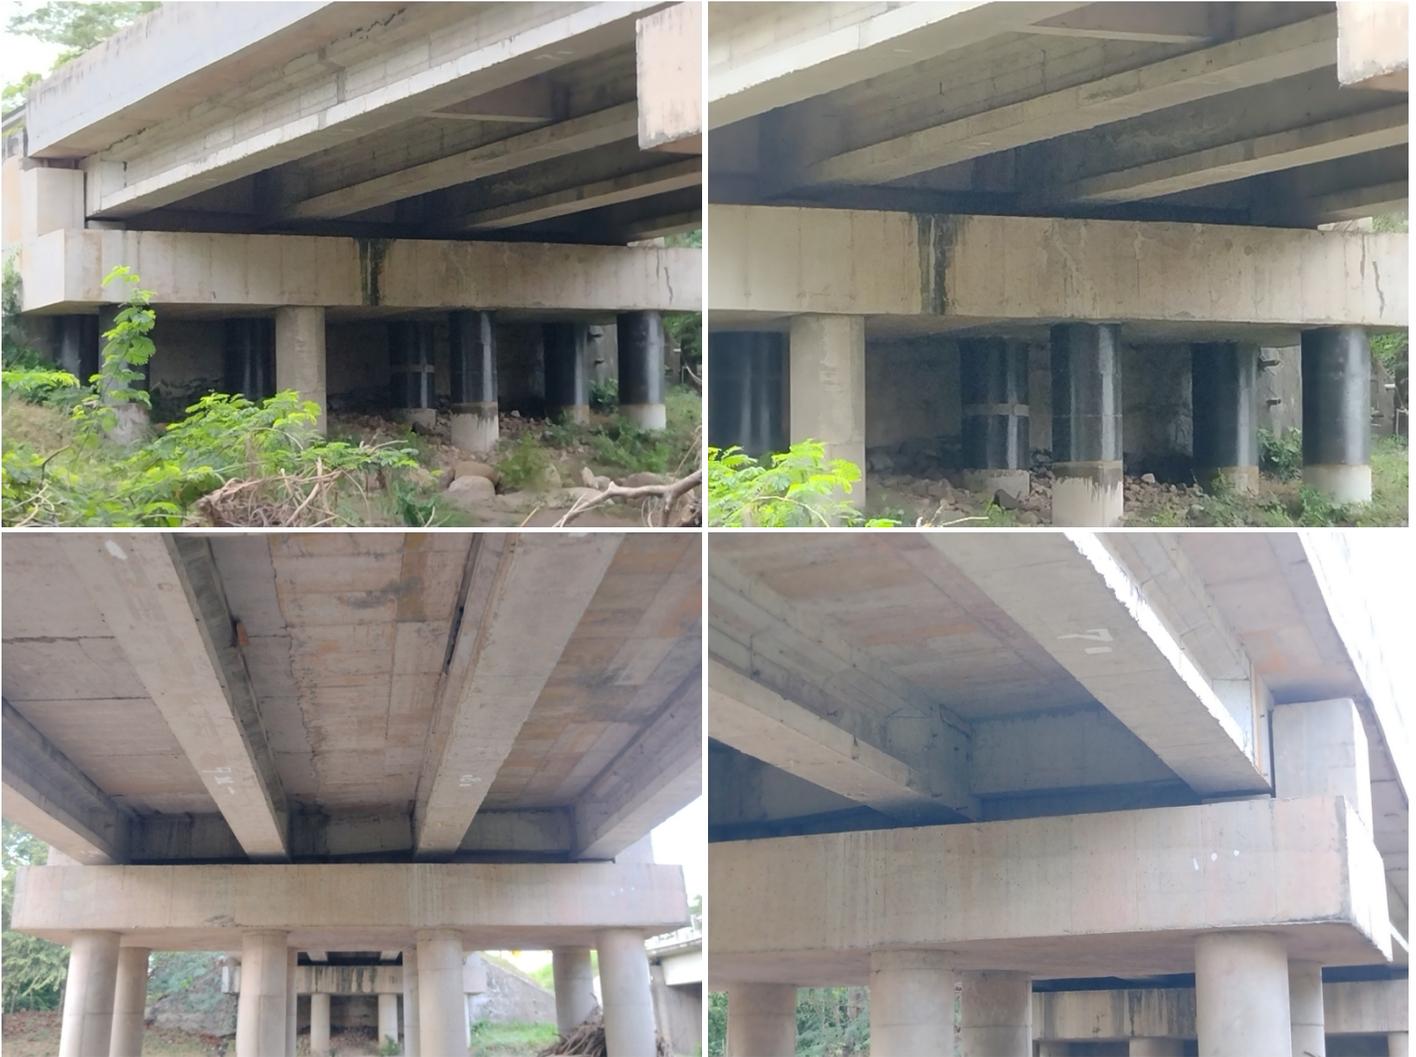
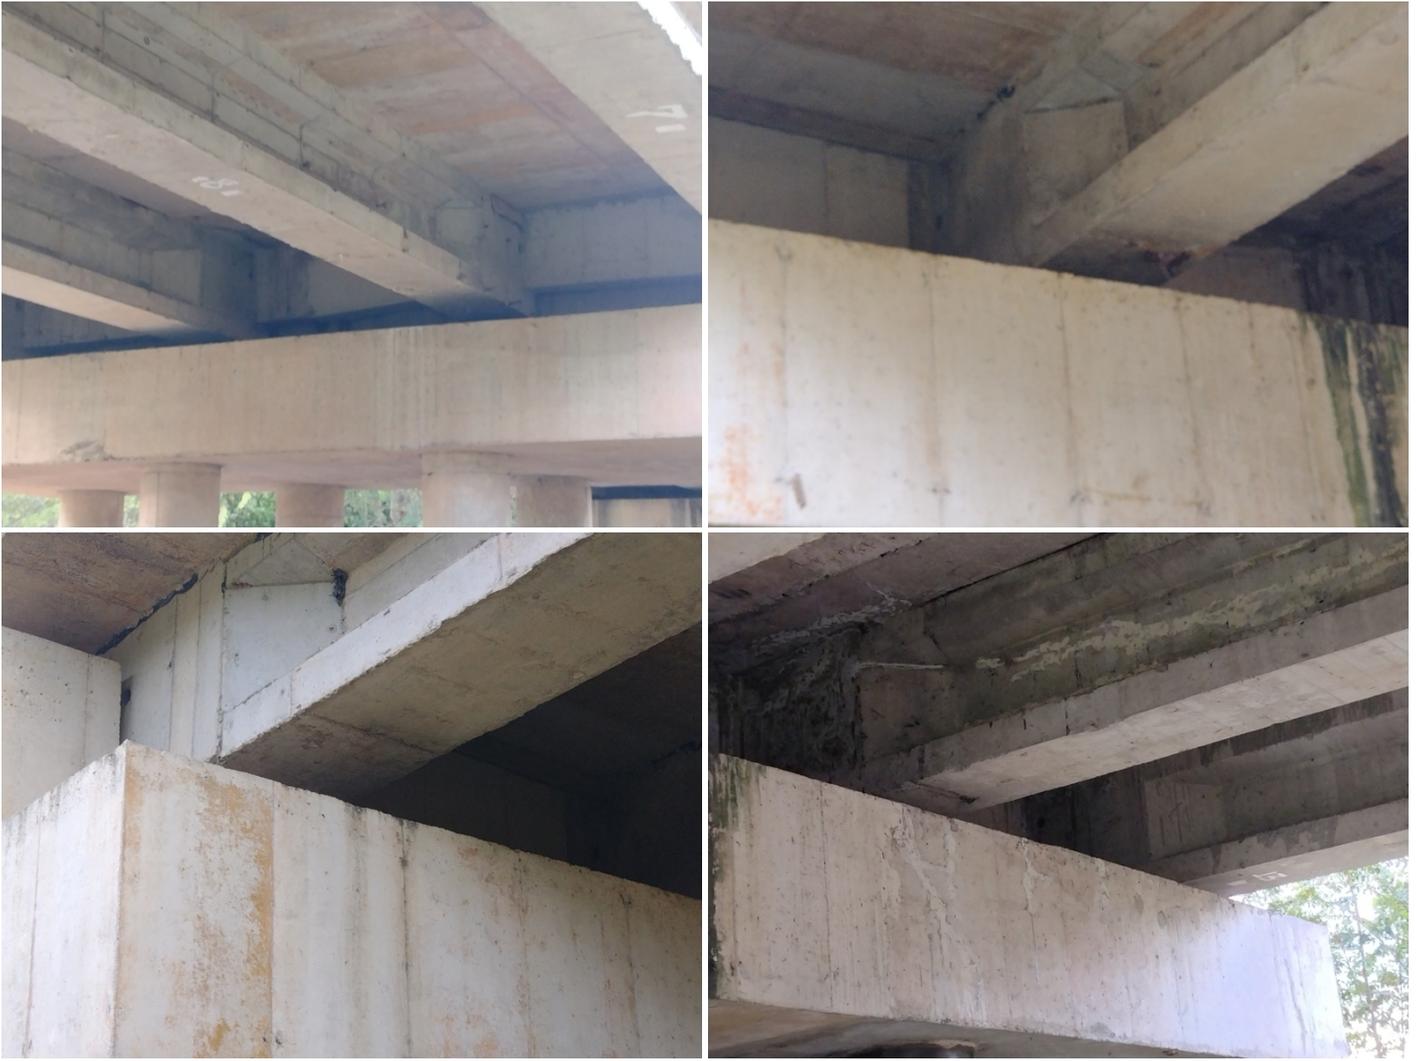
Observaciones: | Apoyos luz 2.

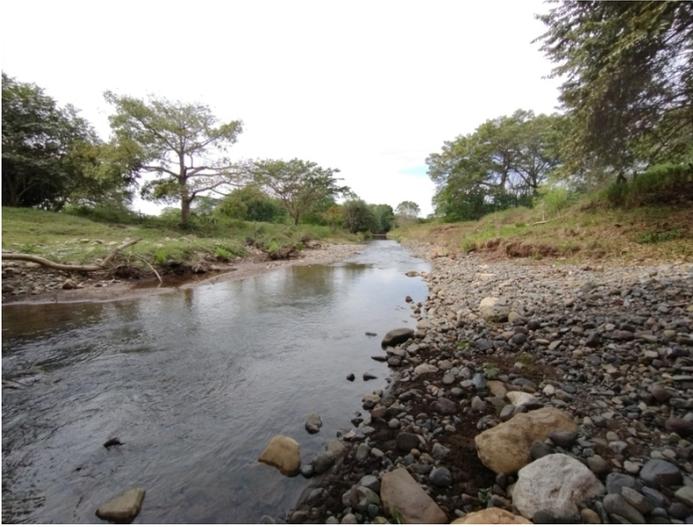
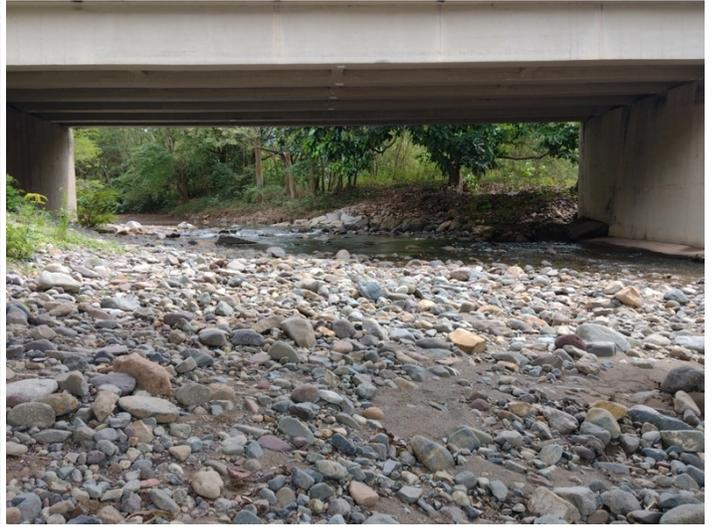
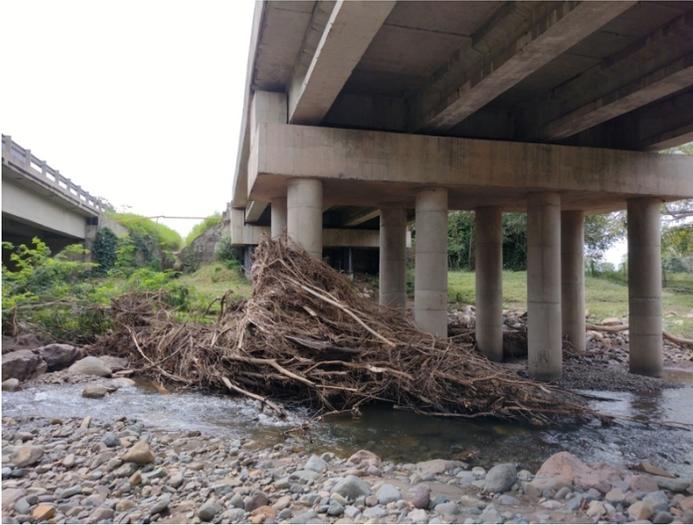
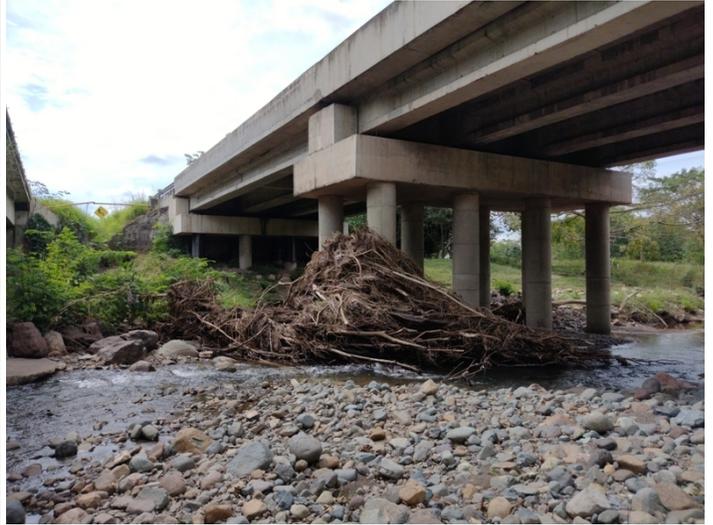
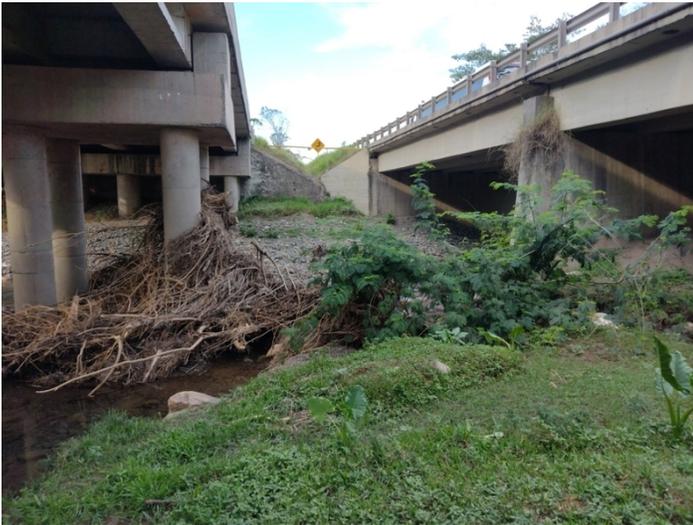
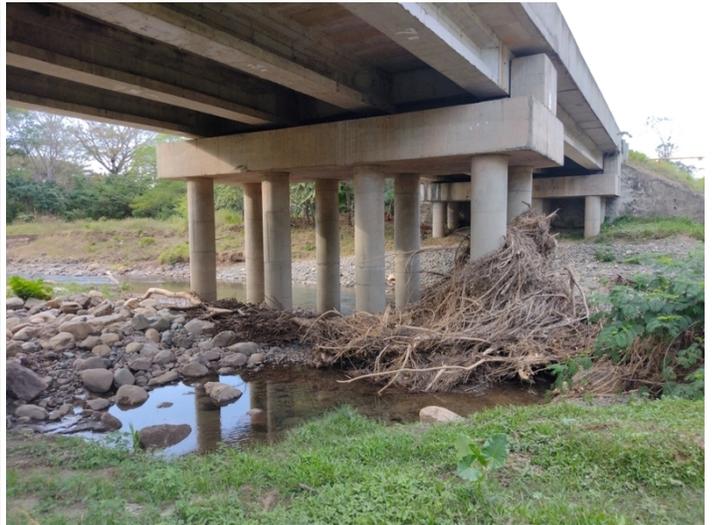
Tiene material acumulado en el apoyo intermedio. Se recomienda realizar la limpieza de este material.
