162-PU-RAYITA-N

FORMATO PARA INSPECCIÓN VISUAL DE PUENTES Y PONTONES

EVALUACIÓN DEL ESTADO ACTUAL DE LAS OBRAS DEL CONTRATO DE CONCESIÓN BAJO EL ESQUEMA DE APP No.	003 DE 2022
Nombre de la ficha:	162-PU-RAYITA-N
Fecha:	December 13, 2022
Regional:	09-CÉSAR
Levantó:	Evelyn Cristina Álvarez Quintero
Nombre de la vía:	La Mata - Curumaní
Ruta:	4515
Vía en concesión:	G1
Mantenimiento integral:	SIN INFORMACIÓN
Grupo ADM.VIAL:	SIN INFORMACIÓN
Alcance:	PEXI-MIN: Puente existente mantenimiento mínimo

PR. del puente:	PR49+694 N
Nombre del puente:	P LA RAYITA N
Obstáculo que salva:	Quebrada

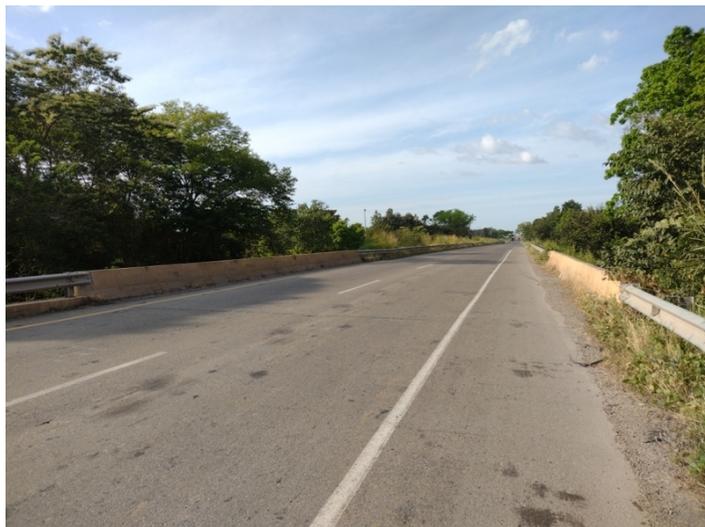
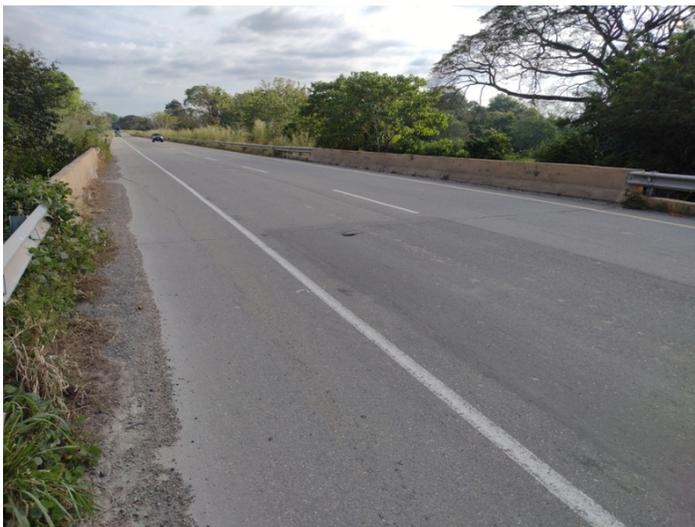
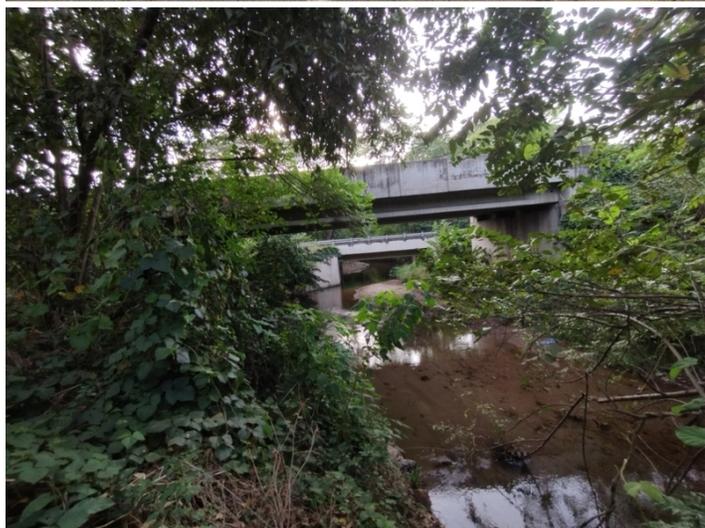
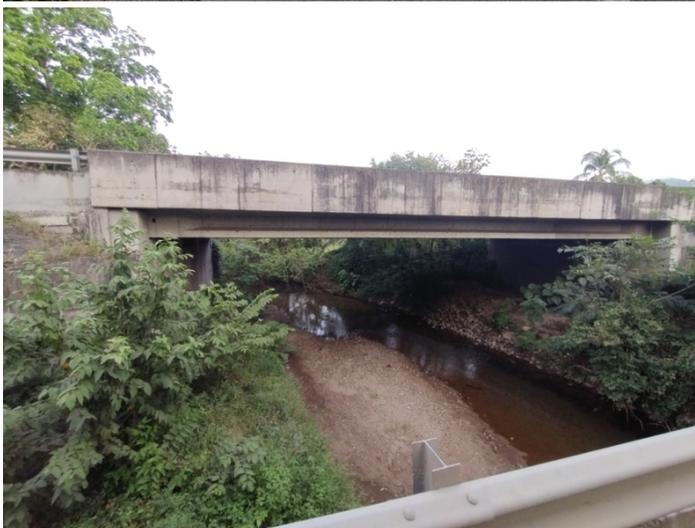
Fotos:

Esviaje (°) :	0
Longitudinal:	01 Vigas simplemente apoyadas
Transversal:	01 Losa sobre vigas

Longitud total (m):	21.70
Ancho (m):	11.2
Gálibo (m):	3.55
No. de luces:	1
Observaciones:	No aplica

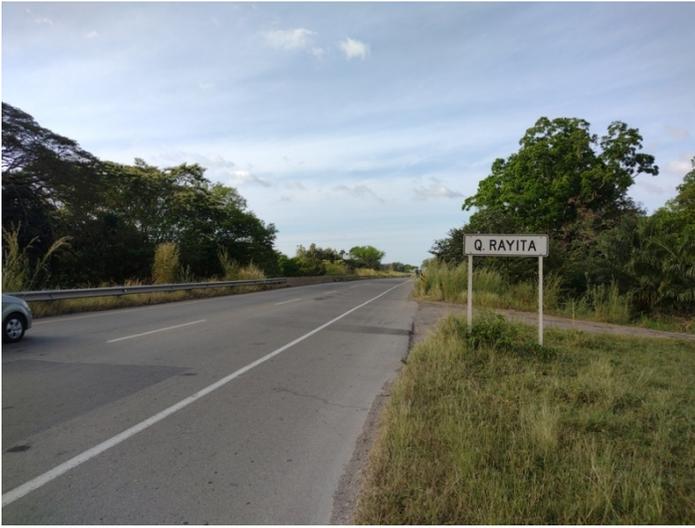
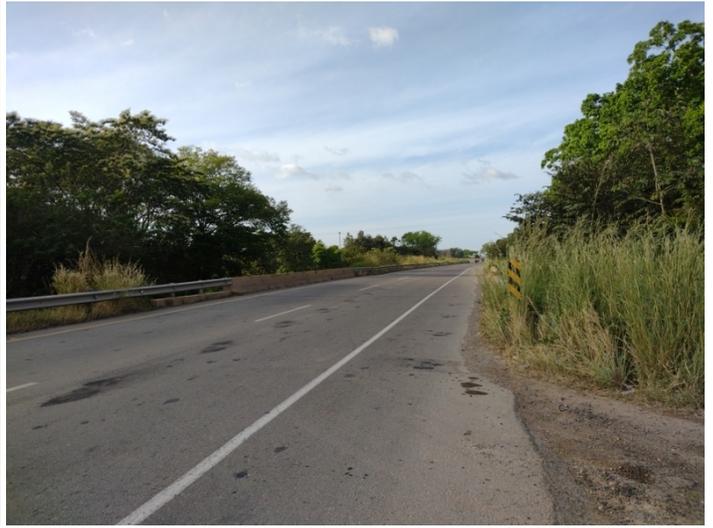
Fotos:

Tipo de daño: | IL Ilegibilidad, Ausencia

Cuantificación de daño: | 2
