020-PU-GUADUAS-S

FORMATO PARA INSPECCIÓN VISUAL DE PUENTES Y PONTONES

EVALUACIÓN DEL ESTADO ACTUAL DE LAS OBRAS DEL CONTRATO DE CONCESIÓN BAJO EL ESQUEMA DE APP No.	003 DE 2022
Nombre de la ficha:	020-PU-GUADUAS-S
Fecha:	January 21, 2023
Regional:	26- OCAÑA
Levantó:	Evelyn Cristina Álvarez Quintero
Nombre de la vía:	San Alberto - Aguachica
Ruta:	4514
Vía en concesión:	AUTOPISTA DEL RIO GRANDE
Mantenimiento integral:	SIN INFORMACIÓN
Grupo ADM.VIAL:	G1
Alcance:	PEXI-MIN: Puente existente mantenimiento mínimo

PR. del puente:	PR 07 + 228,72 S
Nombre del puente:	P GUADUAS S
Obstáculo que salva:	Quebrada

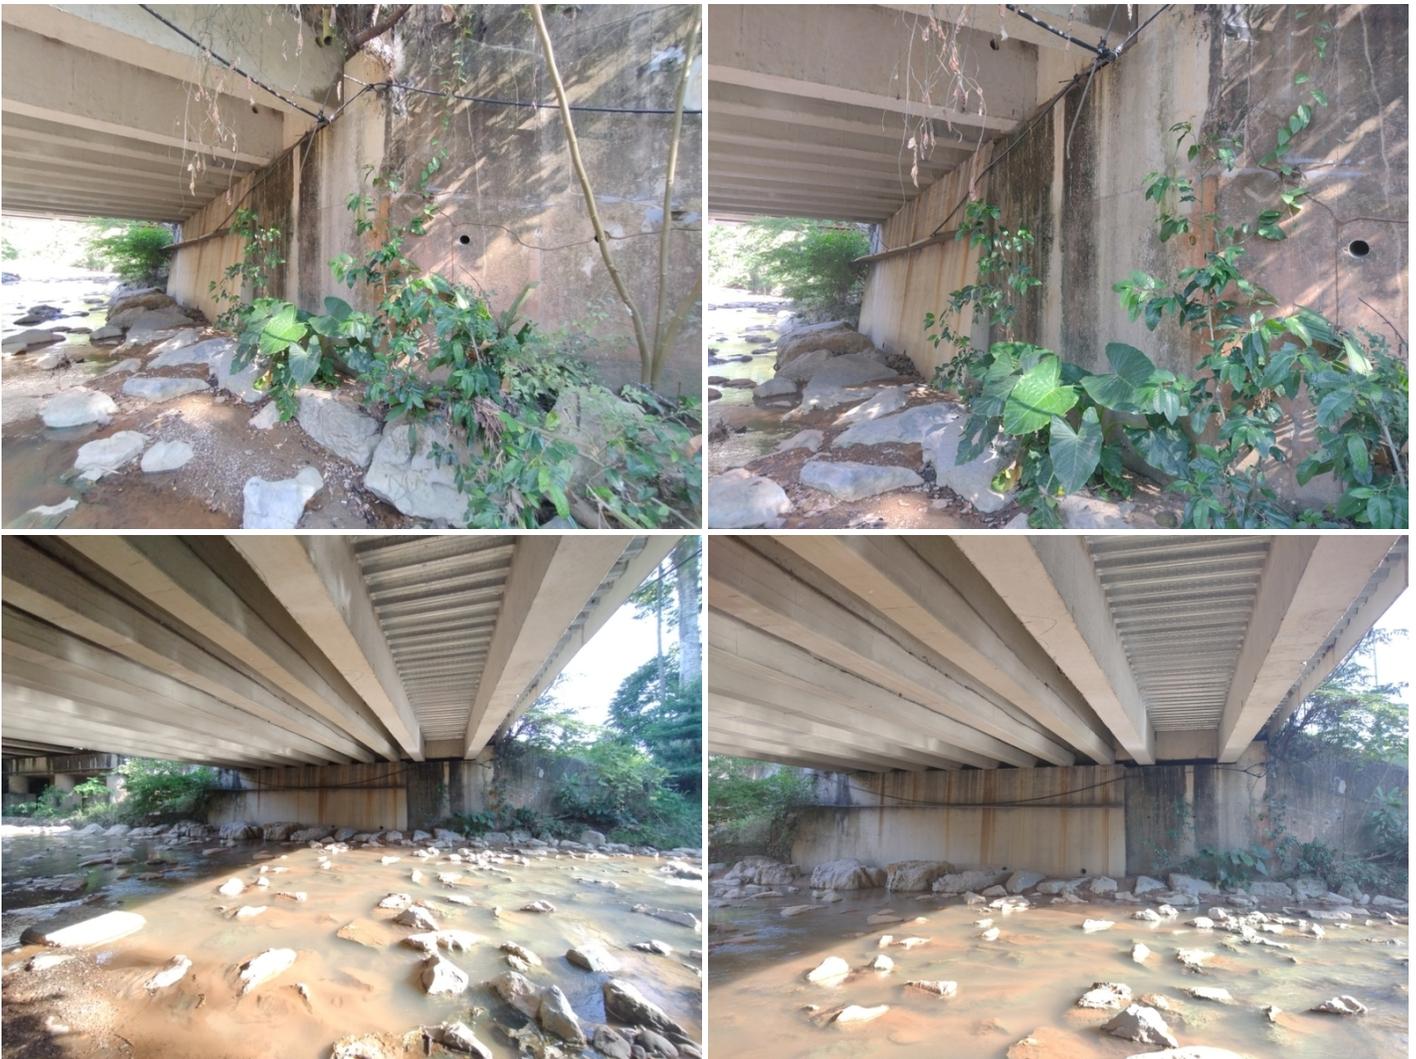
Observaciones:	No aplica
Daños por funcionamiento	IN Infiltración, EF Eflorescencias
Infiltración (m²):	2
Eflorescencias (m²):	2

Observaciones:	Estribo conformado por vástago, tiene ampliación transversal hacia la zona de aguas abajo.
Otros:	No aplica
