# FORMATO PARA INSPECCIÓN VISUAL DE PUENTES Y PONTONES

## EVALUACIÓN DEL ESTADO ACTUAL DE LAS OBRAS DEL CONTRATO No. 007 DE 2010.

NOMBRE DE LA VIA: SAN ROQUE - BOSCONIA

REGIONAL: 9 - CESAR  
LEVANTÓ: EPC - CONSTRUCTORA ARIGUANI  
PR. DEL PUENTE: PR 11+652  
NOMBRE DEL PUENTE: Pte Tupé

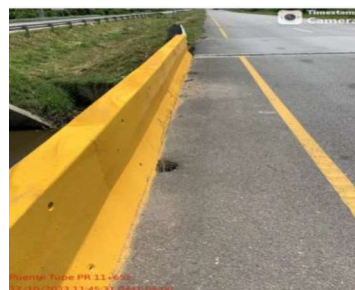
ELEMENTO: Juntas de expansión  
NÚMERO: 4

| ID. | PR. DEL PUENTE: | NOMBRE DEL PUENTE: | | OBSTACULO QUE SALVA: | | TIPO DE PUENTE (1): | | LONGITUDINAL | | TRANSVERSAL | | 01 - Vigas simplemente apoyadas | | ANCHO | | GÁLIBO: | | |
|---|---|---|---|---|---|---|---|---|---|---|---|---|---|---|---|---|--|--|
| | JUNTAS DE EXPANSIÓN | | Tipo (3):<br>02 - Juntas selladas | | Sello | | Perfiles | | Guardacantos | | Otros | | Buen estado, la junta longitudinal entre la estructura y la ampliación tiene el sello deteriorado - ver foto 4 | | | | | |
