160-PU-VILLAMARY-N

FORMATO PARA INSPECCIÓN VISUAL DE PUENTES Y PONTONES

EVALUACIÓN DEL ESTADO ACTUAL DE LAS OBRAS DEL CONTRATO DE CONCESIÓN BAJO EL ESQUEMA DE APP No.	003 DE 2022
Nombre de la ficha:	160-PU-VILLAMARY-N
Fecha:	December 13, 2022
Regional:	09-CÉSAR
Levantó:	Santiago González Arango
Nombre de la vía:	La Mata - Curumaní
Ruta:	4515
Vía en concesión:	SIN INFORMACIÓN
Mantenimiento integral:	SIN INFORMACIÓN
Grupo ADM.VIAL:	G1
Alcance:	PEXI-MIN: Puente existente mantenimiento mínimo

PR. del puente:	PR49+457 N
Nombre del puente:	P VILLA MARY N
Obstáculo que salva:	Quebrada

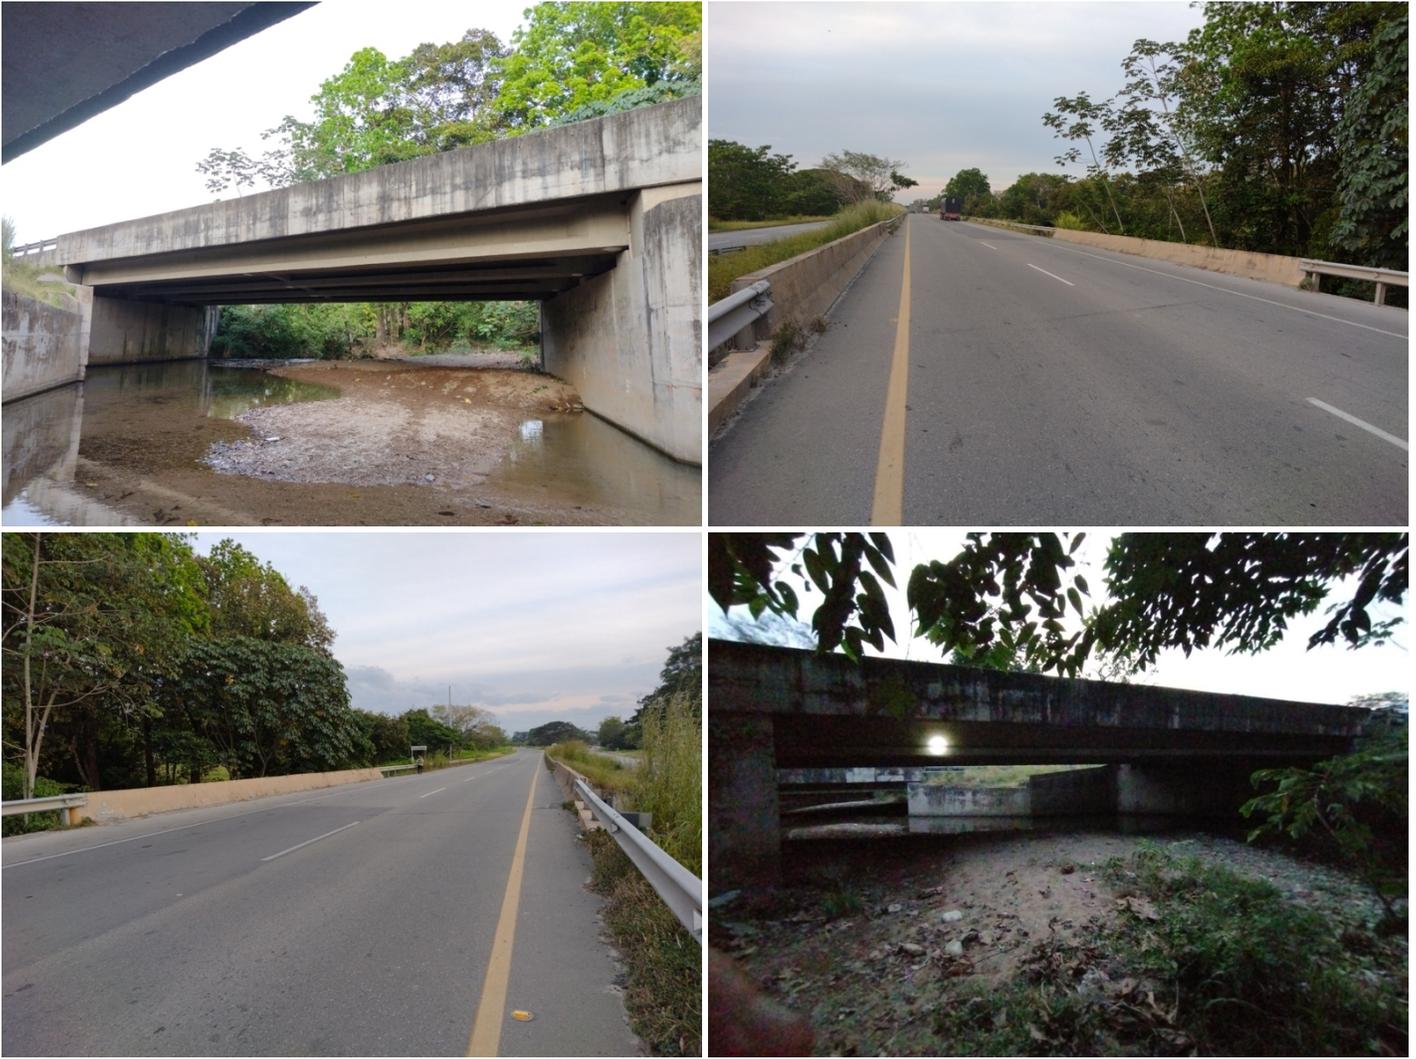
Fotos:

Esviaje (°) :	26
Longitudinal:	01 Vigas simplemente apoyadas
Transversal:	01 Losa sobre vigas

Longitud total (m):	24.8
Ancho (m):	11.7
Gálibo (m):	2.74
No. de luces:	1
Observaciones:	No aplica
