159-PU-VILLAMARY-S

FORMATO PARA INSPECCIÓN VISUAL DE PUENTES Y PONTONES

EVALUACIÓN DEL ESTADO ACTUAL DE LAS OBRAS DEL CONTRATO DE CONCESIÓN BAJO EL ESQUEMA DE APP No.	003 DE 2022
Nombre de la ficha:	159-PU-VILLAMARY-S
Fecha:	December 13, 2022
Regional:	09-CÉSAR
Levantó:	Evelyn Cristina Álvarez Quintero
Nombre de la vía:	La Mata - Curumaní
Ruta:	4515
Vía en concesión:	SIN INFORMACIÓN
Mantenimiento integral:	SIN INFORMACIÓN
Grupo ADM.VIAL:	G1
Alcance:	PEXI-MIN: Puente existente mantenimiento mínimo

PR. del puente:	PR49+408 S
Nombre del puente:	P VILLA MARY S
Obstáculo que salva:	Quebrada

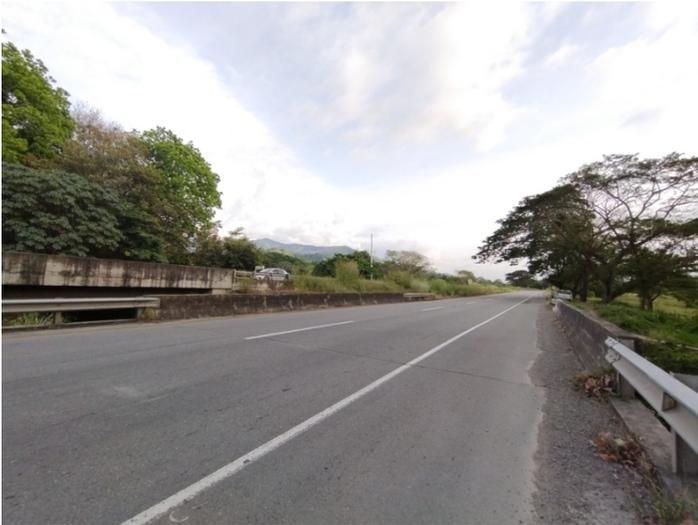
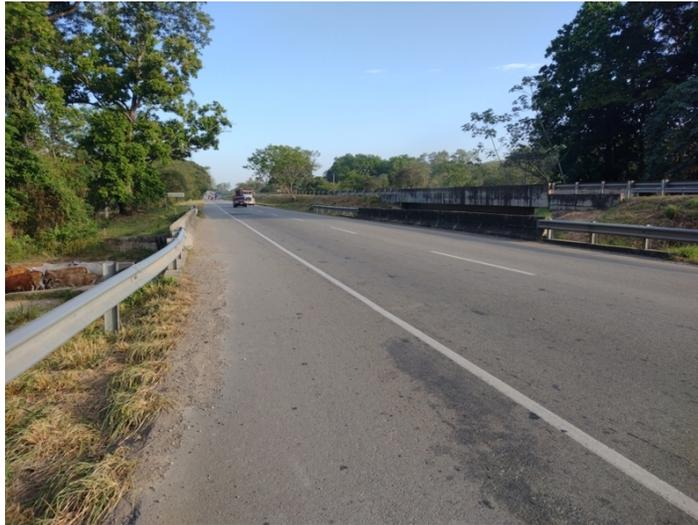
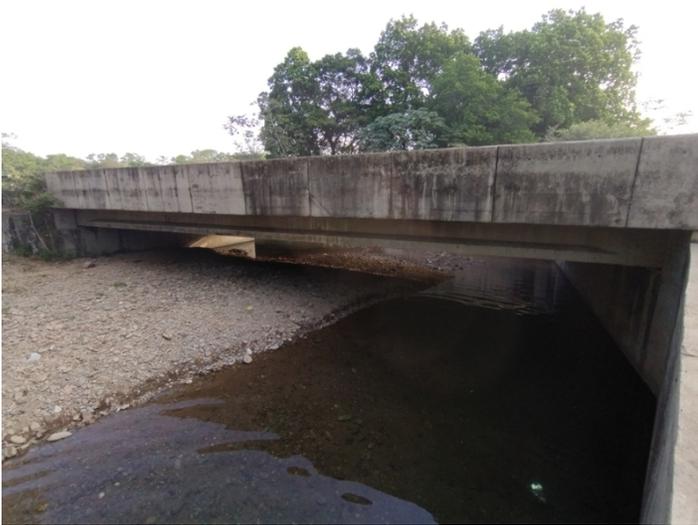
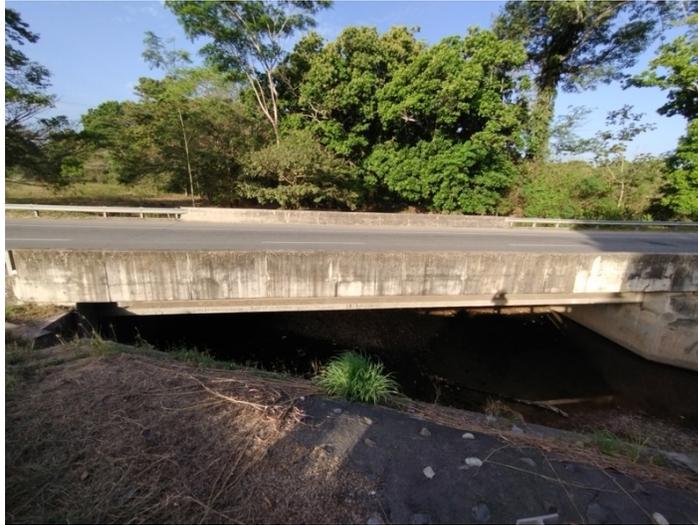
Fotos:

Esviaje (°) :	0
Longitudinal:	01 Vigas simplemente apoyadas
Transversal:	01 Losa sobre vigas

Longitud total (m):	21.6
Ancho (m):	11.7
Gálibo (m):	1.4
No. de luces:	1
Observaciones:	No aplica
