SDC/INV	SiPuCol	Fecha	Hoja
	Informe de inventario	11/09/12	1
09-43CS02-004.00 El Pereque			
Regional.....: 9 Cesar			
Ruta.....:			
Carretera.....: Arjona - El Paso - Cuatro Vientos			
Lado de la car...: 0			
Abscisa.....: 26+0425			
No del registro...: 660			
Año de construcción.....:			
Año de la última reconstrucción.....:			
Paso Superior/Inferior.....: S			
Dir. de abs. de la carretera principal.: N			
Requisitos de la inspección.....: 0 Nada			
Recolección de datos : Fecha.....: 2012.04.30			
: Iniciales.....: IMP			
Posición geográfica...:			
Latitud: 9 gra 41,989 min N Longitud: 73 gra 44,064 min O Altitud: 71 m			
Geometría: Número de luces.....: 3			
Longitud de la luz menor (m): 3,65			
Longitud de la luz mayor (m): 3,70			
Longitud total (m): 11,00			
Ancho del tablero..... (m): 9,30			
Ancho del separador..... (m): 0,00			
Ancho del andén izquierdo (m): 0,00			
Ancho del andén derecho.. (m): 0,00			
Ancho de la calzada..... (m): 6,60

09-43CS02-004.00 El Pereque

SDC/INV		SiPuCol			Fecha			Hoja
		Informe de inspección principal			09/08/12			4
09-43CS02-004.00 El Pereque								
Número de componente Trabajo - Descripción del daño Tipo de daño	Cal ifi	Man ten	Ins Esp	Obr

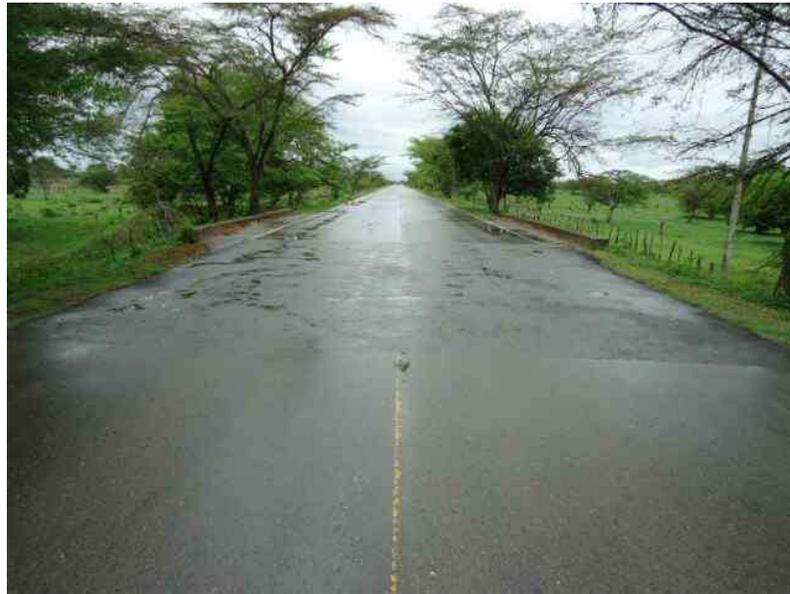
Componente.....: 1 Superficie del puente

Calif./Mantenim....: 1 / -

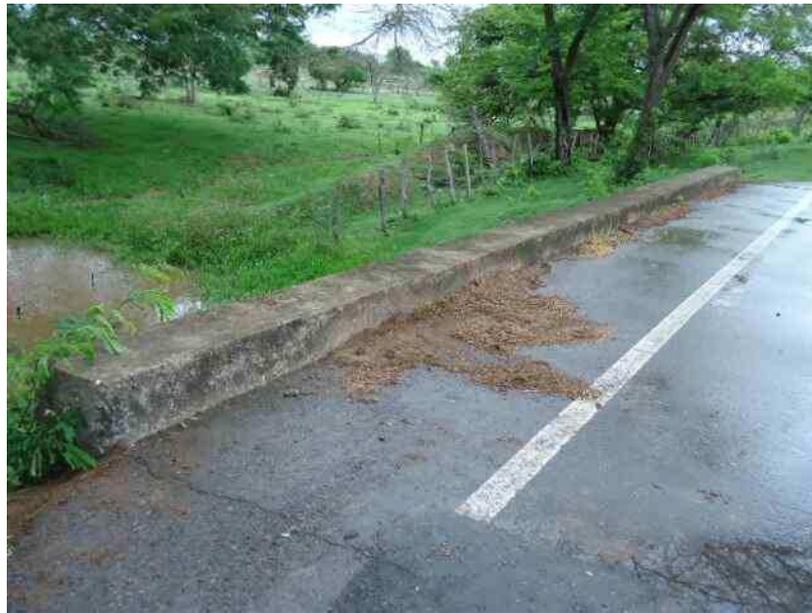
Componente.....: 2 Juntas de expansión

Calif./Mantenim....: 2 / -

Daño/Observaciones.: Junta cubierta por pavimento.

Tipo de daño.....: Otro

Reparaciones.....: Z Otra

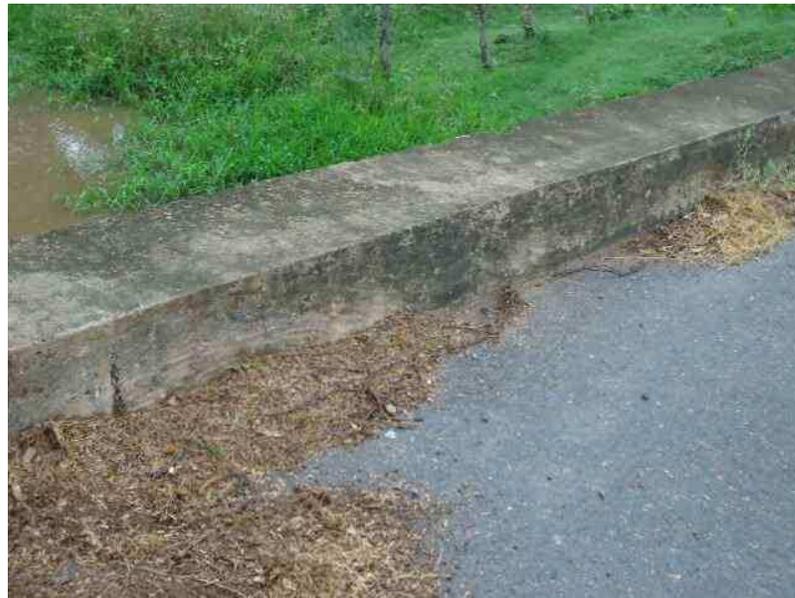
Componente.....: 3 Andenes/Bordillos

Calif./Mantenim....: 1 / -

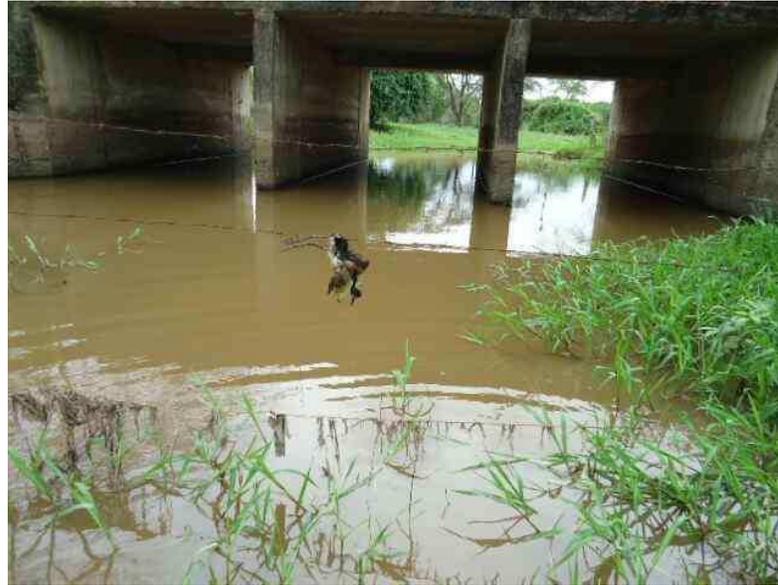
Componente.....: 11 Vigas/Largueros/Diafragmas

Calif./Mantenim....: 2 / -

Tipo de daño.....: Daño en concreto / corr. ref.

Reparaciones.....: A Reparación de concreto
