**ESTUDIOS DE INSPECCION E INVENTARIO DE PUENTES
DE LA RED NACIONAL DE CARRETERAS
ZONA OCCIDENTE**

INFORME PUENTE QUEBRADA DOÑA JOSEFA 10-1307-009.00

**RUTA 1307 NÓVITA- LAS ANIMAS- QUIBDÓ
DEPARTAMENTO DEL CHOCÓ**

CONSORCIO INGENIERIA VIAL 2011

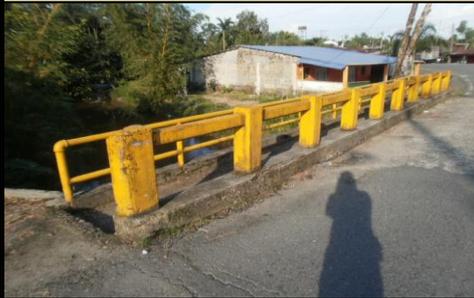
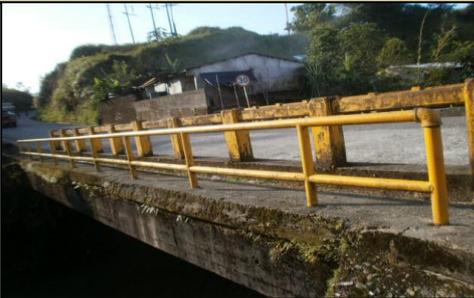
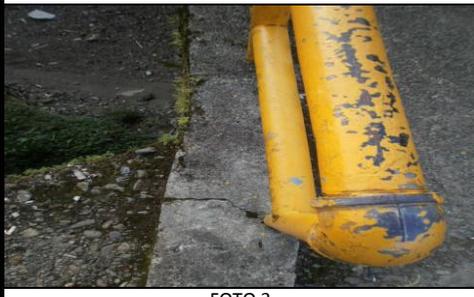
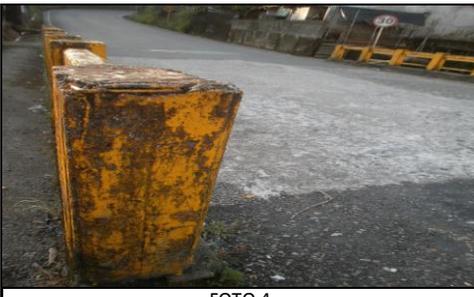
INSTITUTO NACIONAL DE VÍAS-INVIAS					
ESTUDIOS DE INSPECCIÓN E INVENTARIO DE PUENTES DE LA RED NACIONAL DE CARRETERAS ZONA OCCIDENTE					
INFORME PUENTE QUEBRADA DOÑA JOSEFA 10-1307-009.00 NOVITA- LAS ANIMAS-QUIBDO					
COMPONENTE 4 - BARANDAS					
TIPO:	30 - PASAMANOS DE CONCRETO SOBRE PILASTRAS DE CONCRETO				
ESTADO					
El puente cuenta con barandas en concreto reforzado de 0.80 m de altura y tabiques de 0.24 m de ancho cada 1.50 m para la protección vehicular. También cuenta con barandas metálicas de diámetro 4" y altura de 0.70 m ancladas a los bordillos del andén cada 1.50 m. De acuerdo a la inspección principal, se requiere de mantenimiento menor en cuanto a pintura general.					
REGISTRO FOTOGRÁFICO

FOTO 3		FOTO 4			
CALIFICACIÓN OBTENIDA EN LA INSPECCIÓN					
0	SIN DAÑO O DAÑO INSIGNIFICANTE				
OBRAS DE REPARACIÓN Y/O MANTENIMIENTO					
TIPO	DESCRIPCIÓN	UNIDAD	CANTIDAD	VALOR UNITARIO	VALOR PARCIAL

10	LIMPIEZA	ML	115	4,516	519,340
34	PINTURA DE CONCRETO	ML	45	22,728	1,022,760
40	PINTURA DE ACERO	ML	70	25,784	1,804,880
TOTAL INTERVENCIÓN					2,827,640

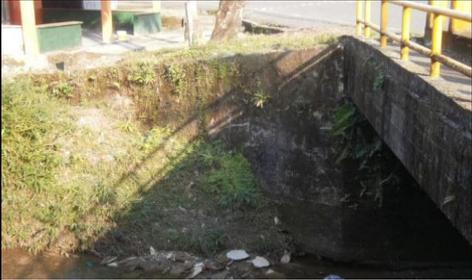
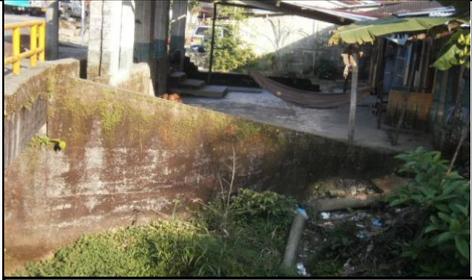
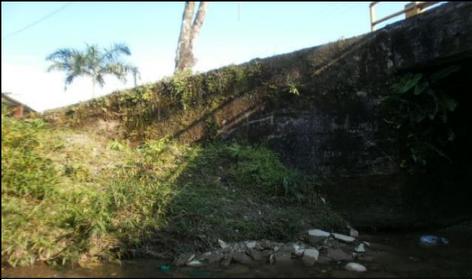
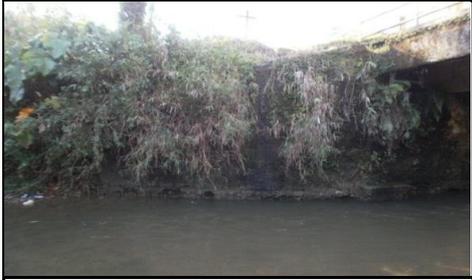
INSTITUTO NACIONAL DE VÍAS-INVIAS					
ESTUDIOS DE INSPECCIÓN E INVENTARIO DE PUENTES DE LA RED NACIONAL DE CARRETERAS ZONA OCCIDENTE					
INFORME PUENTE QUEBRADA DOÑA JOSEFA 10-1307-009.00 NOVITA- LAS ANIMAS-QUIBDO					
COMPONENTE 6 - ALETAS					
TIPO:	10 - INTEGRADAS				
ESTADO					
Aletas en concreto reforzado con mínima presencia de contaminación desde la superficie. Estructuralmente las aletas se encuentran en buen estado. Sin embargo, requieren limpieza general como parte del mantenimiento rutinario del elemento.					
REGISTRO FOTOGRÁFICO

FOTO 3		FOTO 4			
CALIFICACIÓN OBTENIDA EN LA INSPECCIÓN					
0	SIN DAÑO O DAÑO INSIGNIFICANTE				
OBRAS DE REPARACIÓN Y/O MANTENIMIENTO					
TIPO	DESCRIPCIÓN	UNIDAD	CANTIDAD	VALOR UNITARIO	VALOR PARCIAL
10	LIMPIEZA	M2	61	10,755	656,055
TOTAL INTERVENCIÓN					656,055

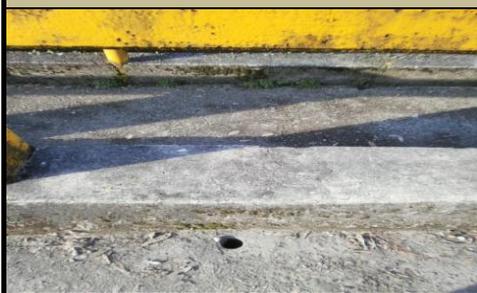
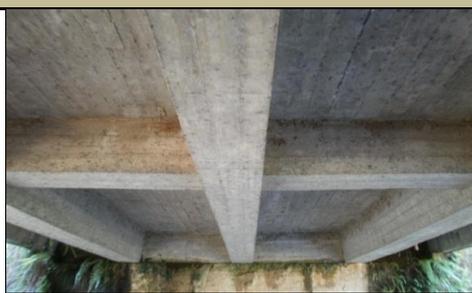
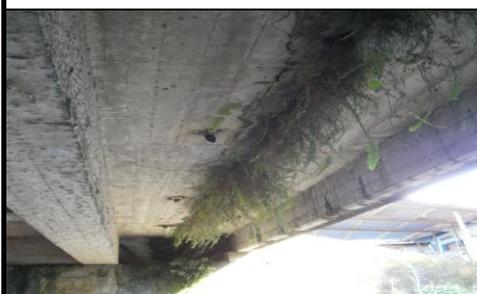
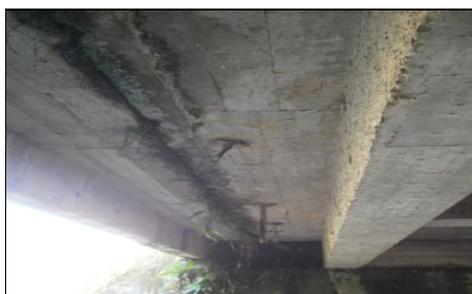
La losa se encuentra en buen estado. No se evidencian porosidades, fisuras o grietas que afecten la estabilidad de la superestructura. De acuerdo a la inspección no se observa daño estructural, lo cual indica que no es necesario intervenirla.

0 SIN DAÑO O DAÑO INSIGNIFICANTE
