**ESTUDIOS DE INSPECCION E INVENTARIO DE PUENTES
DE LA RED NACIONAL DE CARRETERAS
ZONA OCCIDENTE**

INFORME PUENTE TUBADOCITO 10-5001-004.10

PR 107+0100

**RUTA 5001 NUQUÍ - LA YE (LAS ANIMAS)
DEPARTAMENTO DEL CHOCÓ**

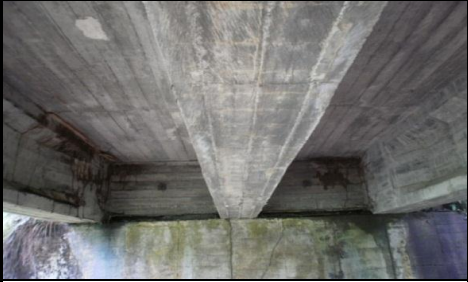
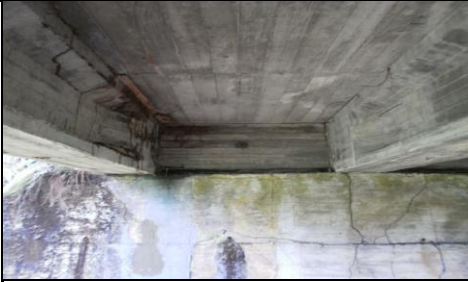
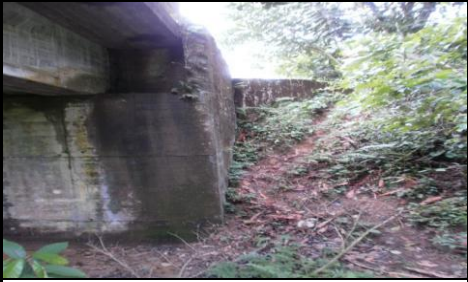
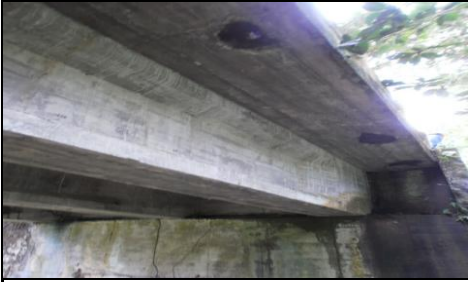
INSTITUTO NACIONAL DE VÍAS-INVIAS					
ESTUDIOS DE INSPECCIÓN E INVENTARIO DE PUENTES DE LA RED NACIONAL DE CARRETERAS ZONA OCCIDENTE					
INFORME PUENTE TUBADOCITO 10-5001-004.10 NUQUÍ - LA YE (LAS ANIMAS)					
COMPONENTE 9 - APOYOS					
TIPO:	10 - JUNTA DE CONSTRUCCION				
ESTADO					
<p>Los apoyos fijos sobre los estribos están compuestos por simples juntas de construcción. El estado general de los elementos es bueno, sin embargo, se observan grandes humedades producto de las filtraciones provenientes de la superficie, además de vegetación adherida. Por lo anterior, se recomienda realizar una limpieza general en el componente como parte del mantenimiento rutinario del puente.</p>					
REGISTRO FOTOGRÁFICO

CALIFICACIÓN OBTENIDA EN LA INSPECCIÓN					
0	SIN DAÑO O DAÑO INSIGNIFICANTE				
OBRAS DE REPARACIÓN Y/O MANTENIMIENTO					
TIPO	DESCRIPCIÓN	UNIDAD	CANTIDAD	VALOR UNITARIO	VALOR PARCIAL
10	LIMPIEZA	UND	6	31,191	187,146
TOTAL INTERVENCIÓN					187,146
