<b>CONCESIONARIO: ACCESOS NORTE DE BOGOTÁ S.A.S.</b>

<b>VOLUMEN VIII ESTUDIOS Y DISEÑO DE ESTRUCTURAS</b>	
<b>ESTUDIOS Y DISEÑOS FASE III</b>			
<b>AFD-UF4-VIII-22-V0</b>	<b>VERSIÓN: 0</b>	<b>FECHA: DICIEMBRE/2022</b>	<b>UNIDAD FUNCIONAL 4</b>

### **3 INSPECCIÓN PUENTE VEHICULAR LA CARO NUEVO**

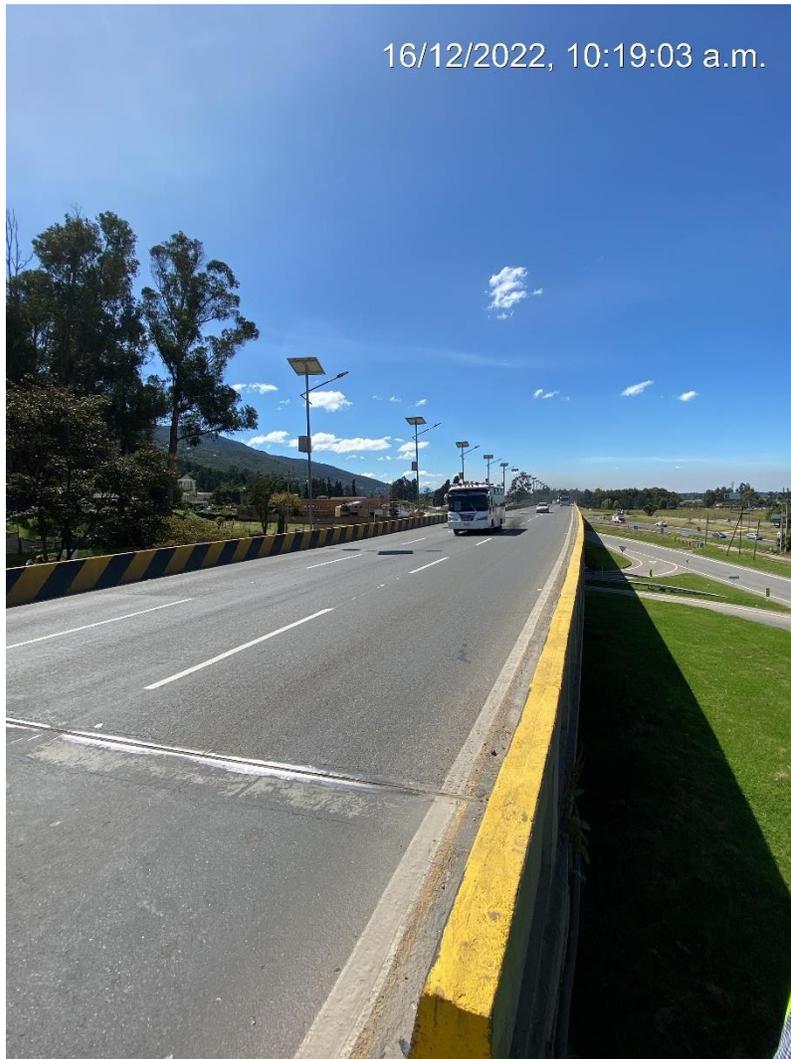
El puente no cuenta con pasos peatonales en su superficie.

Fotografía 6. Vista General de Andenes y Bordillos  
Fuente: Sinerging S.A.S.

SUPERFICIE DEL PUENTE Y ACCESOS	ELEMENTO		REGISTRO DE DAÑOS					OBSERVACIONES																		
	SUPERFICIE DEL PUENTE Y ACCESOS (Tipo 01 - Acfalto)		La superficie sobre el tablero del puente se encuentra en general en buen estado, sin embargo, presenta aglomeraciones de material granular en sus costados.					Las juntas se encuentran en buen estado, pero presentan material granular (ver foto 4.5)																		
	JUNTAS DE EXPANSIÓN (Tipo 02 - Junta Sellada)		<table border="1" style="width: 100%; border-collapse: collapse;"> <tr> <td style="text-align: center;">Sello</td> <td style="text-align: center;">Perfiles</td> <td style="text-align: center;">Guscos/cantos</td> <td colspan="3" style="text-align: center;">Otros</td> </tr> <tr> <td style="text-align: center;"><input type="checkbox"/></td> <td style="text-align: center;"><input type="checkbox"/></td> <td style="text-align: center;"><input type="checkbox"/></td> <td colspan="3" style="text-align: center;"><input type="checkbox"/></td> </tr> </table>					Sello	Perfiles	Guscos/cantos	Otros			<input type="checkbox"/>	<input type="checkbox"/>	<input type="checkbox"/>	<input type="checkbox"/>			El puente no cuenta con pasos peatonales en su superficie. (ver foto 6)

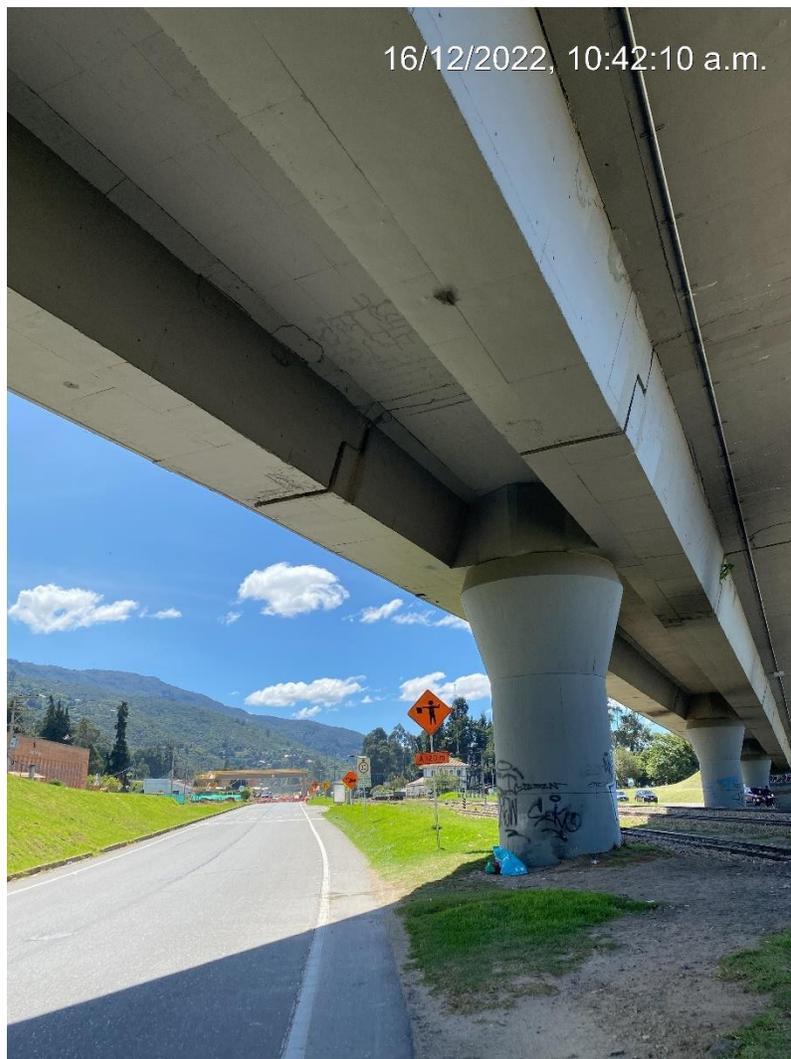
Las vigas son postensadas de sección constante, las vigas se encuentran en buen estado,

Fotografía 22. Vista General de vigas  
Fuente: Sinerging S.A.S.

Diseño	Construcción		Ruina/mantenimiento			Otros																				
<input type="checkbox"/>	<input type="checkbox"/>		<input type="checkbox"/>			<input type="checkbox"/>																				
SUPERFICIE DE LA VIGA DE CONCRETO	LOSA (Tipo 03 -Pélicas + losa fundida in situ)		<table border="1" style="width: 100%; border-collapse: collapse;"> <tr> <td style="text-align: center;">Diseño</td> <td colspan="2" style="text-align: center;">Construcción</td> <td colspan="3" style="text-align: center;">Ruina/mantenimiento</td> <td colspan="2" style="text-align: center;">Otros</td> </tr> <tr> <td style="text-align: center;"><input type="checkbox"/></td> <td colspan="2" style="text-align: center;"><input type="checkbox"/></td> <td colspan="3" style="text-align: center;"><input type="checkbox"/></td> <td colspan="2" style="text-align: center;"><input type="checkbox"/></td> </tr> </table>					Diseño	Construcción		Ruina/mantenimiento			Otros		<input type="checkbox"/>	<input type="checkbox"/>		<input type="checkbox"/>			<input type="checkbox"/>		Las vigas se encuentran en buen estado. (ver foto 22,23,24)

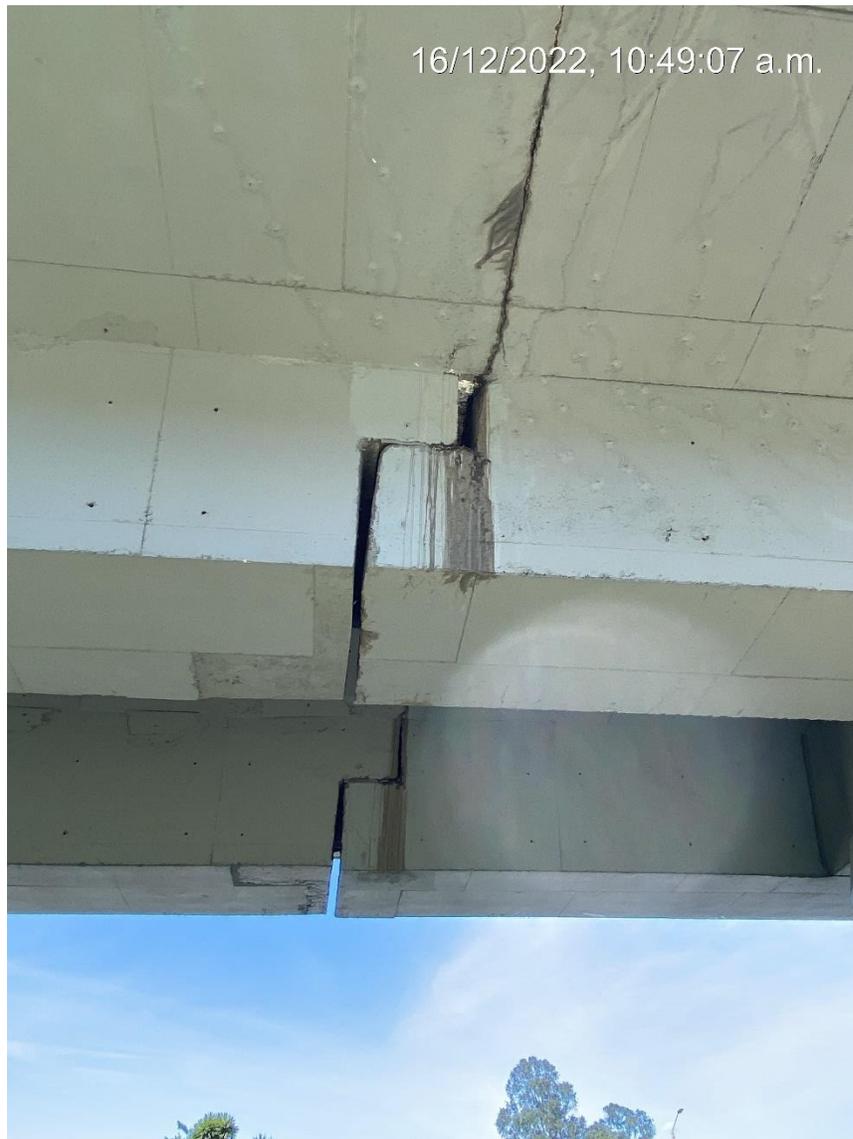
Fotografía 23. Vista de Viga en zona de ménsula  
Fuente: Sinerging S.A.S.
