CONCESIONARIO: ACCESOS NORTE DE BOGOTÁ S.A.S.

VOLUMEN VIII ESTUDIOS Y DISEÑO DE ESTRUCTURAS		
ESTUDIOS Y DISEÑOS FASE III			
AFD-UF4-VIII-22-V0	VERSIÓN: 0	FECHA: DICIEMBRE/2022	UNIDAD FUNCIONAL 4

3 INSPECCIÓN PUENTE VEHICULAR PORTACHUELO ORIENTAL

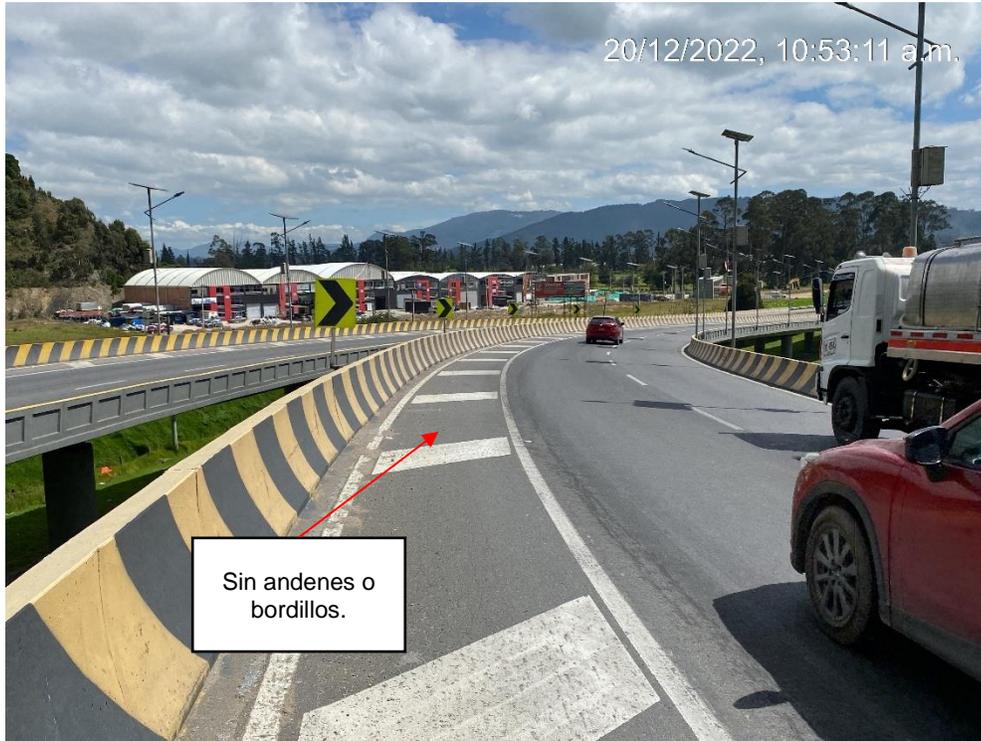
Fotografía 6. Vista General de Andenes y Bordillos
Fuente: Sinerging S.A.S.

El puente no cuenta con andenes o bordillos.

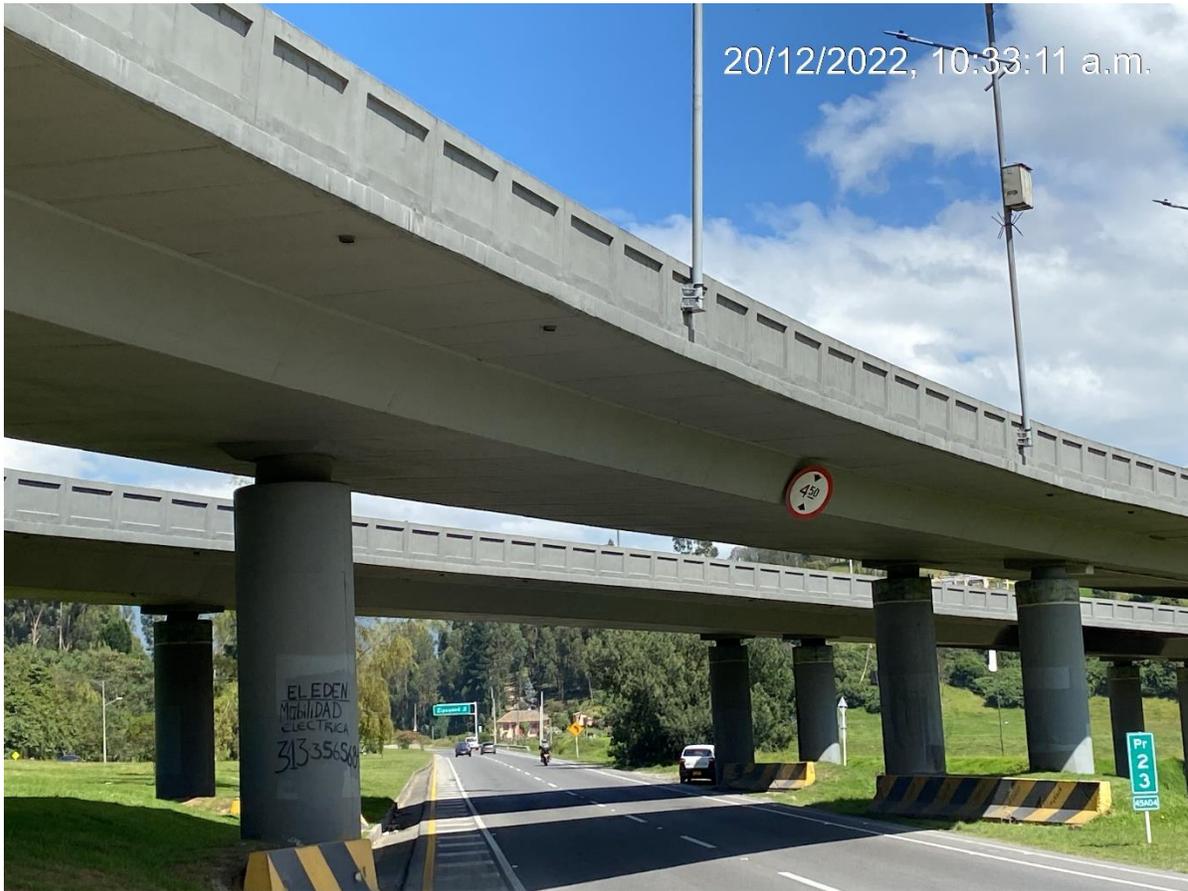
Fotografía 11. Señalización Puente Portachuelo Oriental

El puente cuenta con señalización en buen estado.

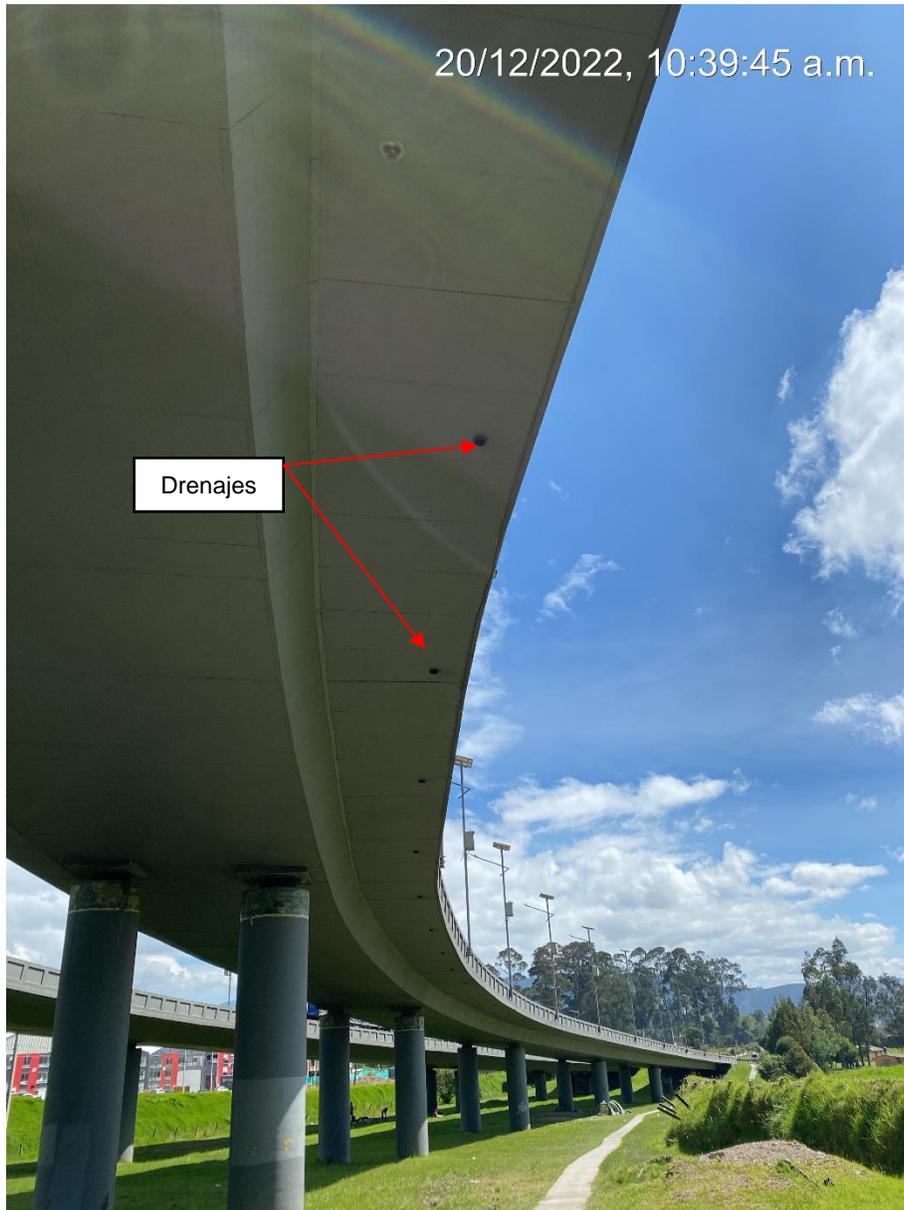
Fotografía 12. Drenajes Puente Portachuelo Oriental.

Los drenajes se encuentran en buen estado.

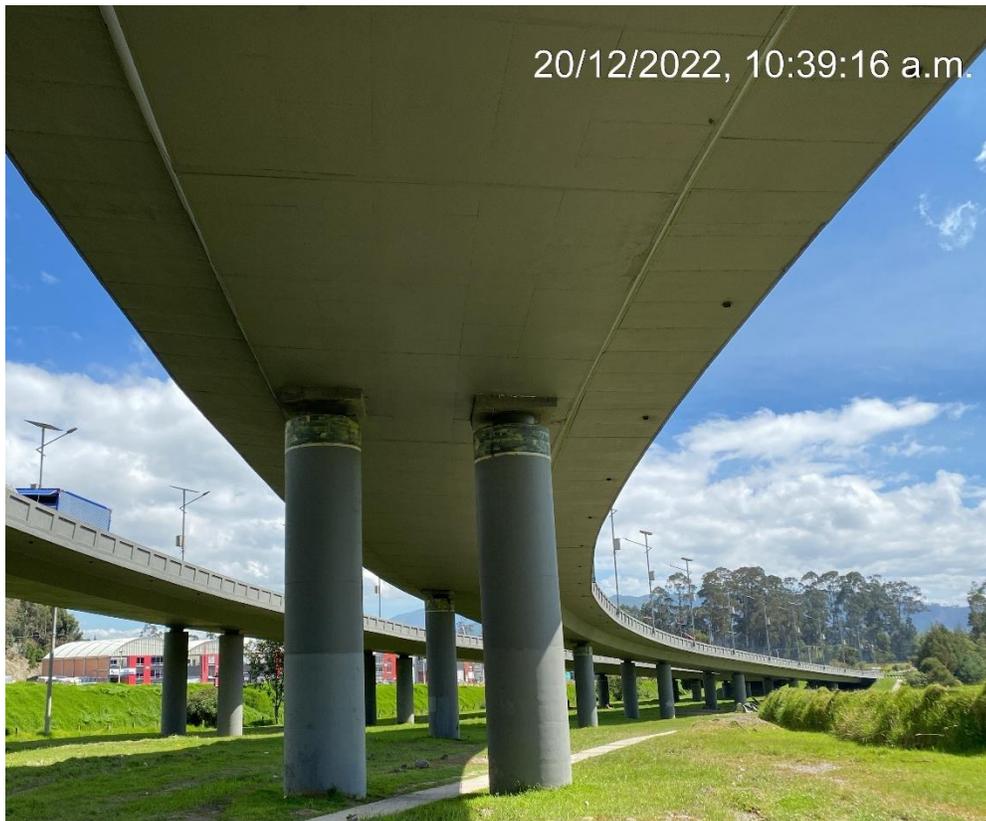
Fotografía 17. Vista columna típica
Fuente: Sinerging S.A.S.

El puente consta de 12 ejes con 2 pila por eje, la columna tiene sección circular, donde 7 de ellas cuentan con reforzamiento de fibra de carbón en la parte superior. Se encuentra en buenas condiciones, no presentan ningún tipo de fisuración, hormigueros o desportillamientos,

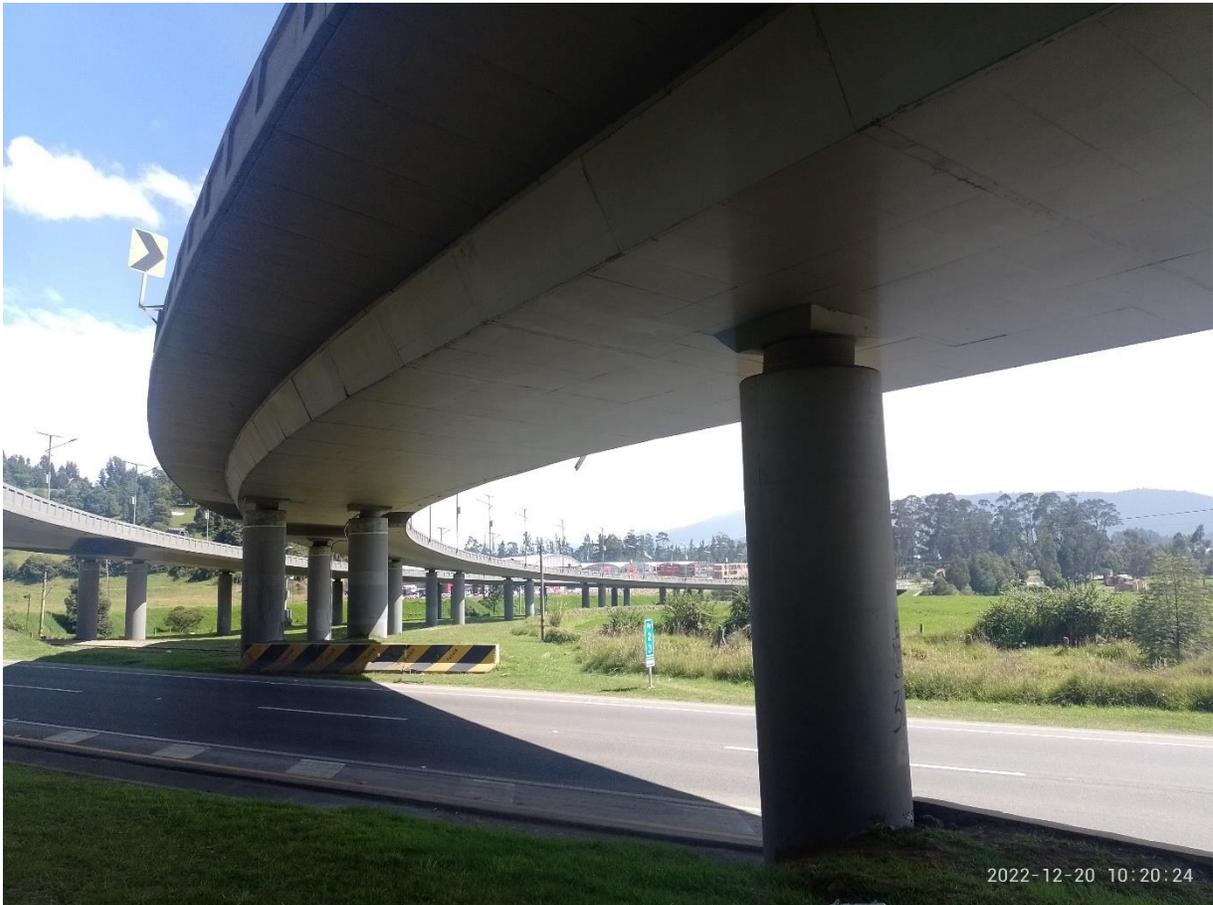
Fotografía 19. Vista General de viga cajón
Fuente: Sinerging S.A.S.

Las vigas son postensadas de sección constante, Se observan en buen estado.
