<b>CONCESIONARIO: ACCESOS NORTE DE BOGOTÁ S.A.S.</b>

<b>VOLUMEN VIII ESTUDIOS Y DISEÑO DE ESTRUCTURAS</b>		
<b>ESTUDIOS Y DISEÑOS FASE III</b>			
<b>AFD-UF4-VIII-22-V0</b>	<b>VERSIÓN: 0</b>	<b>FECHA: DICIEMBRE/2022</b>	<b>UNIDAD FUNCIONAL 4</b>

### **3 INSPECCIÓN PUENTE VEHICULAR SINDAMANÓY**

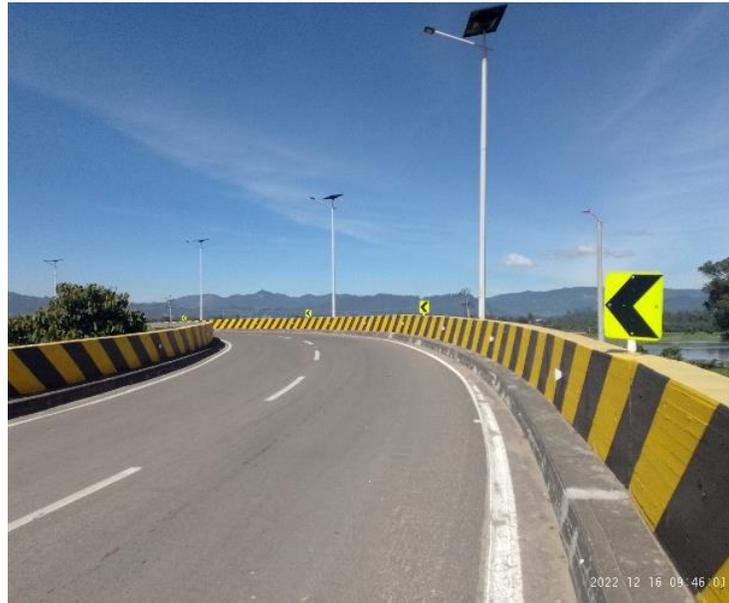
Fotografía 11. Señalización curva horizontal del puente  
Fuente: Sinerging S.A.S.

<b>SUPERFICIE DEL PUENTE Y ACCESOS (Tipo 01-Asfalto)</b>	La superficie sobre el tablero se encuentra en buen estado, sin embargo, presenta aglomeraciones de material granular en sus costados.										
	<b>JUNTAS DE EXPANSIÓN</b>	Sello		Perfiles			Guardacantos			Otros		Las juntas del estribo se encuentran en buen estado, en ambos estribos se presenta material granular (ver foto 4,5)
		S	OB	A	4,5							
	<b>ANDENES/BORDILLOS</b>	Desportillamiento		Acero expuesto			Dimensión insuficiente			Otros		Los andenes y bordillos se encuentran en buen estado.( ver foto 6)
	<b>BARRERAS</b>	Pintura		Postes			Pasamanos			Otros		Las barreras estan en buen estado.(ver foto 7,8)
	<b>ILUMINACIÓN</b>	Cuenta con lamparas encargadas de la iluminación en los dos costado										Se recomienda una inspección en horas de la noche para determinar el estado y funcionamiento de la misma (ver fotos 9)
	<b>SEÑALIZACIÓN</b>	Horizontal		Vertical			Reductores			Otros		la señalización se encuentra en buen estado.(ver foto 10,11)

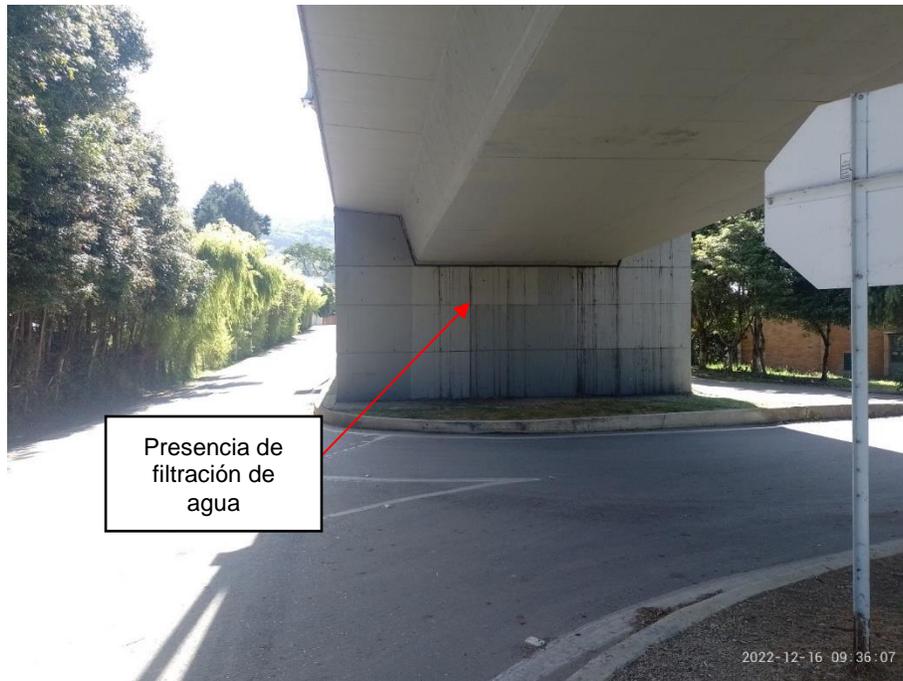
Fotografía 19. Vista estribo 2  
Fuente: Sinerging S.A.S.

<b>DRENAJES</b>	Taponamiento		Ausencia			Long. Insuficiente			Otros		El puente no cuenta con drenajes
	<b>ALETAS</b>	Diseño		Construcción			Funcionamiento			Otros		Las aletas se encuentran en buen estado, se recomienda resanar recubrimiento. (ver fotos 15,16,17)
	<b>ESTRIBOS</b>	Diseño		Construcción			Funcionamiento			Otros		Los estribos del puente presentan contaminación en el concreto e infiltración por humedad.(ver fotos 18, 19)
							E1	E2	CTC	IN	18,19	
	<b>PILAS (Tipo 00-Otro)</b>	Diseño		Construcción			Funcionamiento			Otros		Las pilas se encuentran en buen estado (ver foto 20,21)
	<b>LOSA</b>	Diseño		Construcción			Funcionamiento			Otros		el tablero del puente presenta un desgaste normal, se recomienda resanar hormigeros. (ver foto 22)
<b>VIGAS</b>	Diseño		Construcción			Funcionamiento			Otros		las vigas se encuentran en buen estado, se recomienda resanar hormigeros. (ver fotos 23, 24)

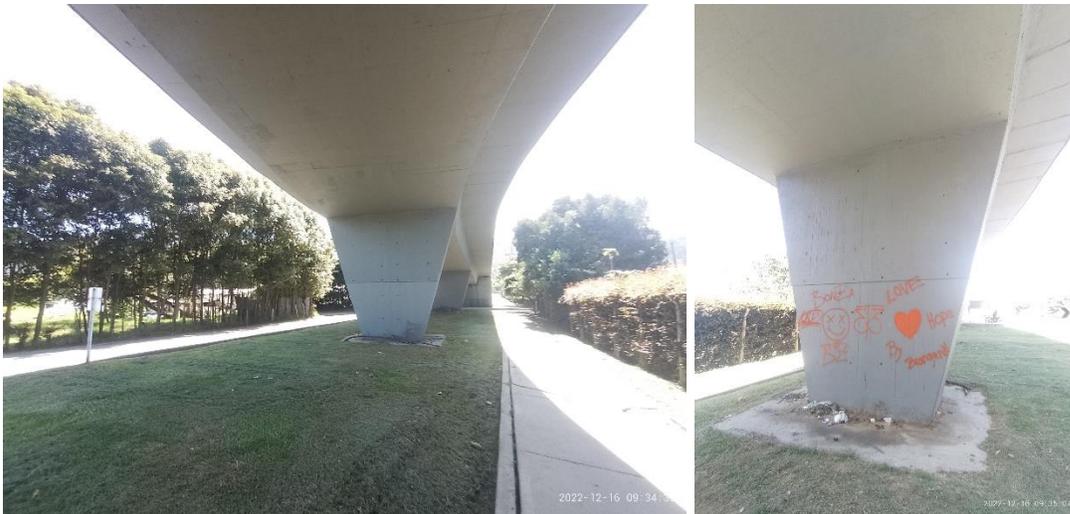
Fotografía 20. Vista columna típica – columna eje 6  
Fuente: Sinerging S.A.S.

El puente consta de 7 ejes con 1 pila por eje, la columna tiene sección variable y se encuentra en buenas condiciones, no presentan ningún tipo de fisuración, hormigueros o desportillamientos.

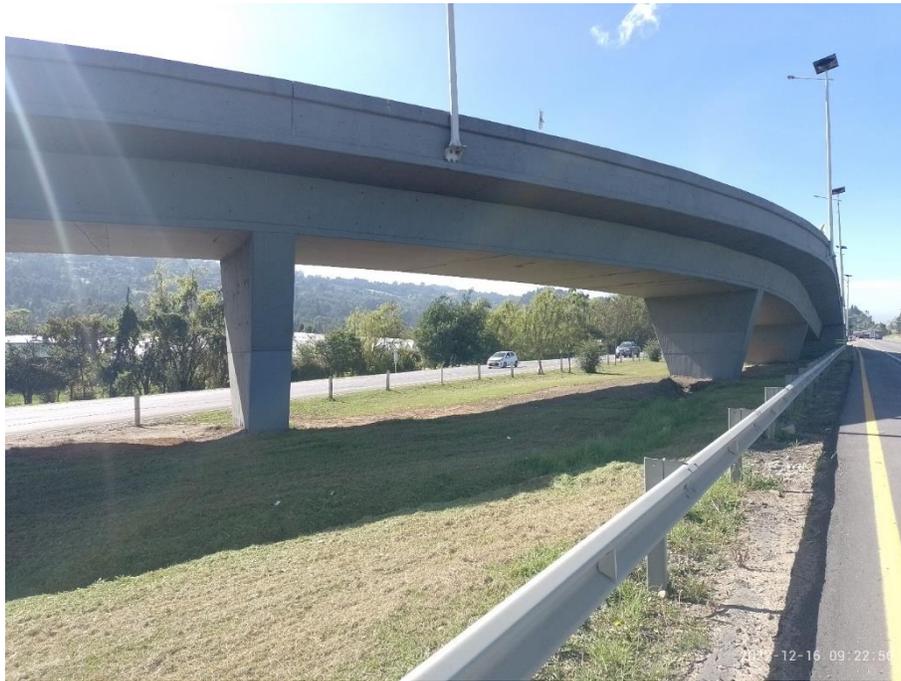
Fotografía 23. Vista de vigas de sección constante  
Fuente: Sinerging S.A.S.

Viga Cajón postensada de sección constante, se encuentran en buen estado, no presentan fisuras, ni exposición de refuerzo, sin embargo, se evidencia hormiguero por formaleta cerca al eje 4.

El puente se encuentra en buenas condiciones, no se presentan fisuras, exposición del refuerzo ni hormigueros que puedan ocasionar fallas a nivel estructural, se recomienda resanar hormiguero en viga cajón cerca al eje 4, adicional, hacer mantenimiento a los accesos peatonales y la señalización del puente para garantizar mayor visibilidad a los conductores.
