| | | VOLUMEN VIII<br>ESTUDIOS Y DISEÑO DE ESTRUCTURAS | |
| AFD-UF4-VIII-22-V0 | VERSIÓN: 0 | FECHA:<br>DICIEMBRE/2022 | UNIDAD<br>FUNCIONAL 4 |

### **3 INSPECCIÓN PUENTE VEHICULAR TELETÓN NUEVO**

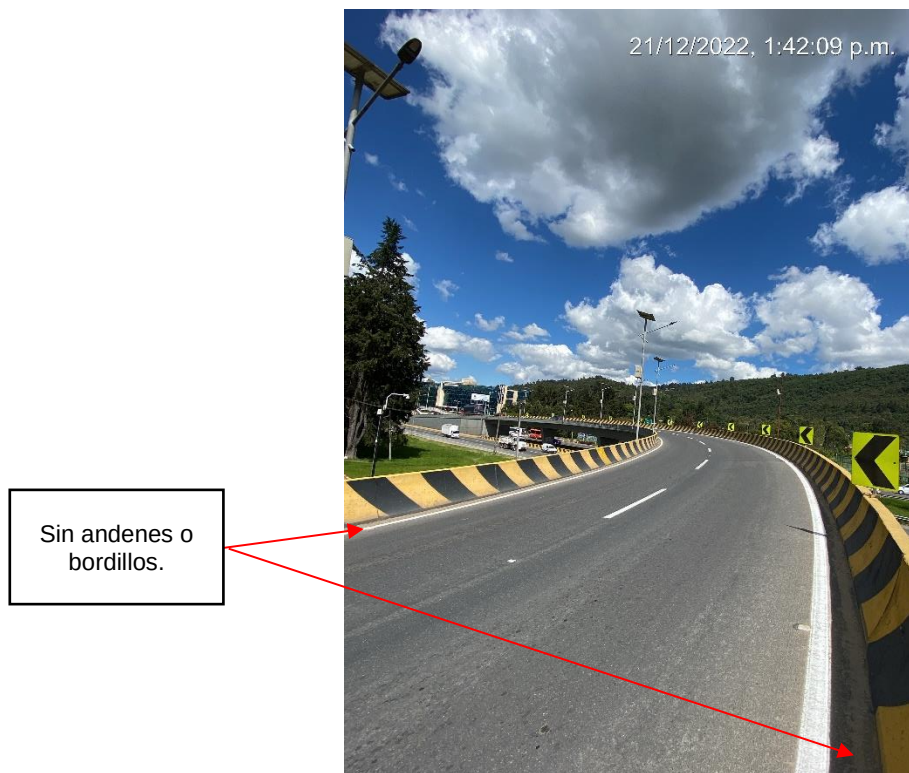
El puente no cuenta con andenes o bordillos.

Fotografía 7. Vista General de Andenes y Bordillos  
Fuente: Sinerging S.A.S.

| EVALUACIÓN DEL ESTADO ACTUAL DE LAS OBRAS DEL CONTRATO No | | FECHA: 26 - 12 - 2022 | |
|---|---|---|---|
| ANDENES/BORDILLOS | | Desportillamiento: Los andenes y bordillos se encuentran en buen estado. (ver foto 7) | |

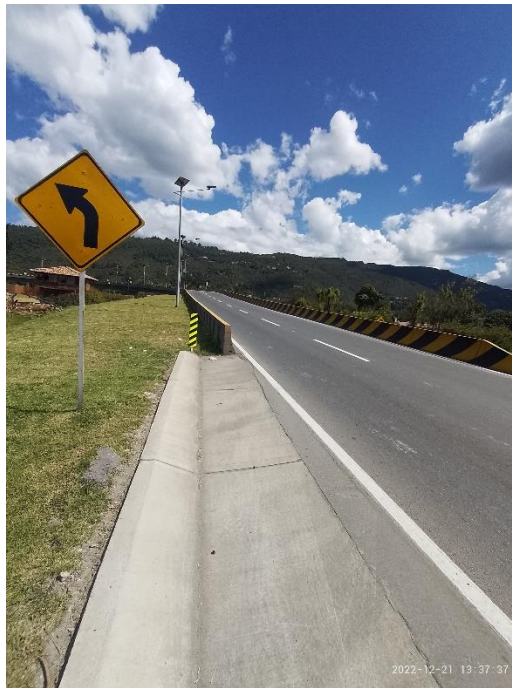
Fotografía 12. Señalización Entrada Puente Teletón Curvo

| EVALUACIÓN DEL ESTADO ACTUAL DE LAS OBRAS DEL CONTRATO No | | FECHA: 26 - 12 - 2022 | |
|---|---|---|---|
| SEÑALIZACIÓN | | Horizontal: la señalización se encuentra en buen estado, sin embargo se observa señales con anclajes desajustados (ver foto 12,13,14) | |

El puente se encuentra en buenas condiciones, no se presentan fisuras que puedan ocasionar fallas a nivel estructural, se recomienda el resane de microfisuras y hormiguero en vigas y losa, adicional, hacer mantenimiento a los estribos y la señalización del puente para garantizar mayor visibilidad a los conductores.

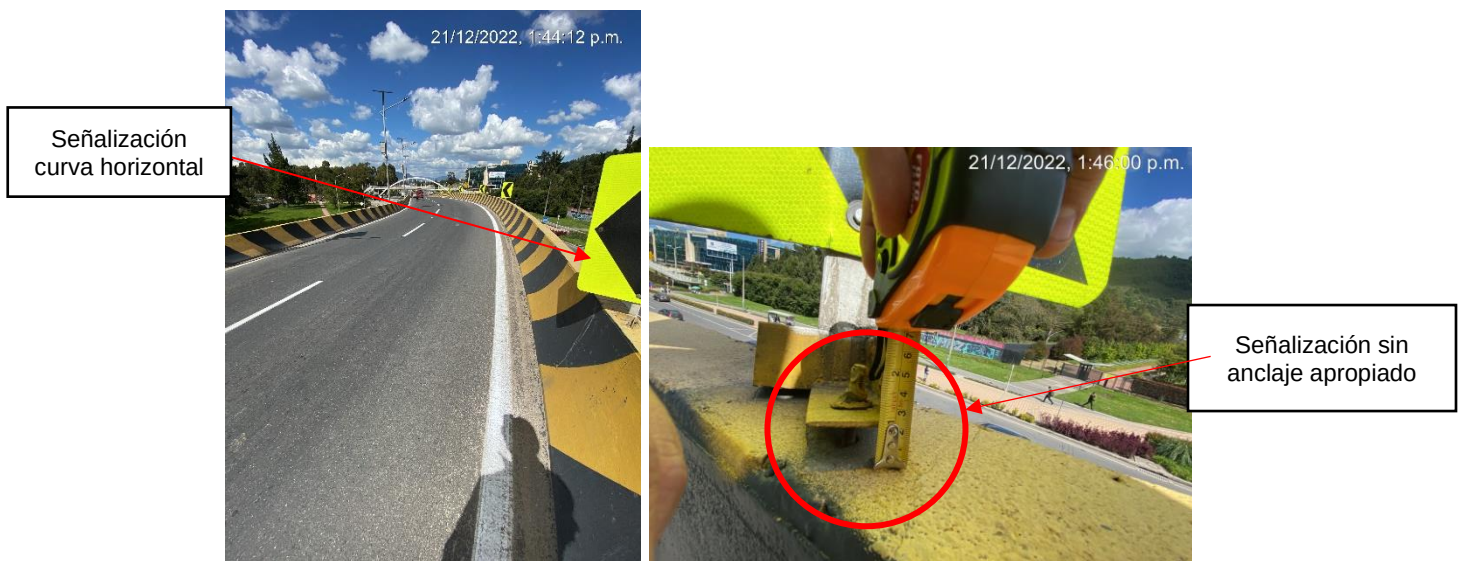
Fotografía 13. Señalización de Curva Horizontal

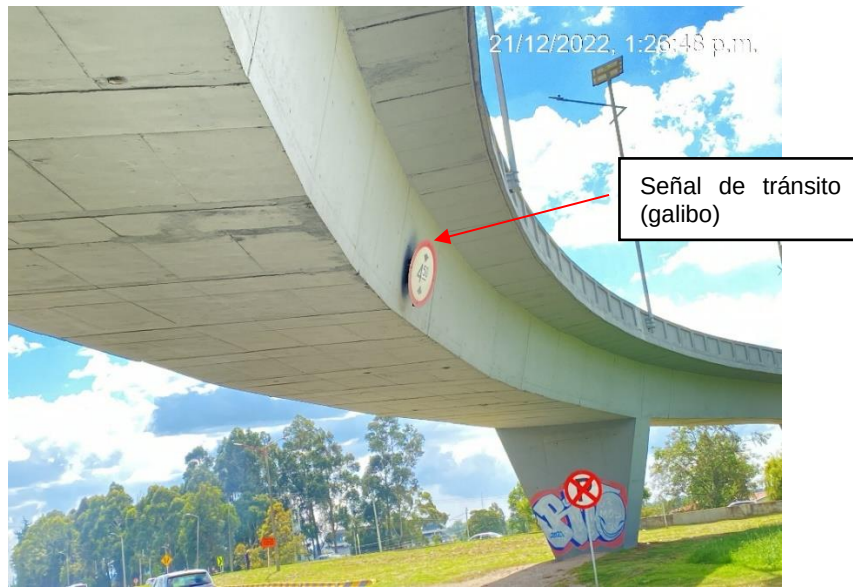
Fotografía 14. Señalización Paso Inferior  
Fuente: Sinerging S.A.S.

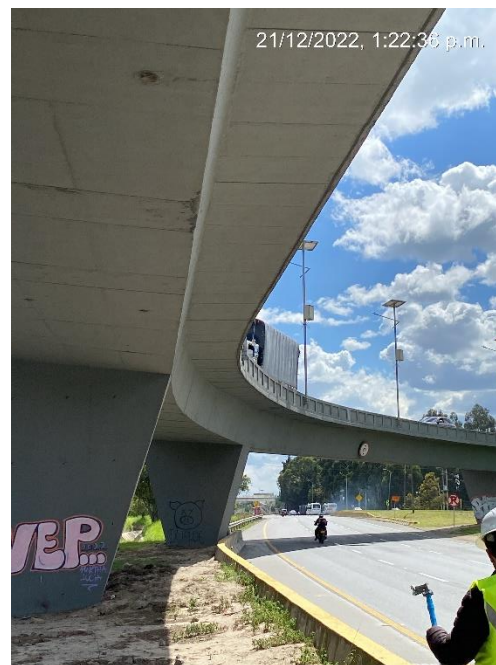
Fotografía 18. Vista general de apoyos en pilas  
Fuente: Sinerging S.A.S.

| EVALUACIÓN DEL ESTADO ACTUAL DE LAS OBRAS DEL CONTRATO No | | FECHA: 26 - 12 - 2022 | |
|---|---|---|---|
| APOYOS | | Desplazamiento: Descomposición: Deformación: Otros: Los apoyos se encuentran en buenas condiciones. (ver foto 17,18) | |

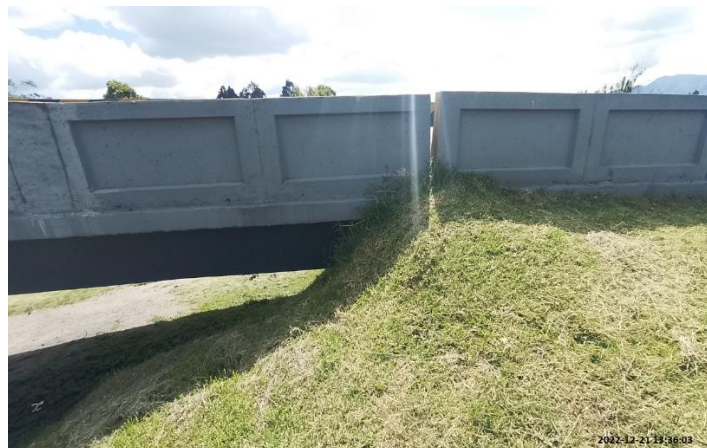
Fotografía 20. Vista Aleta Estribo Eje 1 Costado Derecho  
Fuente: Sinerging S.A.S.

| EVALUACIÓN DEL ESTADO ACTUAL DE LAS OBRAS DEL CONTRATO No | | FECHA: 26 - 12 - 2022 | |
|---|---|---|---|
| ALETAS | | Diseño: Construcción: Funcionamiento: Otros: Las aletas del puente se encuentran en buen estado, se recomienda limpieza (ver fotos 19,20,21,22) | |

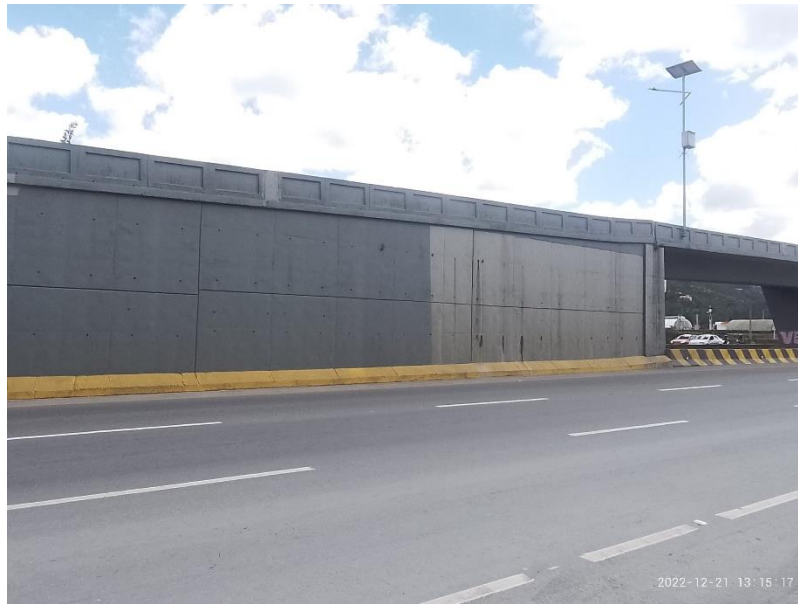
Fotografía 21. Vista Aleta Estribo Eje 7 Costado Izquierdo  
Fuente: Sinerging S.A.S.

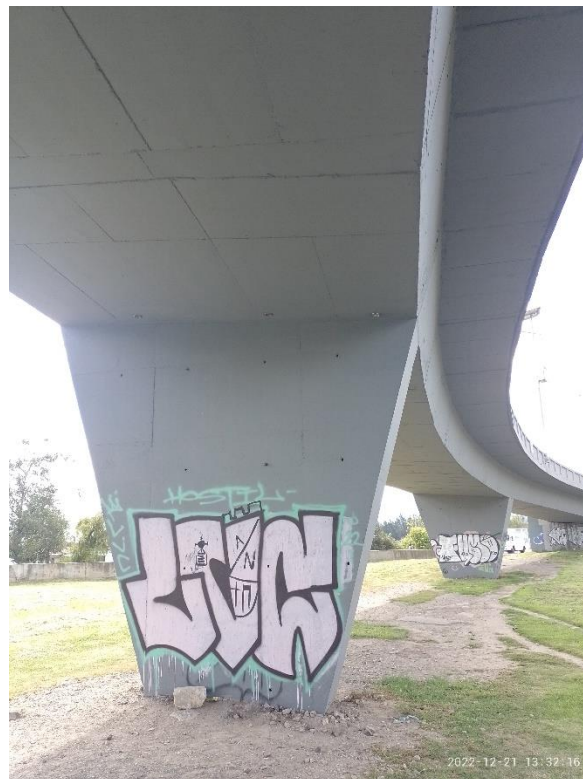
El puente consta de 7 ejes con 1 pila por eje, la columna tiene sección variable y se encuentra en buenas condiciones, no presentan ningún tipo de fisuración, hormigueros o desportillamientos.

Fotografía 25. Vista columna típica  
Fuente: Sinerging S.A.S.

| EVALUACIÓN DEL ESTADO ACTUAL DE LAS OBRAS DEL CONTRATO No | | FECHA: 26 - 12 - 2022 | |
|---|---|---|---|
| PILAS (Tipo 00-Otro) | | Diseño: Construcción: Funcionamiento: Otros: Las pilas se encuentran en buen estado (ver foto 25) | |

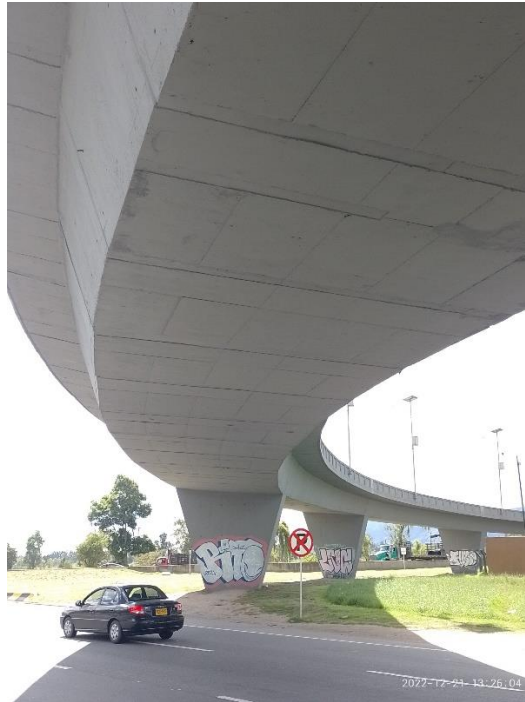
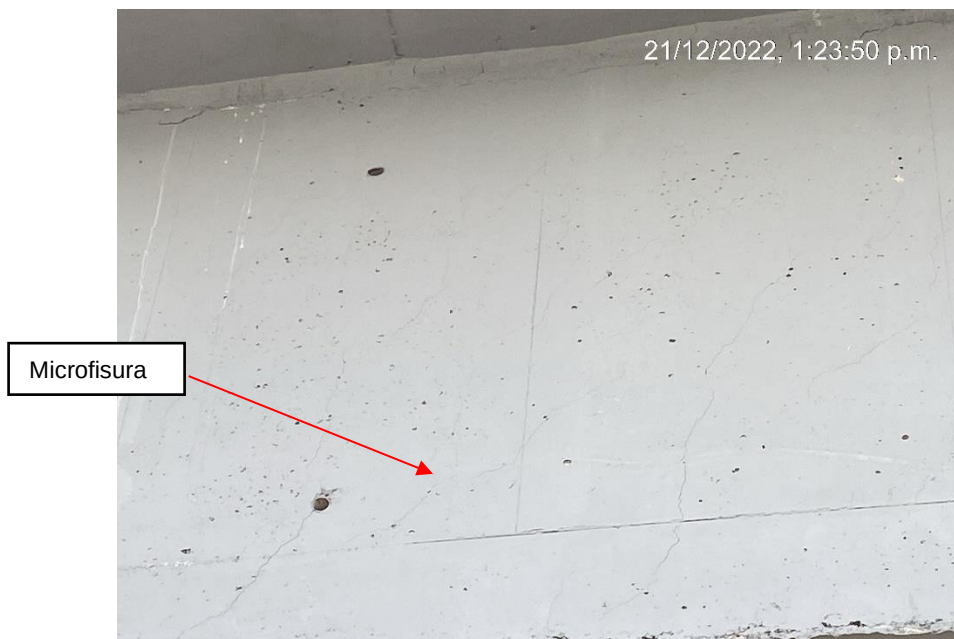
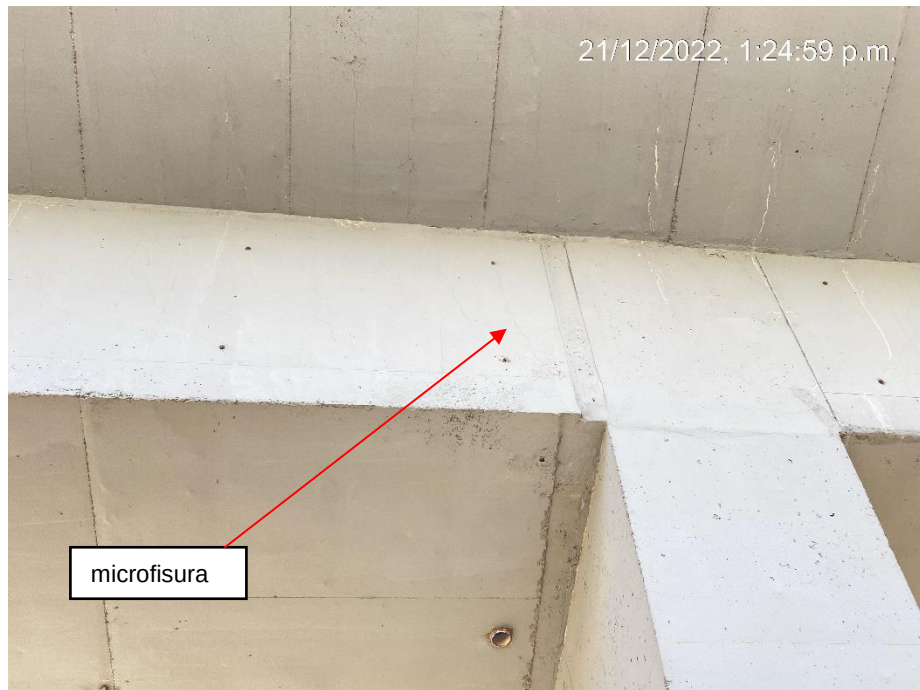
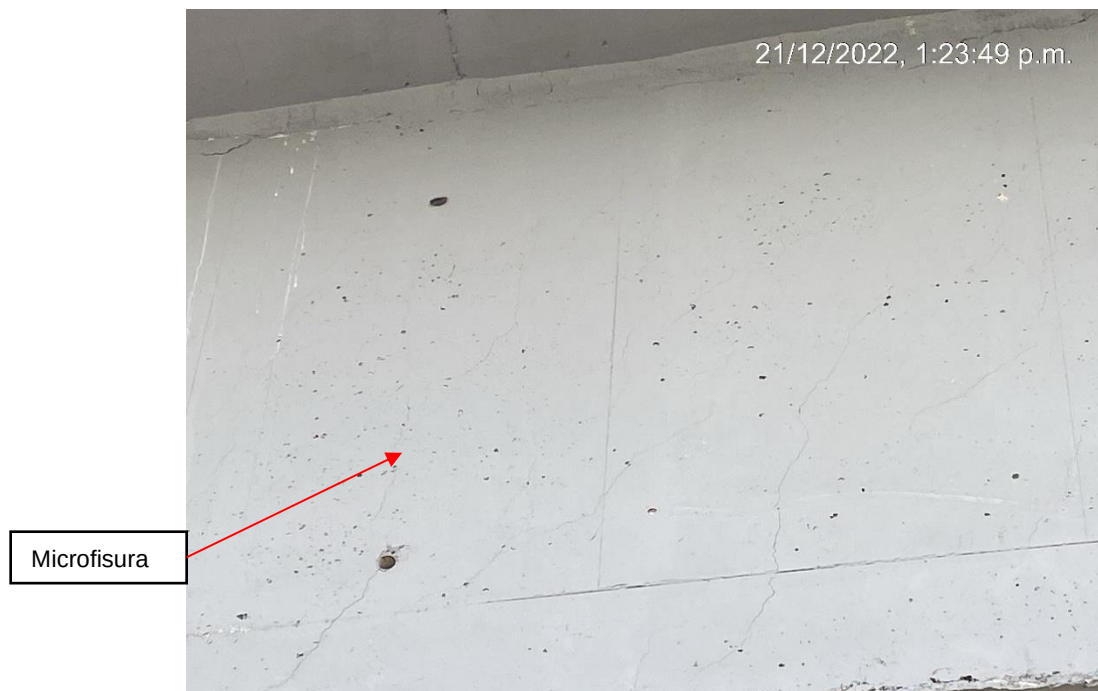
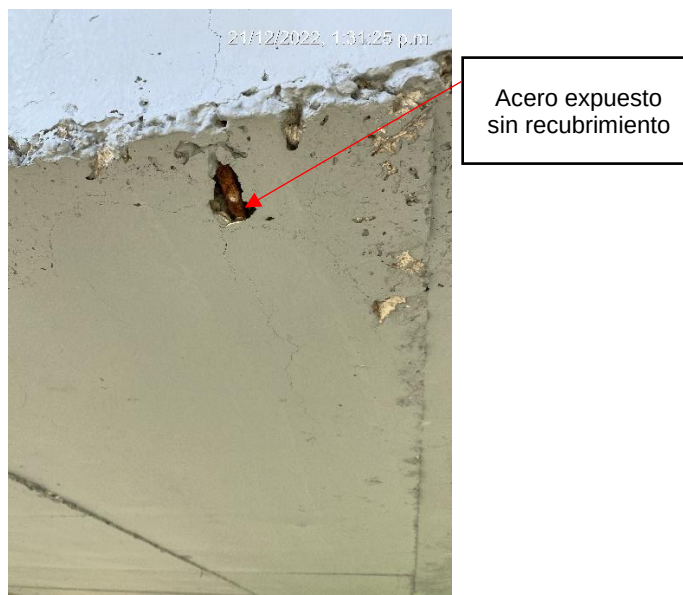
Fotografía 28. Vista General de viga cajón  
Fuente: Sinerging S.A.S.

Fotografía 29. Vista de viga cajón  
Fuente: Sinerging S.A.S.

Fotografía 30. Vista De Viga Cajón Apoyo Columna  
Fuente: Sinerging S.A.S.

Fotografía 31. Vista De Viga Cajón Apoyo Columna  
Fuente: Sinerging S.A.S.

Fotografía 32. Vista De Viga Cajón eje 3 y 4  
Fuente: Sinerging S.A.S.

| EVALUACIÓN DEL ESTADO ACTUAL DE LAS OBRAS DEL CONTRATO No | | FECHA: 26 - 12 - 2022 | |
|---|---|---|---|
| VIGAS | | Diseño: Construcción: Funcionamiento: Otros: Se observan zonas donde hay microfisuras tanto en la losa inferior como paredes laterales de la viga cajon, estas microfisuras se encuentran a lo largo de la viga y en los apoyos centrales del puente (ver fotos 28,29,30,31,32) | |
