SDC/INV	SiPuCol	Fecha	Hoja
	Informe de inventario	12/09/12	1
13-8801-007.00 Cuestecitas (Lejanias)			
Regional.....: 13 Guajira			
Ruta.....: Transversal - Carmen - Zambrano -Valledupar - Maic			
Carretera.....: Buenavista - Maicao			
Lado de la car...: 0			
Abscisa.....: 54+0556			
No del registro..: 920			
Año de construcción.....: 1994			
Año de la última reconstrucción.....:			
Paso Superior/Inferior.....: S			
Dir. de abs. de la carretera principal.: E			
Requisitos de la inspección.....: 0 Nada			
Recolección de datos : Fecha.....: 2012.05.01			
: Iniciales.....: RDO			
Posición geográfica..:			
Latitud: 11 gra 10,9 min N      Longitud: 72 gra 36,21 min O      Altitud: 128 m			
Geometría: Número de luces.....: 1			
Longitud de la luz menor (m): 15,60			
Longitud de la luz mayor (m): 15,60			
Longitud total .....(m): 15,60			
Ancho del tablero.....(m): 10,05			
Ancho del separador.....(m): 0,00			
Ancho del andén izquierdo(m): 0,00

SDC/INV	SiPuCol	Fecha	Comp
	Informe de inspección principal	12.07.12	1
13-8801-007.00 Cuestecitas (Lejanias)

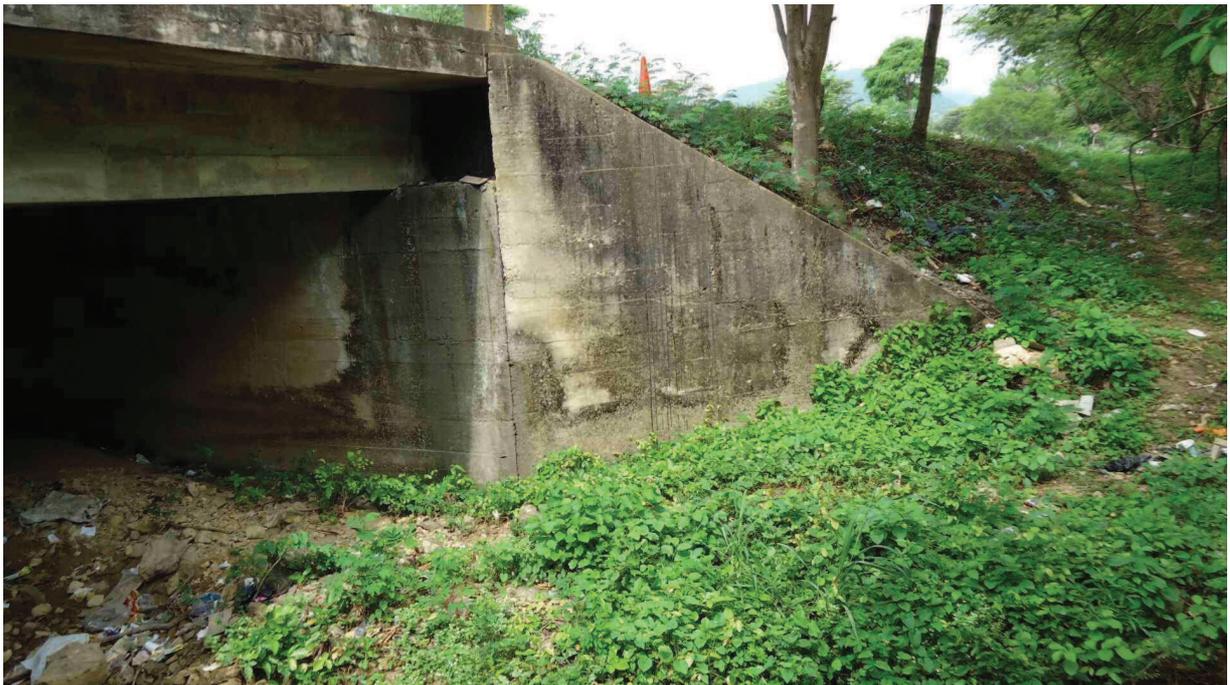
Componente.....: 6 Aletas

Calif./Mantenim....: 2 / -

Daño/Observaciones.: Aleta 1 desprendida del estribo 1 debido a los esfuerzos generados por el terraplen.

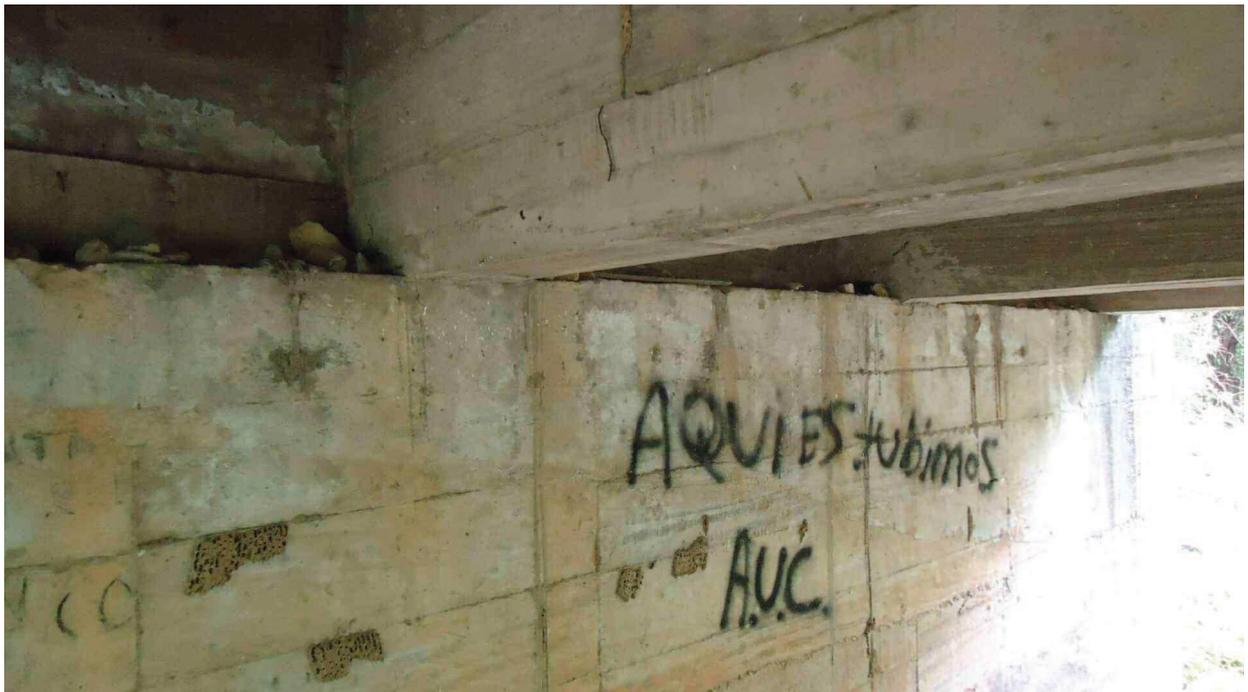
Componente.....: 10 Losa

Calif./Mantenim....: 1 / -

Daño/Observaciones.: Reparar el sistema de drenaje. Presenta infiltración. El acero de refuerzo esta expuesto en el voladizo.

Tipo de daño.....: Infiltración
