SDC/INV	SiPuCol	Fecha	Hoja
	Informe de inventario	12/09/12	1
13-8801-009.00 Campo Herrera			
Regional.....: 13 Guajira			
Ruta.....: Transversal - Carmen - Zambrano -Valledupar - Maic			
Carretera.....: Buenavista - Maicao			
Lado de la car...: 0			
Abscisa.....: 60+0284			
No del registro..: 922			
Año de construcción.....: 1939			
Año de la última reconstrucción.....:			
Paso Superior/Inferior.....: S			
Dir. de abs. de la carretera principal.: E			
Requisitos de la inspección.....: 0 Nada			
Recolección de datos : Fecha.....: 2012.05.01			
: Iniciales.....: RDO			
Posición geográfica..:			
Latitud: 11 gra 10,822 min N      Longitud: 72 gra 33,222 min O      Altitud: 109 m			
Geometría: Número de luces.....: 1			
Longitud de la luz menor (m): 38,40			
Longitud de la luz mayor (m): 38,40			
Longitud total .....(m): 38,40			
Ancho del tablero.....(m): 5,00			
Ancho del separador.....(m): 0,00			
Ancho del andén izquierdo(m): 0,00

SDC/INV		SiPuCol			Fecha			Hoja
		Informe de inspección principal			31/07/12			4
13-8801-009.00 Campo Herrera								
Número de componente Trabajo - Descripción del daño Tipo de daño	Califi	Man ten	Ins Esp	Obras de reparación				Fotos
				T P	Can ti	Año	C

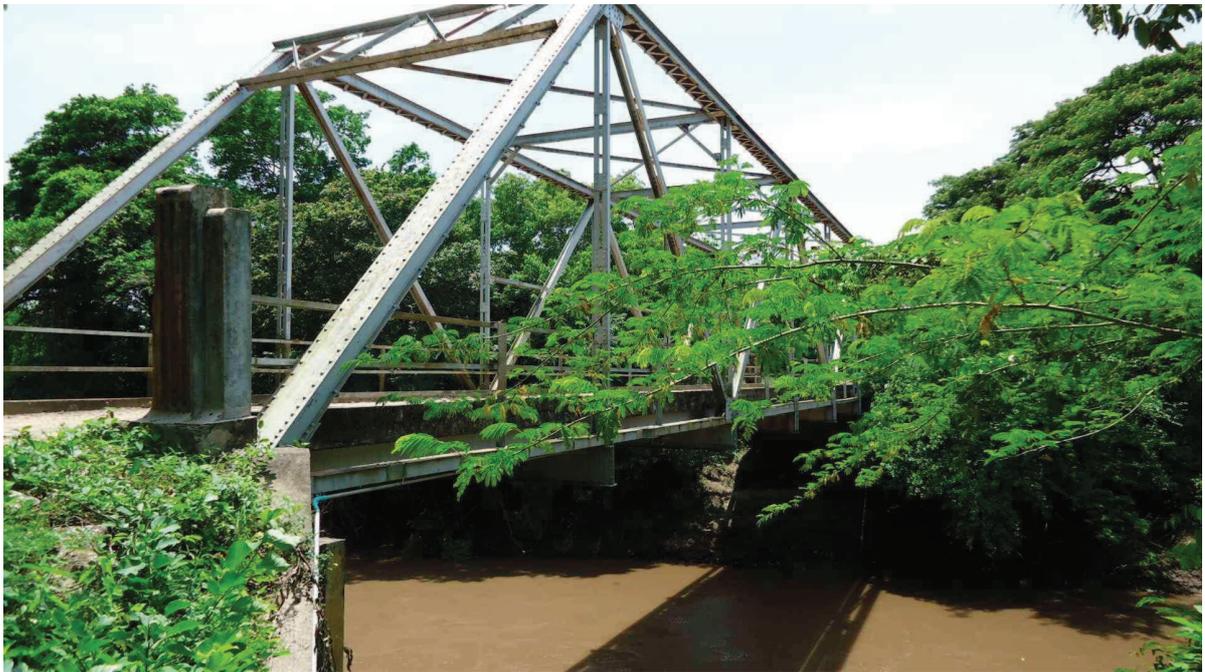
Componente.....: 17 Puente en general

Daño/Observaciones.: Limpieza y pintura en un 50%.  
Mantenimiento, San-Blasting a todos los elementos metálicos del puente.  
No se evidencia presencia de pandeos generales ni locales.
