SDC/INV	SiPuCol	Fecha	Hoja
	Informe de inspección principal	30/08/12	1
13-9009-008.00 Sin nombre II			
Regional.....: 13 Guajira			
Ruta.....: Transversal del Caribe			
Carretera.....: Río Palomino - Riohacha			
Lado de la car...: 0			
Abscisa.....: 29+0908			
No del registro...: 934			
Año de construcción.....:			
Año de la última reconstrucción.....:			
Paso Superior/Inferior.....: S			
Dir. de abs. de la carretera principal.: E			
Requisitos de la inspección.....: 0 Nada			
Recolección de datos : Fecha.....: 2012.05.28			
: Iniciales.....: RDO			
Posición geográfica..:			
Latitud: 11 gra 12,824 min N Longitud: 73 gra 18,872 min O Altitud: 32 m			
Geometría: Número de luces.....: 1			
Longitud de la luz menor (m): 11,00			
Longitud de la luz mayor (m): 11,00			
Longitud total (m): 11,00			
Ancho del tablero..... (m): 9,80			
Ancho del separador..... (m): 0,00			
Ancho del andén izquierdo (m): 0,00			
Ancho del andén derecho.. (m): 0,00

13-9009-008.00 Sin nombre II

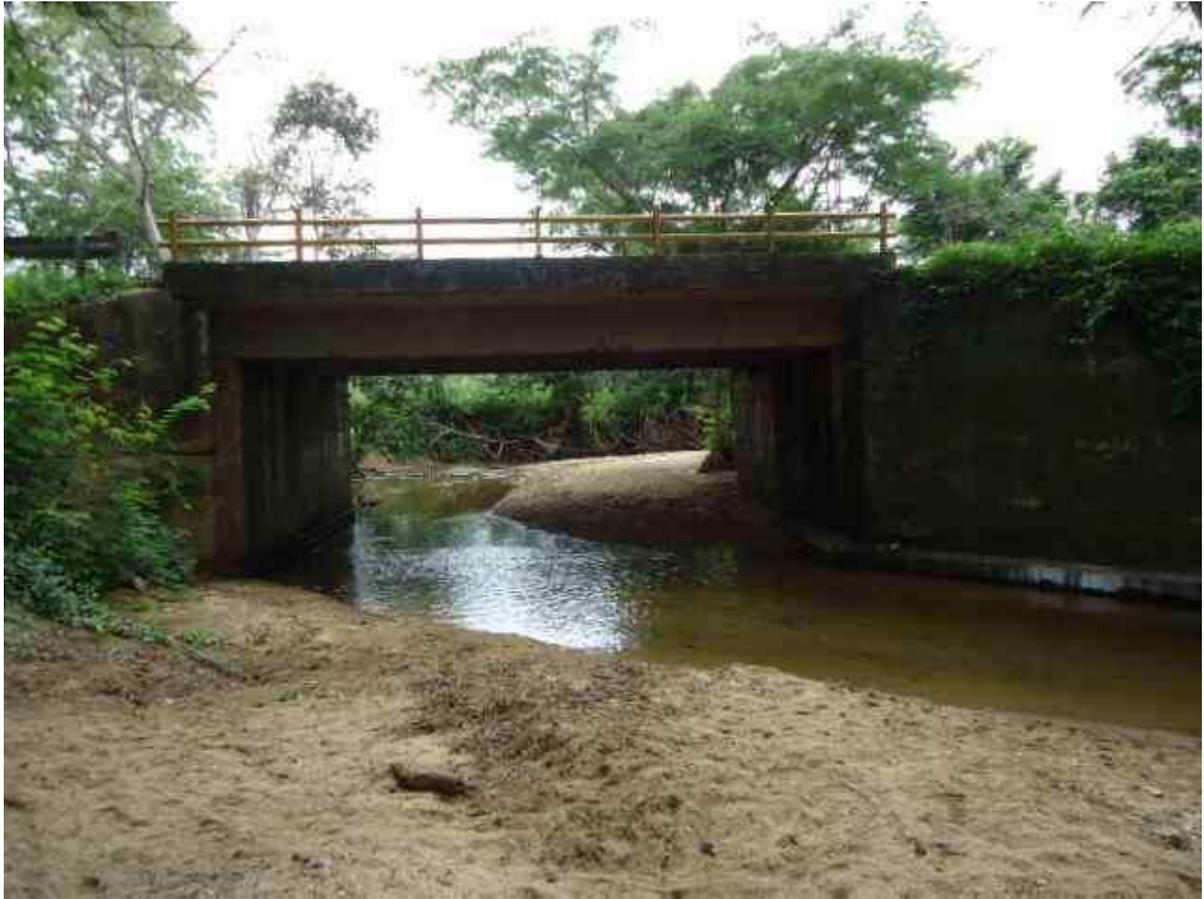
Componente.....: 17 Puente en general

Daño/Observaciones.: Las grietas que se presentan en los estribos y aletas, son básicamente por defectos en el proceso constructivo, al tener diferentes etapas de fundición. No se evidencia asentamientos diferenciales sustanciales que indiquen grandes esfuerzos por corte en estribos y aletas.
