SDC/INV	SiPuCol	Fecha	Hoja
	Informe de inspección principal	30/08/12	1
13-9009-021.00 El Estero			
Regional.....: 13 Guajira			
Ruta.....: Transversal del Caribe			
Carretera.....: Río Palomino - Riohacha			
Lado de la car...: 0			
Abscisa.....: 75+0879			
No del registro...: 947			
Año de construcción.....: 1969			
Año de la última reconstrucción.....:			
Paso Superior/Inferior.....: S			
Dir. de abs. de la carretera principal.: N			
Requisitos de la inspección.....: 0 Nada			
Recolección de datos : Fecha.....: 2012.05.16			
: Iniciales.....: RDO			
Posición geográfica..:			
Latitud: 11 gra 27,173 min N      Longitud: 73 gra 2,183 min O      Altitud: 41 m			
Geometría: Número de luces.....: 1			
Longitud de la luz menor (m): 16,90			
Longitud de la luz mayor (m): 16,90			
Longitud total ..... (m): 16,90			
Ancho del tablero..... (m): 8,80			
Ancho del separador..... (m): 0,00			
Ancho del andén izquierdo (m): 0,00

13-9009-021.00 El Estero

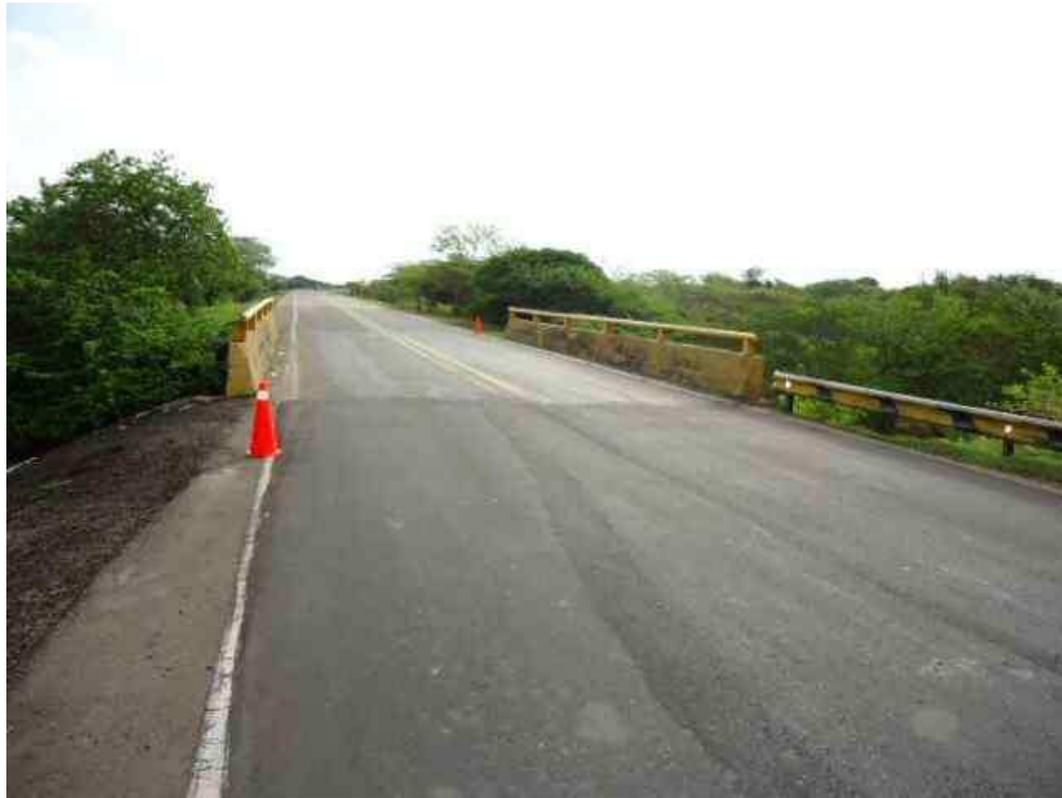
Componente.....: 1 Superficie del puente

Calif./Mantenim....: 1 / +

Daño/Observaciones.: Está cubierta por la capa de rodadura
