SDC/INV	SiPuCol	Fecha	Hoja
	Informe de inspección principal	30/08/12	1
13-9010-005.00 La Cruz			
Regional.....: 13 Guajira			
Ruta.....: Transversal del Caribe			
Carretera.....: Riohacha - Paraguachon			
Lado de la car...: 0			
Abscisa.....: 64+0750			
No del registro...: 954			
Año de construcción.....: 1972			
Año de la última reconstrucción.....:			
Paso Superior/Inferior.....: S			
Dir. de abs. de la carretera principal.: E			
Requisitos de la inspección.....: 0 Nada			
Recolección de datos : Fecha.....: 2012.05.08			
: Iniciales.....: RDO			
Posición geográfica..:			
Latitud: 11 gra 23,872 min N Longitud: 72 gra 19,996 min O Altitud: 94 m			
Geometría: Número de luces.....: 1			
Longitud de la luz menor (m): 12,75			
Longitud de la luz mayor (m): 12,75			
Longitud total (m): 12,75			
Ancho del tablero..... (m): 8,90			
Ancho del separador..... (m): 0,00			
Ancho del andén izquierdo (m): 0,00			
Ancho del andén derecho.. (m): 0,00

13-9010-005.00 La Cruz

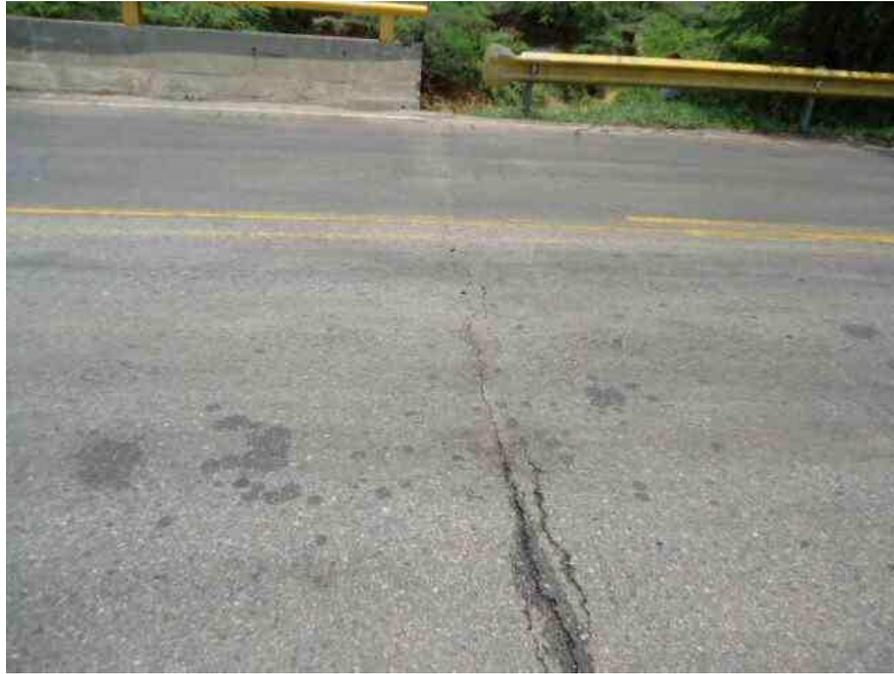
Daño/Observaciones.: Presenta fisuras y piel de cocodrilo.

Tipo de daño.....: Otro

Reparaciones.....: D Reparación de pavimento de asfalto

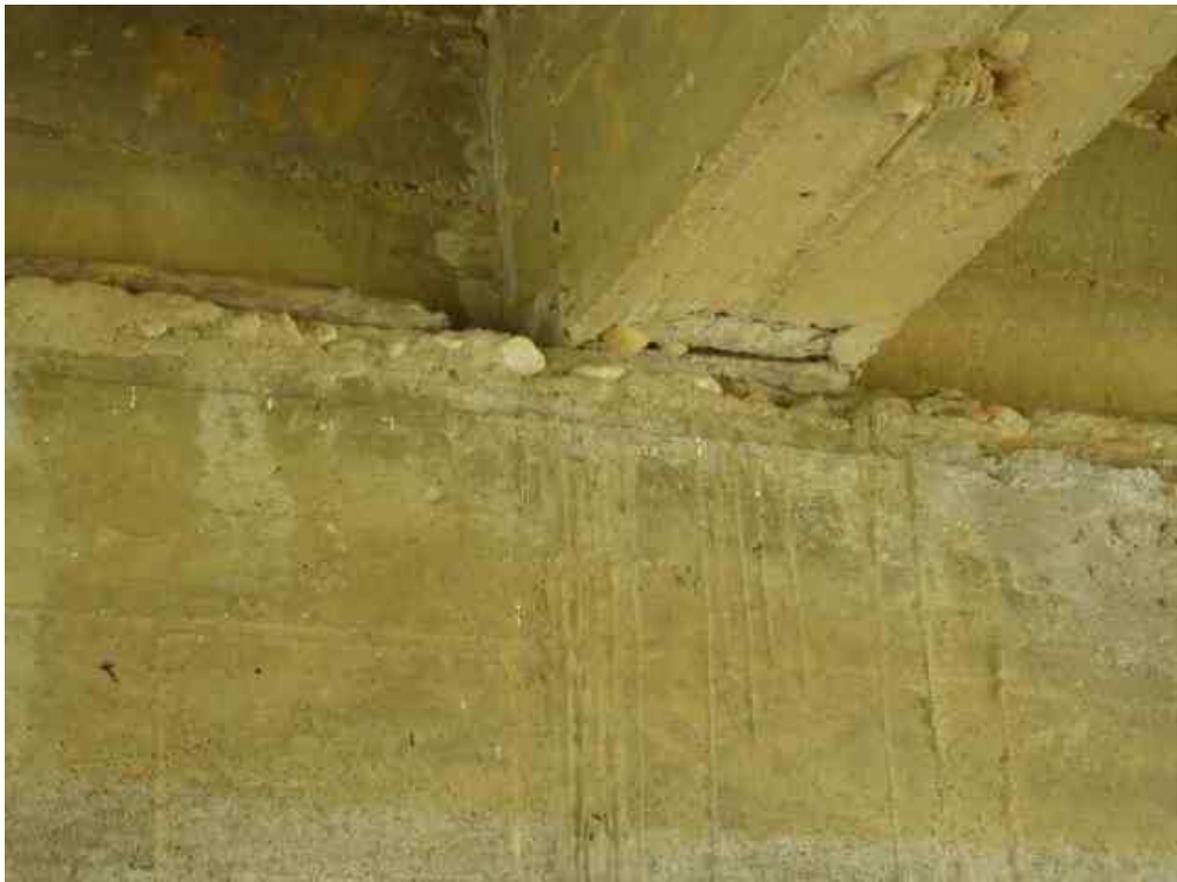
Componente.....: 7 Estribos

Calif./Mantenim.....: 2 / +

Daño/Observaciones.: Estribo 1 presenta 1 grieta en la parte donde fue ampliado con espesor 1cm. Hormigueo en estribo 1 y 2.

Manchas por humedad debido a las aguas provenientes del tablero y q corren hacia el estribo.

Afloramiento del agregado grueso del concreto.

Tipo de daño.....: Otro

Reparaciones.....: A Reparación de concreto
