SDC/INV	SiPuCol	Fecha	Hoja
	Informe de inspección principal	11/09/12	1
15-9008-019.00 Quebrada la Maria I			
Regional.....: 15 Magdalena			
Ruta.....: Transversal del Caribe			
Carretera.....: Santa Marta - Río Palomino			
Lado de la car...: 0			
Abscisa.....: 47+0341			
No del registro..: 1205			
Año de construcción.....: 1968			
Año de la última reconstrucción.....:			
Paso Superior/Inferior.....: S			
Dir. de abs. de la carretera principal.: E			
Requisitos de la inspección.....: 9 Otro			
Recolección de datos : Fecha.....: 2012.06.15			
: Iniciales.....: JAG			
Posición geográfica..:			
Latitud: 11 gra 14,863 min N Longitud: 73 gra 46,948 min O Altitud: 19 m			
Geometría: Número de luces.....: 1			
Longitud de la luz menor (m): 15,40			
Longitud de la luz mayor (m): 15,40			
Longitud total(m): 15,40			
Ancho del tablero.....(m): 8,90			
Ancho del separador.....(m): 0,00			
Ancho del andén izquierdo(m): 0,00

Resumen cronológico:	Fecha	Actividades
	1996.11.05	Inspección principal
	1998.03.12	Inspección principal
	2001.09.26	Inspección principal
	2007.01.25	Inspección principal
	2012.06.13	Inspección principal

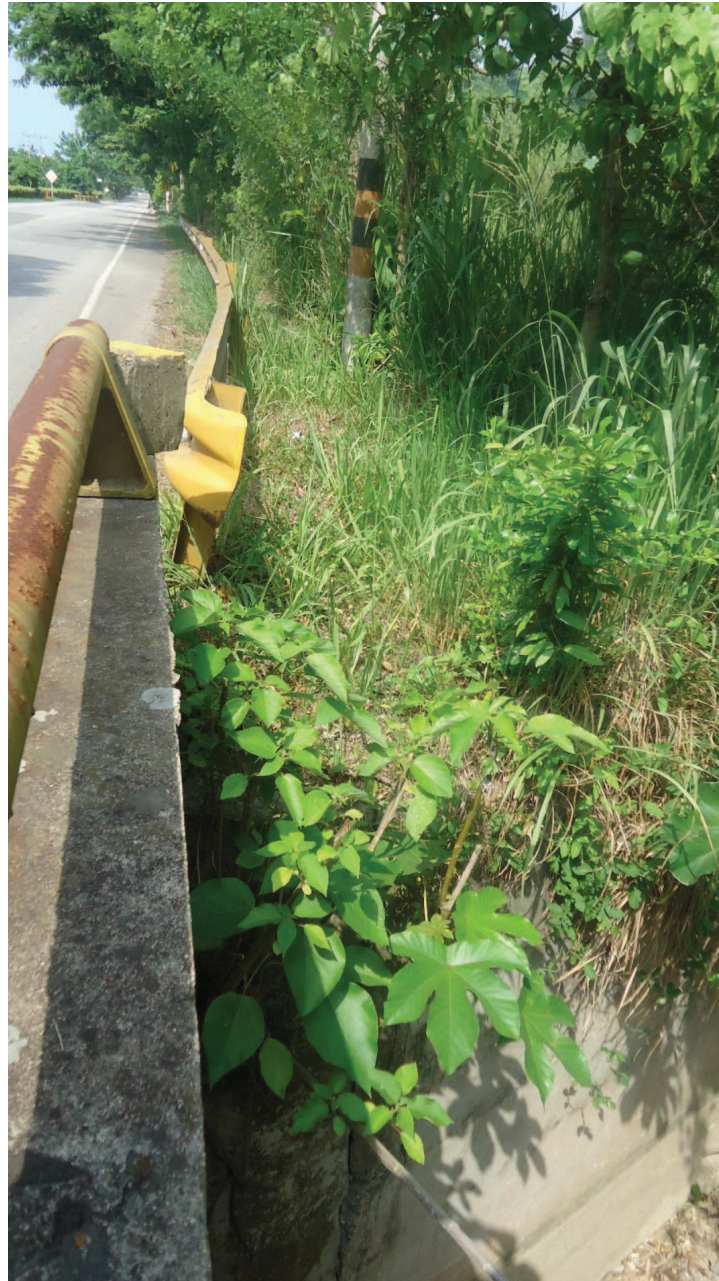
Componente.....: 4 Barandas
 Calif./Mantenim....: 2 / -
 Daño/Observaciones.: Impacto
 Requiere Pintura
 Tipo de daño.....: Impacto
 Reparaciones.....: A Reparación de barandas de concreto
 Z Otra

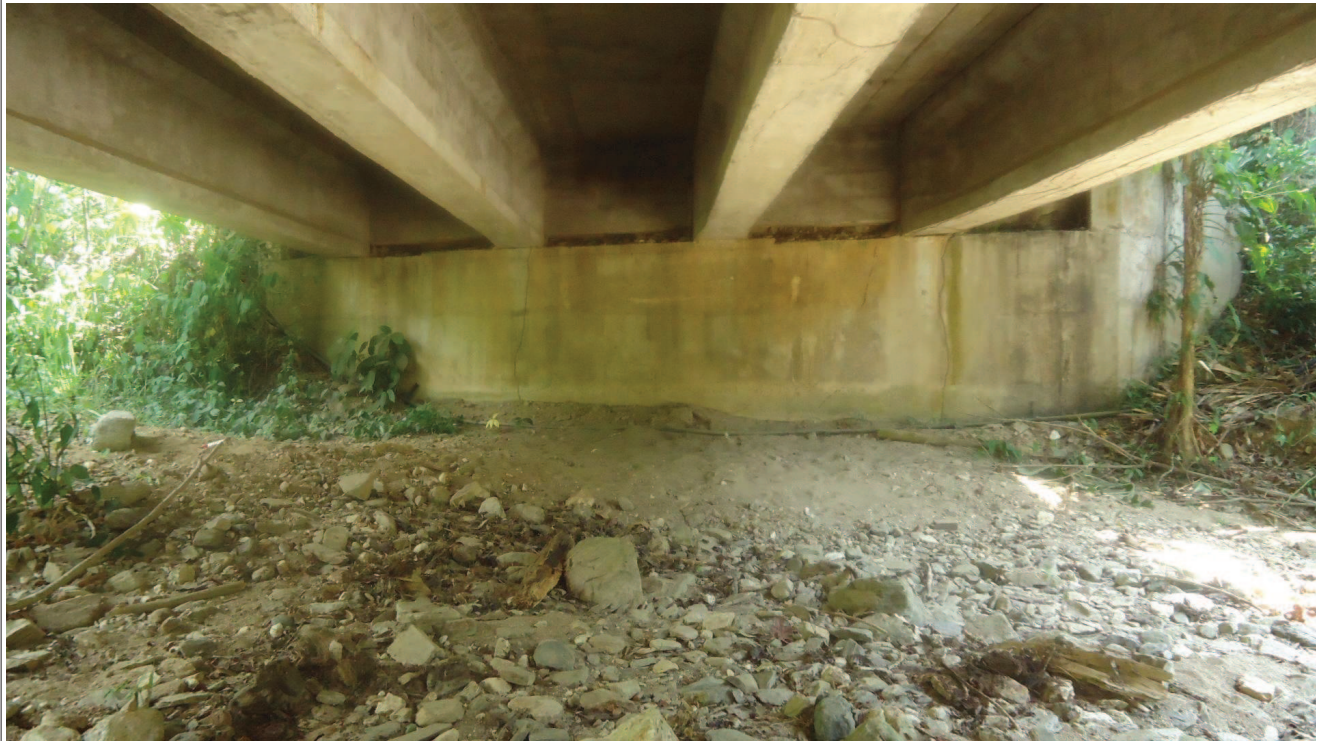
Componente.....: 6 Aletas

Calif./Mantenim....: 1 / -

Daño/Observaciones.: Separación de aleta 4 de 1cm
