SDC/INV	SiPuCol	Fecha	Hoja
	Informe de inspección principal	12/09/12	1
15-9008-033.00 Los Achotes			
Regional.....: 15 Magdalena			
Ruta.....: Transversal del Caribe			
Carretera.....: Santa Marta - Río Palomino			
Lado de la car...: 0			
Abscisa.....: 65+0764			
No del registro..: 1219			
Año de construcción.....: 1968			
Año de la última reconstrucción.....:			
Paso Superior/Inferior.....: S			
Dir. de abs. de la carretera principal.: E			
Requisitos de la inspección.....: 9 Otro			
Recolección de datos : Fecha.....: 2012.07.10			
: Iniciales.....: JAG			
Posición geográfica..:			
Latitud: 11 gra 15,412 min N      Longitud: 73 gra 37,184 min O      Altitud: 18 m			
Geometría: Número de luces.....: 2			
Longitud de la luz menor (m): 20,20			
Longitud de la luz mayor (m): 30,50			
Longitud total .....(m): 50,70			
Ancho del tablero.....(m): 11,00			
Ancho del separador.....(m): 0,00			
Ancho del andén izquierdo(m): 0,70

SDC/INV	SiPuCol	Fecha	Hoja
	Informe de inspección principal	28/07/12	2
15-9008-033.00 Los Achotes			
Subestructura:			
Estribos.: Tipo.....	10	Con aletas integrados	
Material.....	21	Concreto reforzado	
Tipo de cimentación.....	10	Cimentación superficial	
Pilas....

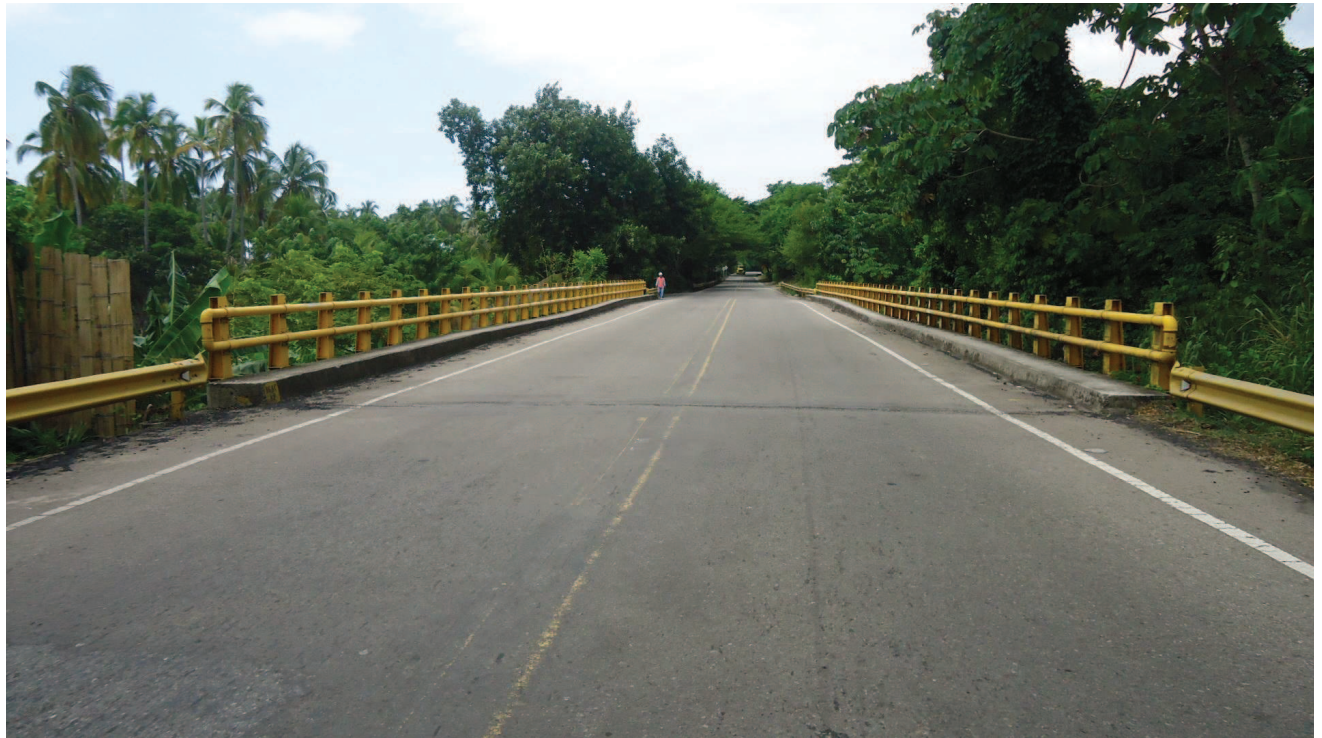
Daño/Observaciones.: No se observa junta de expansión sobre la pila 4

Tipo de daño.....: Descomposición

Reparaciones.....: C Cambio a junta de goma asfáltica

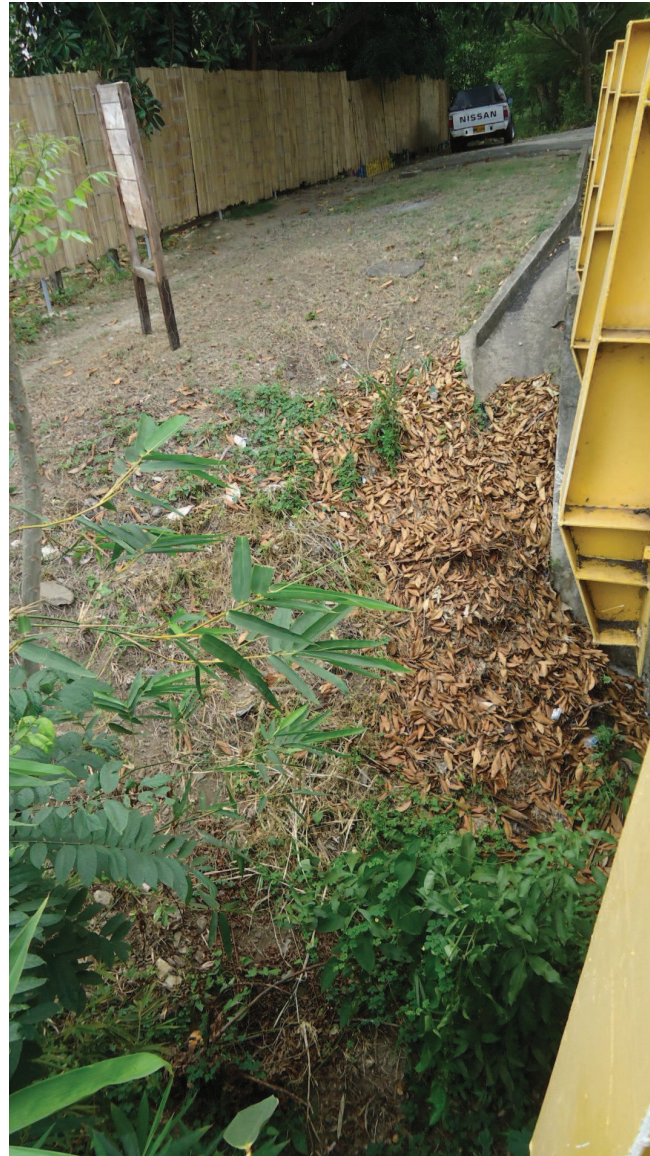
Componente.....: 4 Barandas

Calif./Mantenim....: 1 / -

Daño/Observaciones.: Requiere pintura
