FORMATO PARA INSPECCIÓN VISUAL DE PUENTES Y PONTONES

EVALUACIÓN DEL ESTADO ACTUAL DE LAS OBRAS DEL CONTRATO SE SERVICIOS No. 0671

NOMBRE DE LA VÍA: CORREDOR VIAL VILLAVICENCIO PUERTO LOPEZ

ID.	PR. DEL PUENTE	PR 3+0785		
	NOMBRE DEL PUENTE	PUENTE CARLOS LLERAS RESTREPO		
	OBSTÁCULO QUE SALVA	RIO META	ESVIAJAMIENTO	0°
	TIPO DE PUENTE (1)	LONGITUDINAL: 01 -Vigas simplemente apoyadas	TRANSVERSAL	1-Losa sobre vigas

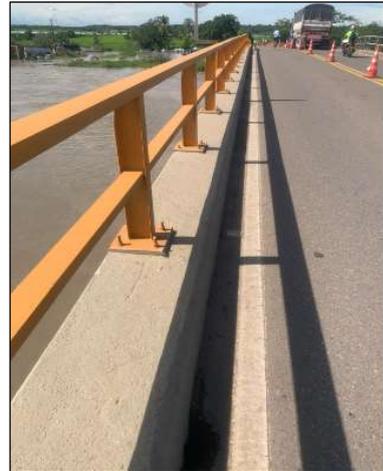
FOTO 4:

02: Juntas selladas											
	ANDENES/BORDILLOS	Dimensiones: 0.60m x 0.18m		Desporillamiento		Acero expuesto		Dimensión insuficiente		Otros		Bordillo en concreto reforzado con dimensiones adecuadas (0.60m x 0.18m) , se realizo mantenimiento reciente, no se evidencian daños. Foto 3
	BARANDAS	Material (3):		Pintura		Postes		Pasamanos		Otros		Barandas metalicas en ambos costados (AC): Se realizo mantenimiento reciente de barandas, no se evidencian daños. Foto: 4

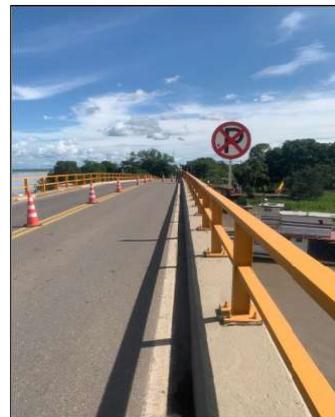
FOTO 6:

03: Metálica											
	ILUMINACIÓN:	Verificar la existencia de elementos de iluminación y el funcionamiento de los mismos										No se evidencia iluminacion, foto 5
	SEÑALIZACIÓN:	Horizontal		Vertical		Reductores		Otros				En la entrada (E) y salida (S) del puente ausencia (AUE) de señalización vertical, se evidencia señalización vertical en el area intermedia del puente, existen señalizacion horizontal legible sin evidencia de daños: Foto 6
	DRENAJES:	Taponamiento:		Ausencia		Long. Insuficiente		Otros				Se evidencian drenajes en ambos costados, se realizo mantenimiento reciente, se encuentran en buenas condiciones sin daños, y de longitud adecuada. Foto: 7
SUBESTRUCTURA	ALETAS	Material (5):		Diseño		Construcción		Funcionamiento		Otros		Aletas en concreto reforzado, se realizo mantenimiento reciente, no se evidencian daños (Foto: 8)

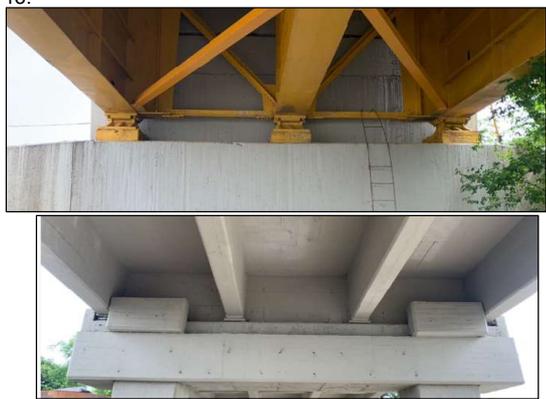
FOTO 13:

04: Macizas											
	VIGAS	Tipo (9): 01-00		Diseño		Construcción		Funcionamiento		Otros		4 vigas en concreto reforzado en los ejes 1 al 4 y 8 al 12 y 4 vigas metalicas en el tramos central ejes 5 al 7, fueron intervenidas recientemente, no se evidencian daños en el concreto ni el acero de las vigas Foto 12
	Sección(10): 01											
SUPERESTRUCTURA METÁLICA	RIOSTRAS	Diseño		Construcción		Funcionamiento		Otros				Vigas riostras en concreto reforzado, se realizo mantenimiento reciente, no se evidencian daños. Foto 11 y 12
	APOYOS	Tipo (11):		Desplazamiento		Descomposición		Deformación		Otros		En los ejes 1 al 4 y 8 al 12 y 4 se evidencian apoyos con placas en neopreno, se encuentran en buenas condiciones, y ejes del 5 al 7 se observan apoyos fijos metalicos, no presentan daños. Foto 13
	03 Placas en Neopreno y 04 apoyos fijos											
	ARCOS (CONCRETO/MAMPOSTERIA)	Material:		Diseño		Construcción		Funcionamiento		Otros		No aplica
