SDC/INV	SiPuCol	Fecha	Hoja
	Informe de inspección principal	18/09/12	1
16-65A02-019.00 Urichare			
Regional.....: 16 Meta			
Ruta.....: Troncal Villa Garzón - Saravena			
Carretera.....: Uribe - Yé de Granada			
Lado de la car...: 0			
Abscisa.....: 89+0961			
No del registro...: 1289			
Año de construcción.....:			
Año de la última reconstrucción.....:			
Paso Superior/Inferior.....: S			
Dir. de abs. de la carretera principal.: N			
Requisitos de la inspección.....: 0 Nada			
Recolección de datos : Fecha.....: 2012.06.12			
: Iniciales.....: O.L.V			
Posición geográfica...:			
Latitud: 3 gra 25,04 min N Longitud: 73 gra 46,37 min O Altitud: 358 m			
Geometría: Número de luces.....: 1			
Longitud de la luz menor (m): 17,20			
Longitud de la luz mayor (m): 17,20			
Longitud total ..... (m): 17,20			
Ancho del tablero..... (m): 8,70			
Ancho del separador..... (m): 0,00			
Ancho del andén izquierdo (m): 0,00			
Ancho del andén derecho.. (m): 0,00

16-65A02-019.00 Urichare

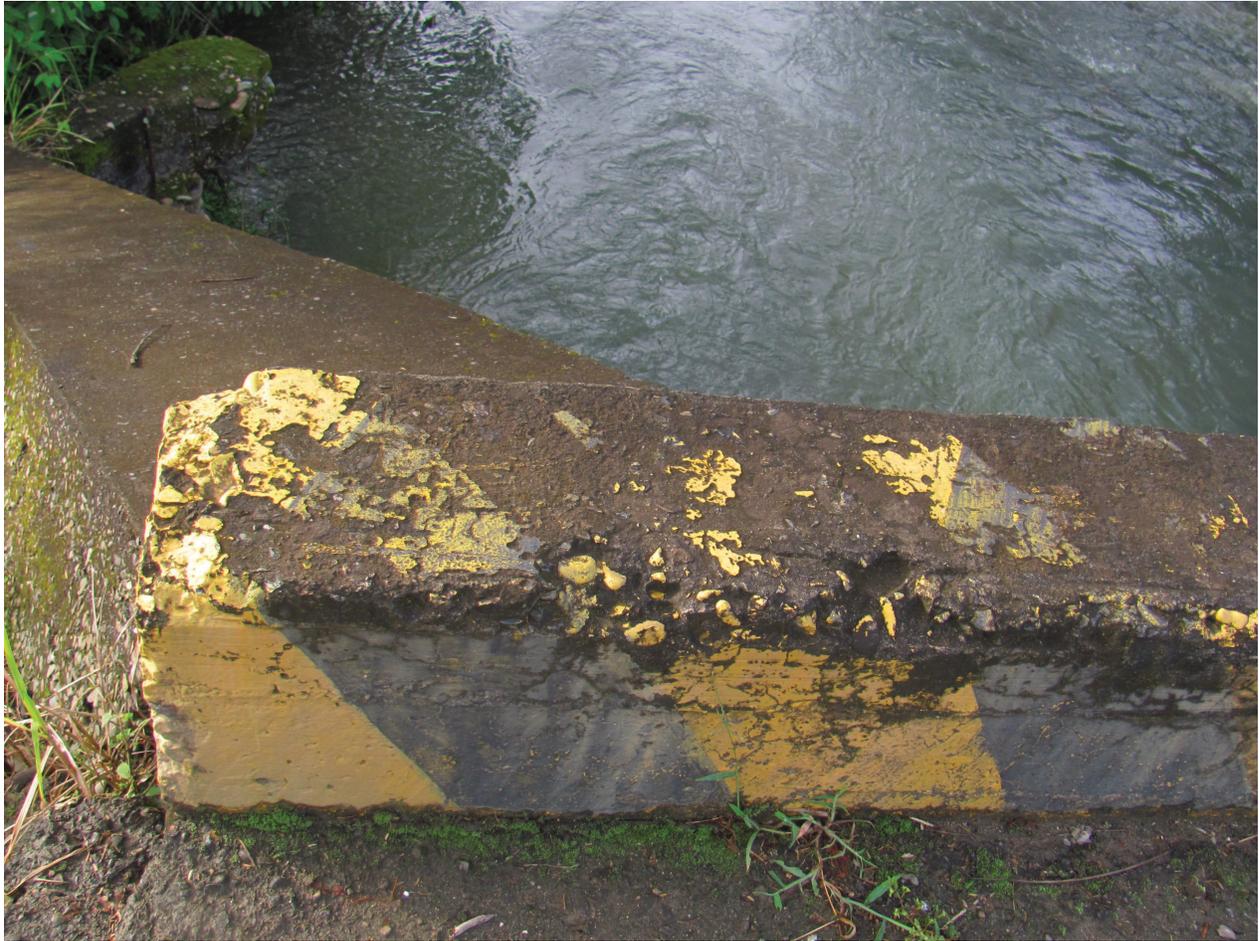
Daño/Observaciones.: No se observa dispositivo de junta que las impermeabilice. Se recomienda instalar junta de bloque de neopreno.  
Z (m): Instalación de junta de bloque de neopreno.

Tipo de daño.....: Infiltración

Reparaciones.....: Z Otra
