SDC/INV	SiPuCol	Fecha	Hoja
Informe de inspección principal		15/08/12	1
16-65MTF-001.00 San Nicolas			
Regional.....: 16 Meta			
Ruta.....: Troncal Villa Garzón - Saravena			
Carretera.....: Acceso a Granada			
Lado de la car...:			
Abscisa.....: 107+0669			
No del registro...: 5075			
Año de construcción.....:			
Año de la última reconstrucción.....:			
Paso Superior/Inferior.....: S			
Dir. de abs. de la carretera principal.: N			
Requisitos de la inspección.....: 0 Nada			
Recolección de datos : Fecha.....: 2012.04.05			
: Iniciales.....: M.E.R			
Posición geográfica...:			
Latitud: 3 gra 33,27 min N      Longitud: 73 gra 43,18 min O      Altitud: 331 m			
Geometría: Número de luces.....: 1			
Longitud de la luz menor (m): 10,90			
Longitud de la luz mayor (m): 10,90			
Longitud total .....(m): 10,90			
Ancho del tablero.....(m): 10,85			
Ancho del separador.....(m): 0,00			
Ancho del andén izquierdo(m): 0,00

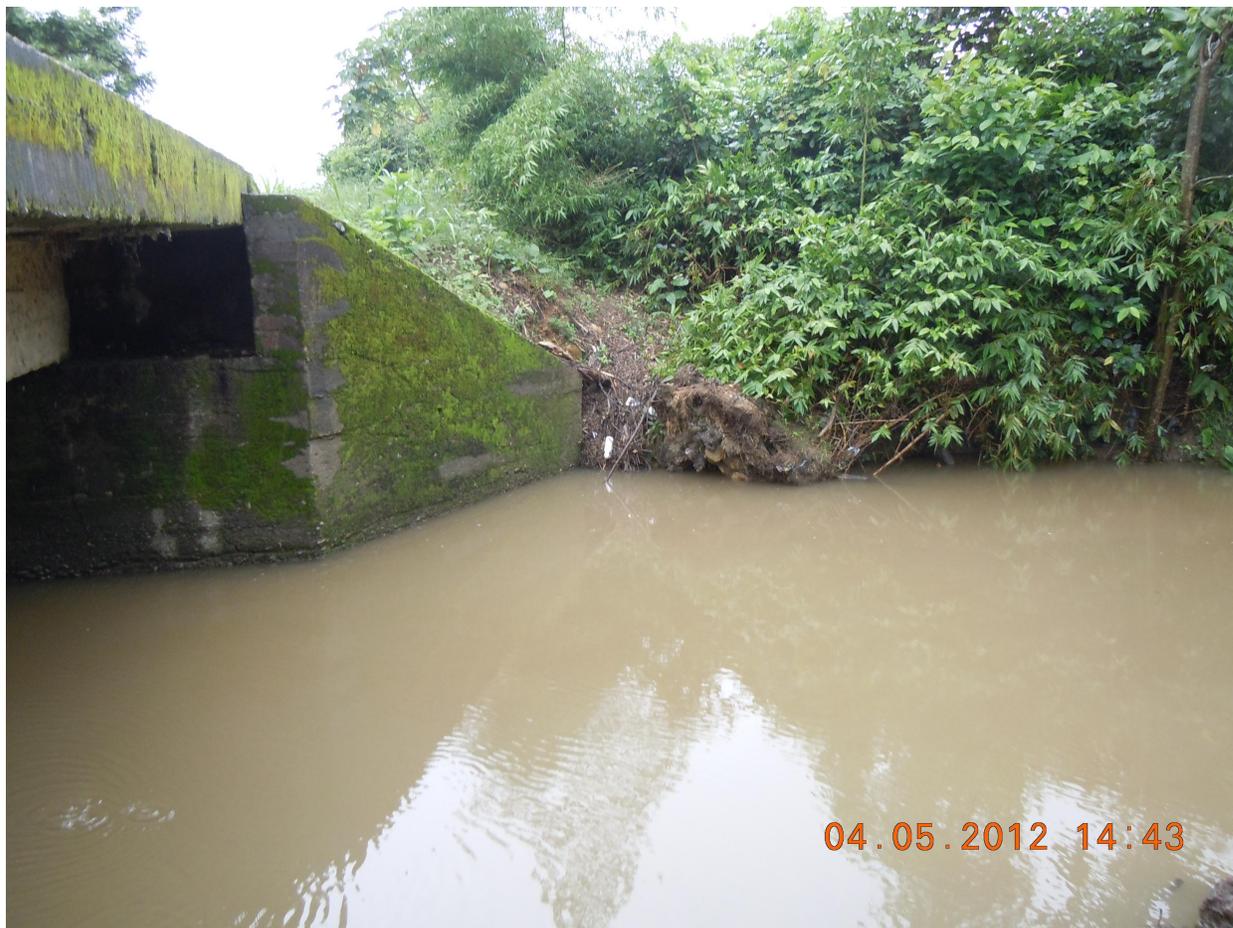
Daño/Observaciones.: El puente carece de barandas. Se recomienda instalar barandas vehiculares metálicas. Se recomienda instalación de defensas Flexbean a entradas y salidas del puente.  
Z(m): Instalación de barandas vehiculares metálicas.

Tipo de daño.....: No registrado

Reparaciones.....: Z Otra
