SDC/INV	SiPuCol	Fecha	Hoja
	Informe de inspección principal	30/08/12	1
16-7506-015.00 Agua Bonita			
Regional.....: 16 Meta			
Ruta.....: Pto. Leguizamo - La tagua, San José del G.- Pto Gai			
Carretera.....: Calamar - San José del Guaviare			
Lado de la car...:			
Abscisa.....: 69+0370			
No del registro...: 8033			
Año de construcción.....:			
Año de la última reconstrucción.....:			
Paso Superior/Inferior.....: S			
Dir. de abs. de la carretera principal.: N			
Requisitos de la inspección.....: 0 Nada			
Recolección de datos : Fecha.....: 2012.04.27			
: Iniciales.....: O.L.V			
Posición geográfica..:			
Latitud: 2 gra 31,5 min N Longitud: 72 gra 37,12 min O Altitud: 205 m			
Geometría: Número de luces.....: 1			
Longitud de la luz menor (m): 10,40			
Longitud de la luz mayor (m): 10,40			
Longitud total(m): 10,40			
Ancho del tablero.....(m): 9,20			
Ancho del separador.....(m): 0,00			
Ancho del andén izquierdo(m): 0,00

Ultima inspección principal :

Fecha.....: 2012.04.27
 Iniciales.....: O.L.V
 Tiempo.....: Soleado
 Temperatura.....(gra. C): 30

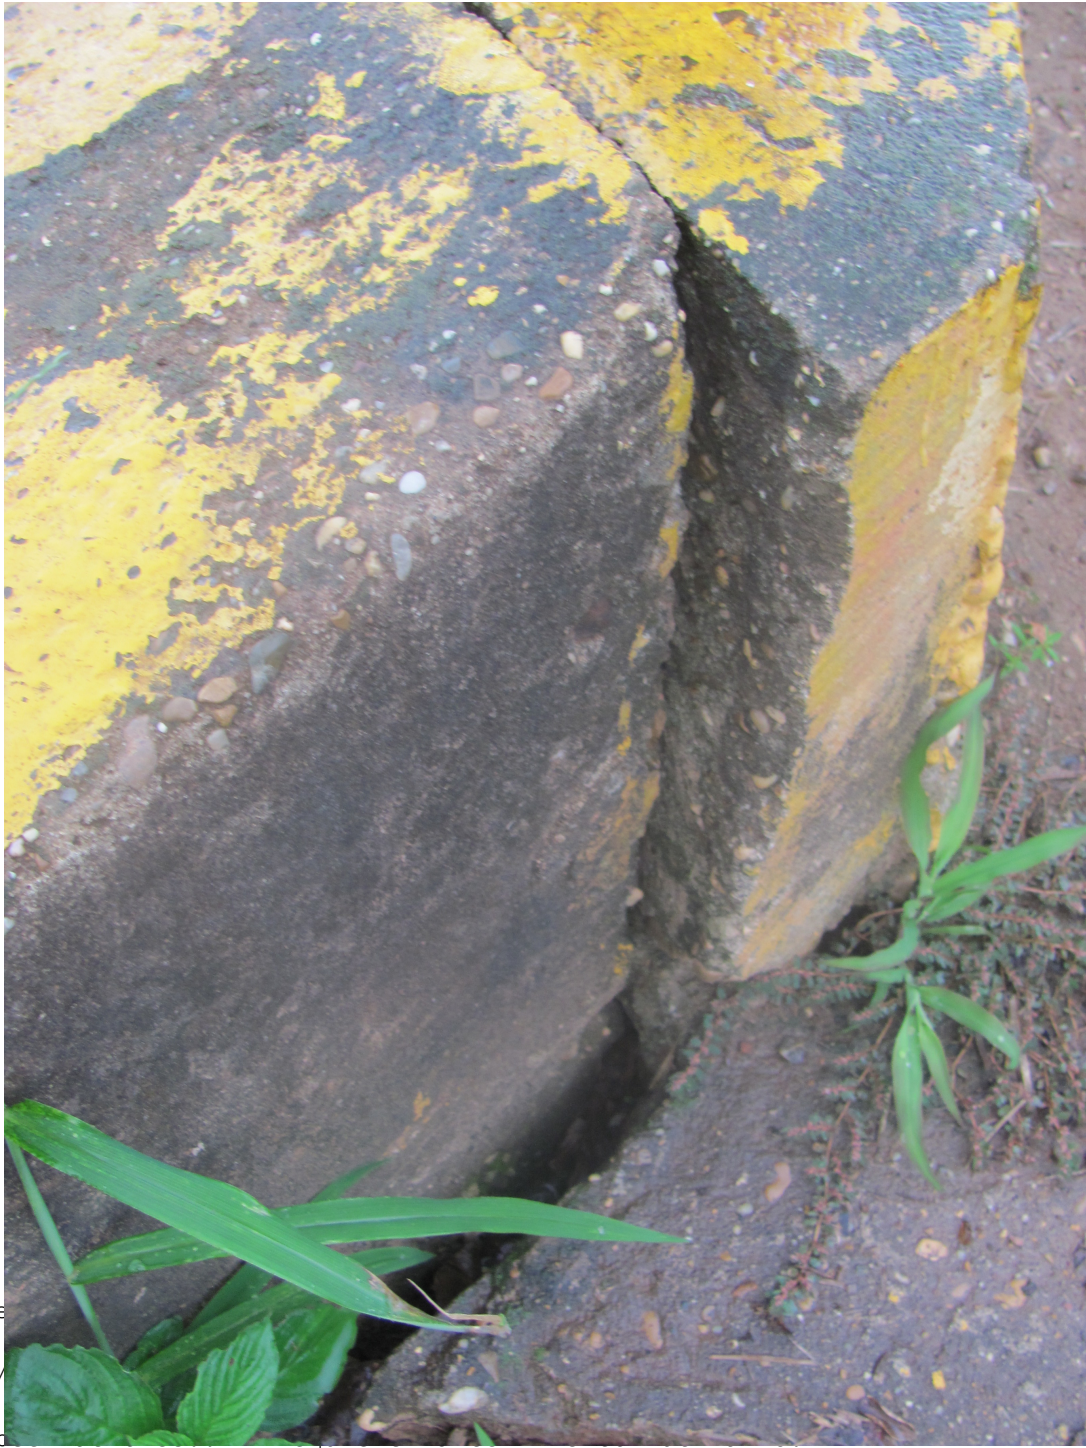
Daño/Observaciones.: No existe dispositivo de junta, se recomienda colocar junta de bloque de neopreno una vez colocada la carpeta de rodadura y las losas de aproximación.

Infiltración

Tipo de daño.....: Z (m): Instalacion de junta de bloque de neopreno.

Reparaciones.....: Z Otra
