**ESTUDIO DE INSPECCIÓN E INVENTARIO DE PUENTES DE LA RED NACIONAL
DE CARRETERAS ZONA SUR**

INFORME PUENTE AGUACLARA

17-1001-003.00

CARRETERA: TUMACO - JUNÍN

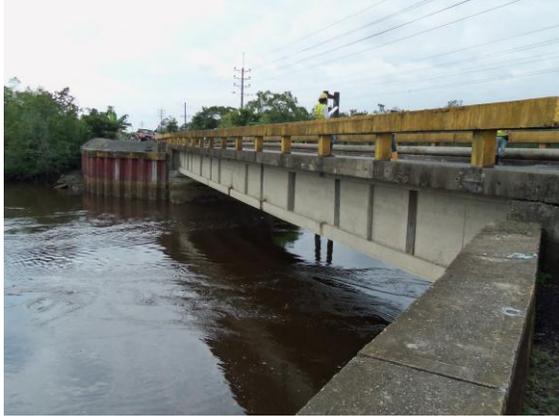
<p style="text-align: center;">Figura 1 INSTITUTO GEOGRAFICO AGUSTIN CODAZZI</p>		<p style="text-align: center;">Figura 2 IMAGEN GENERAL PUENTE</p>
